# Sääksmäen seurakuntatalo

Valkeakoskenkatu 27, 37600 Valkeakoski

## Rakennetekninen kuntotutkimus

2.9.2016

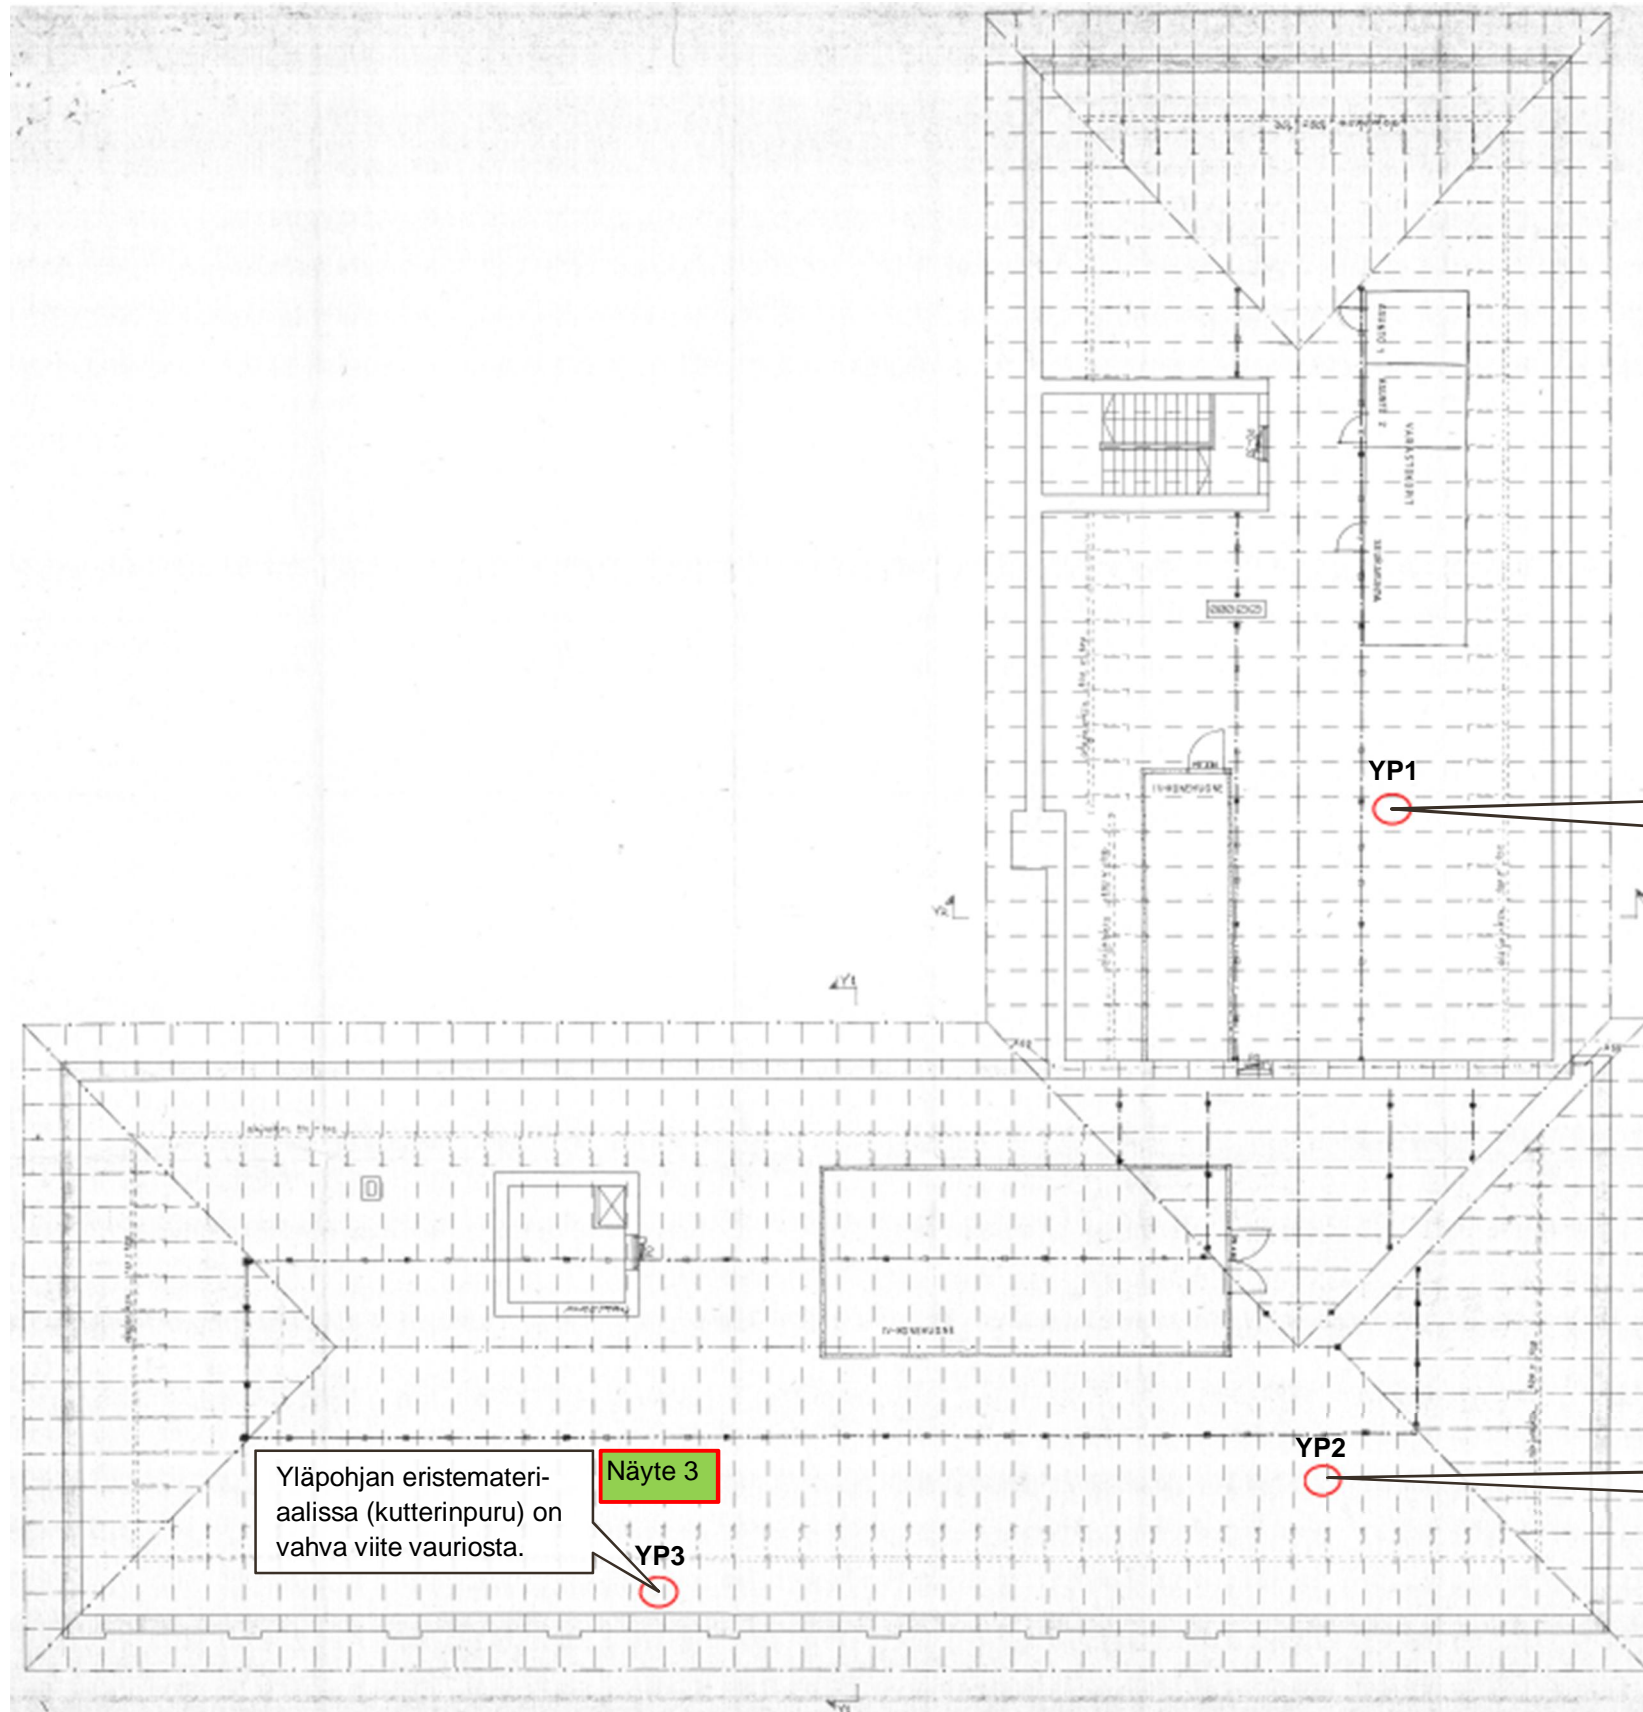
Pohjapiirustus, ullakko (ei mittakaavassa)

Yläpohjan eristemateriaalissa (puru/koksikuona) on vahva viite vauriosta.

Yläpohjan lasivillassa ei ole viitettä vauriosta.

Yläpohjan eristemateriaalissa (kutterinpuru) on vahva viite vauriosta.

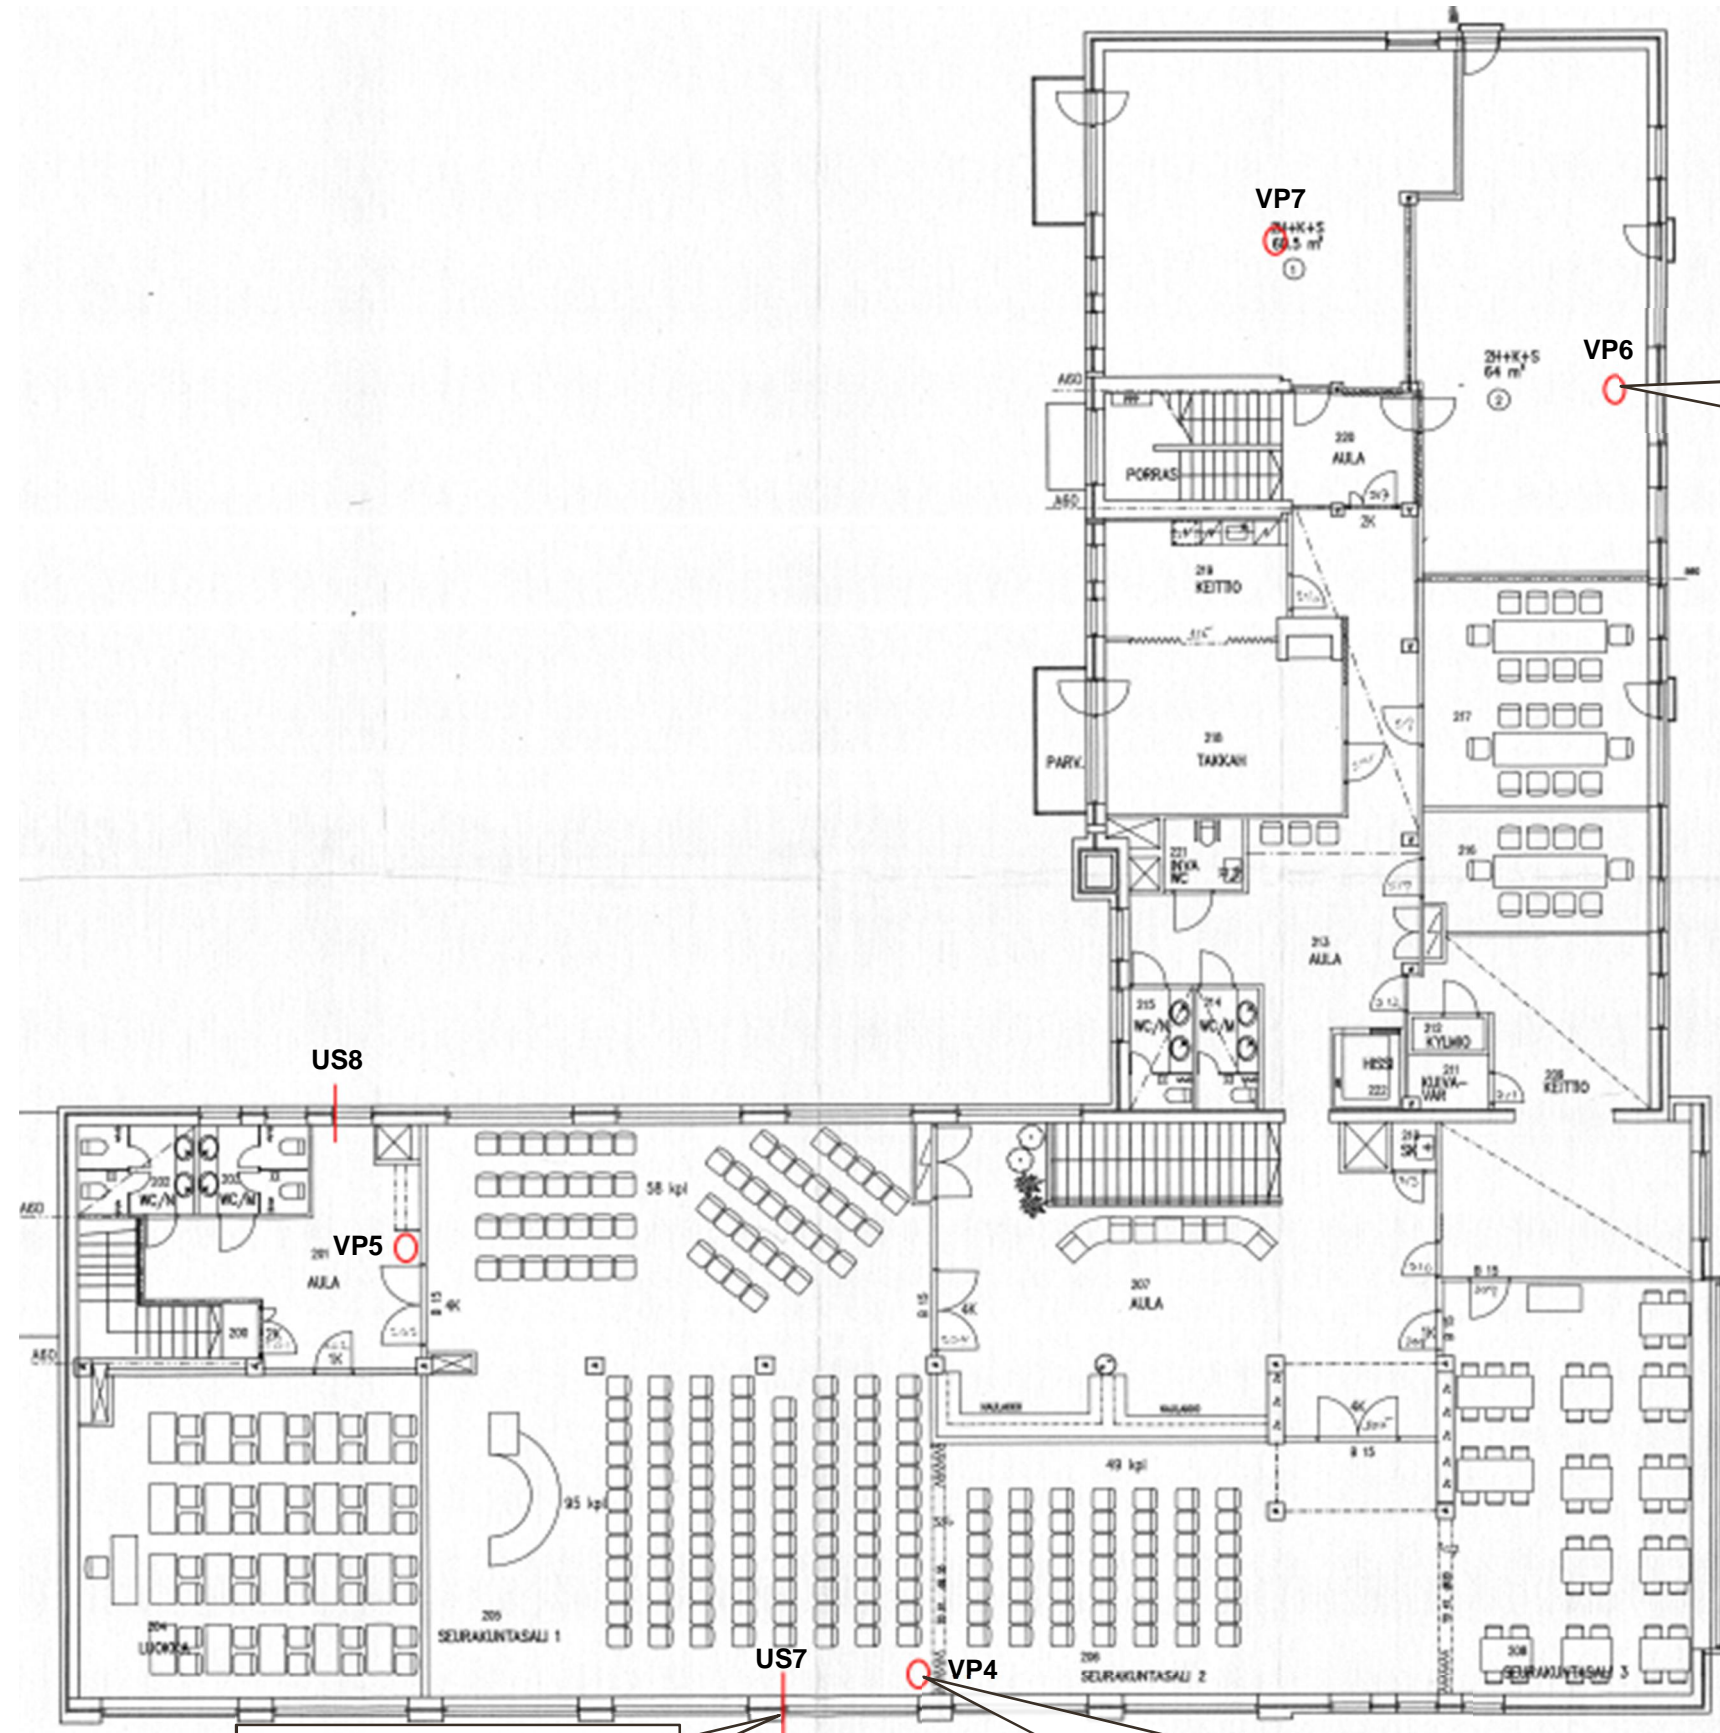
Pohjapiirustus, 2. kerros (mittakaava epämääräinen)

**Näyte 7**  
 Välipohjan eristemateriaalissa (kutterinpuru) on vahva viite vauriosta.

Ulkoseinän eristemateriaalissa (kivi-villa) on heikko viite vauriosta.

Välipohjan eristemateriaalissa (kutterinpuru) on vahva viite vauriosta.

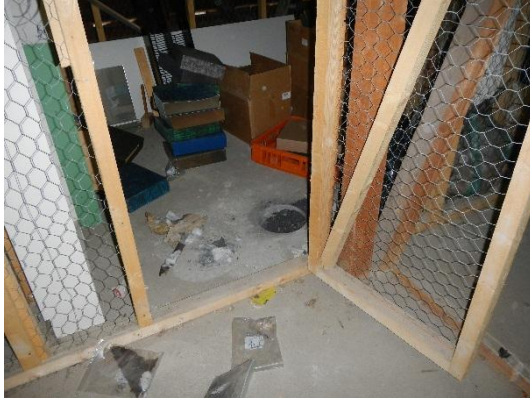
Kuva 1:

Rakenneavaus YP1: Sijainti ullakolla varastokopissa.

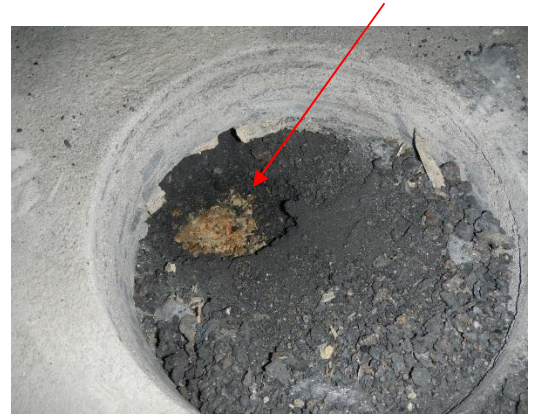
Kuva 2:

**Näyte 1.** Rakenneavaus YP1. Yläpohjan puru/koksikuona.

Näytteessä on vahva viite mikrobivauriosta. Näytteessä esiintyy runsaasti sädesieniä (*Streptomyces*).

Rakenneavaus YP1: Yläpohjan eristämateriaalissa (puru/koksikuona) on vahva viite mikrobivauriosta (Näyte 1).

Rakennuksen yläpohjassa olevat kotelolaatatot suositellaan avattavaksi ullakkotilojen puolelta ja koteloiden sisällä olevat täyteaineet ja muottimateriaalit poistetaan. Jäljelle jäävät betonirakenteet imuroidaan huolellisesti ja betonipinnassa mahdollisesti olevat lahovaurioituneet puumateriaalit poistetaan mekaanisesti. Betonipinnat maalaus käsitellään ja läpiviennit tiivistetään luotettavalla menetelmällä ennen yläpohjien uudelleenrakentamista.

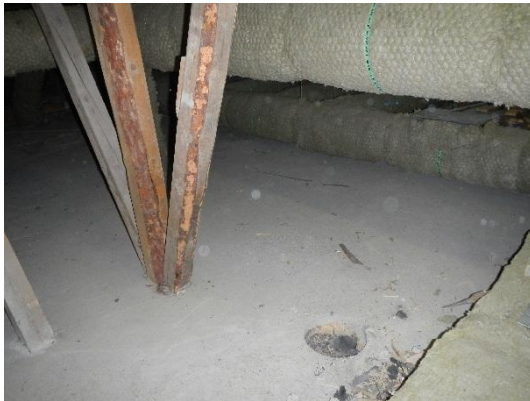
Kuva 3:

Rakenneavaus YP2: Sijainti ullakolla rakennuksen siipien ulkonurkan lähetyvillä.

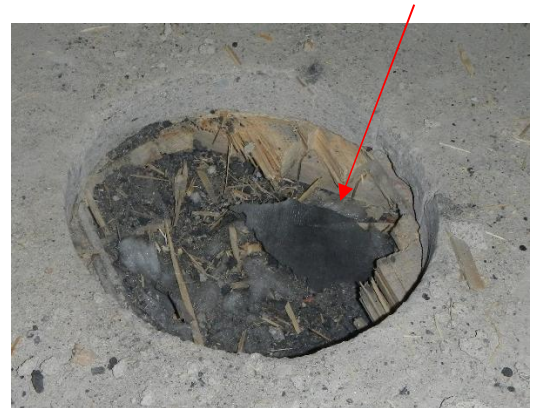
Kuva 4:

**Näyte 2.** Rakenneavaus YP2. Yläpohjan villalevyn lasivilla.

Näytteessä ei ole viitettä mikrobivauriosta. Näytteessä esiintyy yksittäisiä itiöitä ns. kosteusvauriota indikoivia mikrobeja *Aspergillus versicolor*- home ja *Streptomyces* -aktonobakteerit (sädesieni).

Rakenneavaus YP2: Lasivillassa ei ole viitettä vauriosta (Näyte 2).

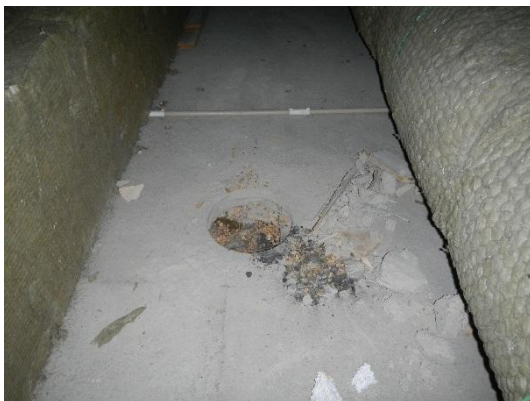
Kuva 5:

Rakenneavaus YP3: Sijainti ullakolla seurakuntatalon kattovaurion kohdalla.

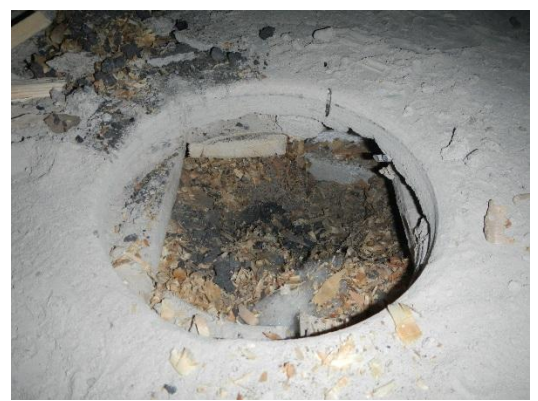
Kuva 6:

**Näyte 3.** Rakenneavaus YP3. Yläpohjan kutterinpuru.

Näytteessä on vahva viite mikrobivauriosta. Näytteessä esiintyy yksittäisiä pesäkkeitä kosteusvaurioon viittaavia mikrobeja (*Paecilomyces variotii*) sekä *Aureobasidium*-homelajia, jonka indikaattorimerkitys on vielä avoin. Näytteessä esiintyy runsaasti *Penicillium*-homeen itiöitä.

Rakenneavaus YP3: Yläpohjan eristämateriaalissa (kutterinpuru) on vahva viite mikrobivauriosta (Näyte 3).

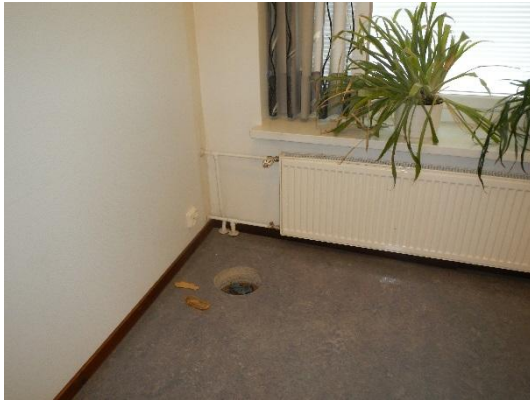
Kuva 7:

Rakenneavaus VP4: Sijainti seurakuntasalissa 1 ulkoseinän läheisyydessä.

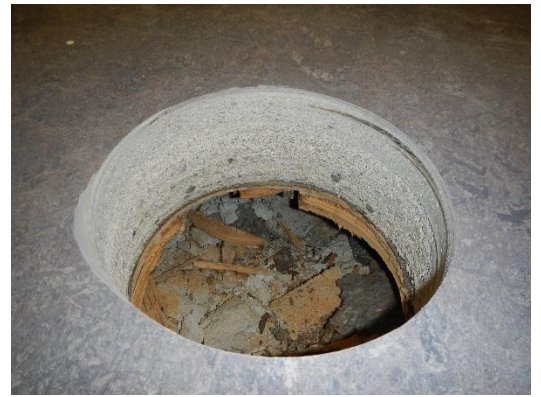
Kuva 8:

Rakenneavaus VP4: Välipohjan eristämateriaalissa (kutterinpuru) on vahva viite mikrobivauriosta.

Koska välipohjarakenteiden sisältämissä eristemateriaaleissa esiintyy mikrobivaurioita, on suositeltavaa avata välipohjarakenteet (ylälaatan purku) ja välipohjissa sisältämät täyteaineet (eristeet, muottipuut, toja-eristeet yms.) poistetaan. Jäljelle jäävät betonipinnat puhdistetaan mekaanisesti ja imuroidaan huolellisesti puhtaaksi. Puhdistamisen jälkeen betonipinnat sulku-käsitellään.

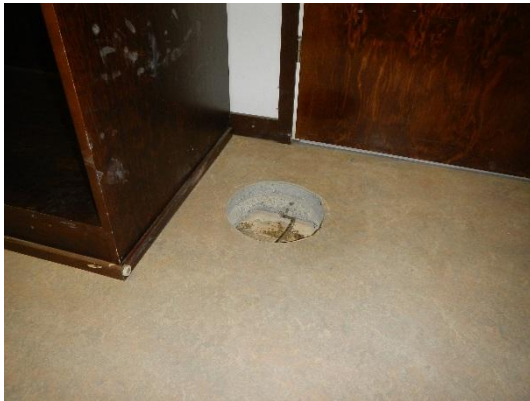
Kuva 9:

Rakenneavaus VP5: Sijainti aulassa 201 seurakuntasaliin 1 johtavan oven edustalla.

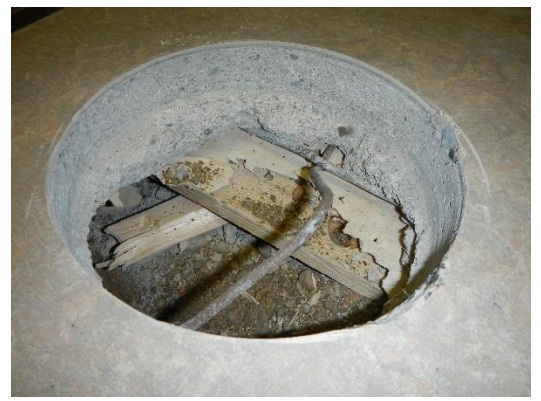
Kuva 10:

Rakenneavaus VP5: Välipohjan ylälaatan rakennekerrokset.

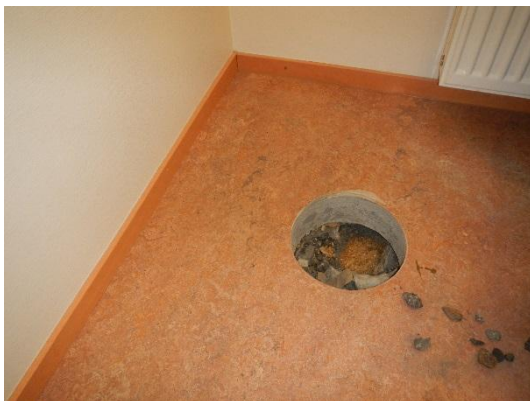
Kuva 11:

Rakenneavaus VP6: Sijainti isännöitsijän huoneessa ulkoseinän läheisyydessä.

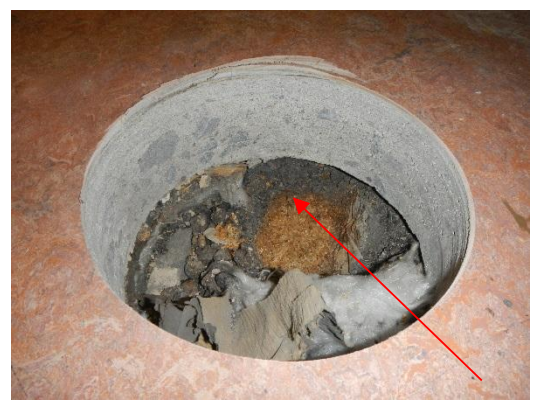
Kuva 12:

Rakenneavaus VP6: Välipohjan eristämateriaalissa (kutterinpuru) on vahva viite mikrobivauriosta.

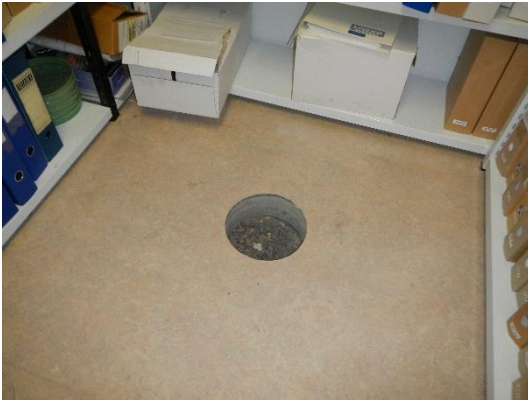
Kuva 13:

Käyttäjältä saadun tiedon mukaan taloustoimiston arkiston (rakenneavaus VP7) kohdalla on joskus aikaisemmin sijainnut pesuhuone.

Rakenneavaus VP7: Sijainti taloustoimiston varastossa.

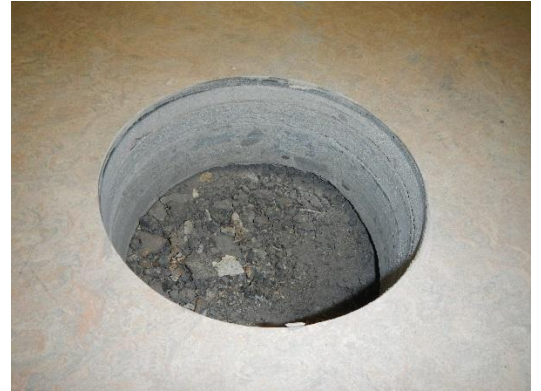
Kuva 14:

Rakenneavaus VP7: Välipohjan ylälaatan rakennekerrokset.

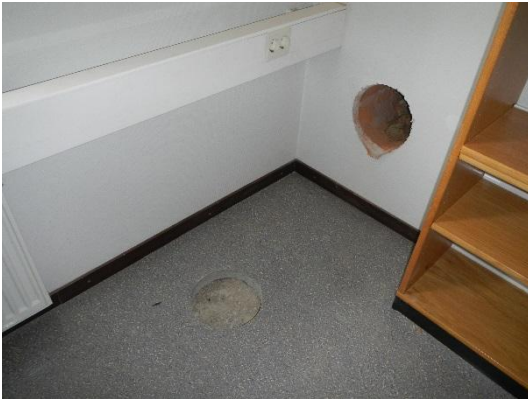
Kuva 15:

Rakenneavaukset VP1 ja US4: Sijainti kirkkoherran toimistossa.

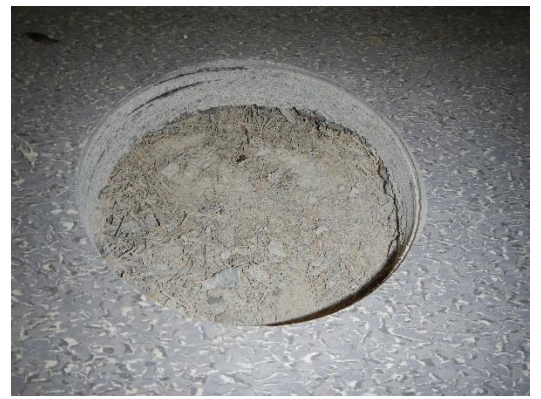
Kuva 16:

Rakenneavaus VP1: Välipohjan tojalevyssä ei ole viitettä vauriosta.

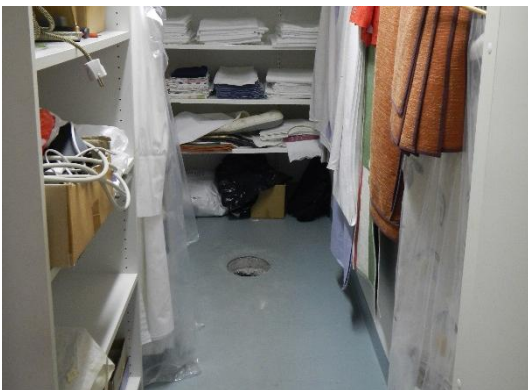
Kuva 17:

Rakenneavaus VP2: Sijainti varastossa 110.

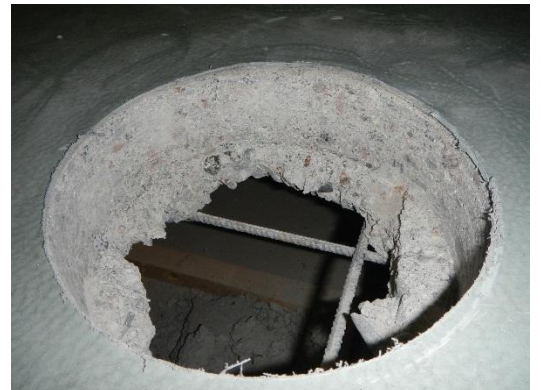
Kuva 18:

Rakenneavaus VP2: Kotelolaatan ylälaatta.

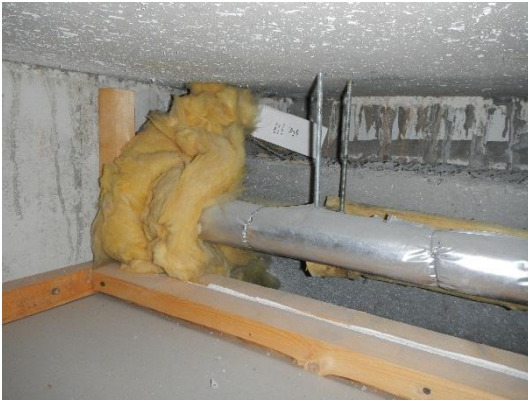
Kuva 19:

Rakenneavaus VP2: Näkymä kotelolaatan kotelotilaan. Läpivientien kohdilla putkieristyksissä on käytetty runsaasti mineraalivillaa.

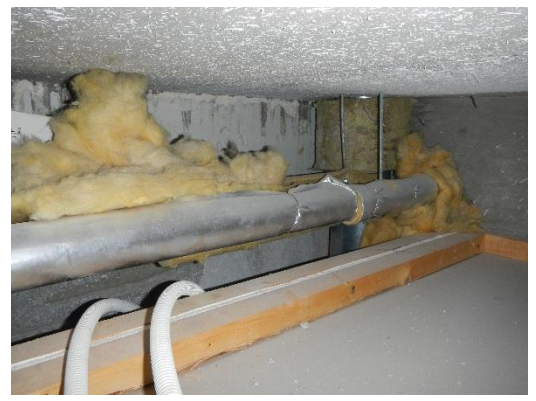
Kuva 20:

Rakenneavaus VP2: Näkymä kotelolaatan kotelotilaan. Putkieristyksissä on käytetty runsaasti mineraalivillaa.

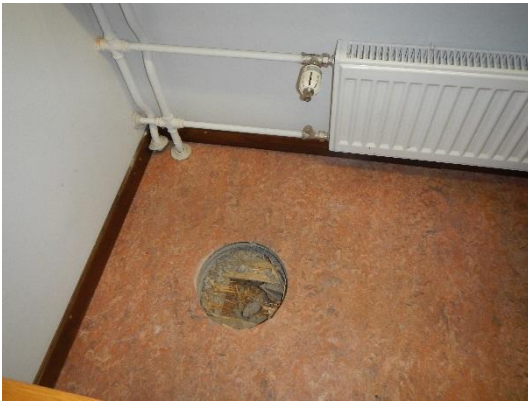
Kuva 21:

Rakenneavaus VP3: Sijainti hautausasioiden toimistossa ulkoseinän läheisyydessä.

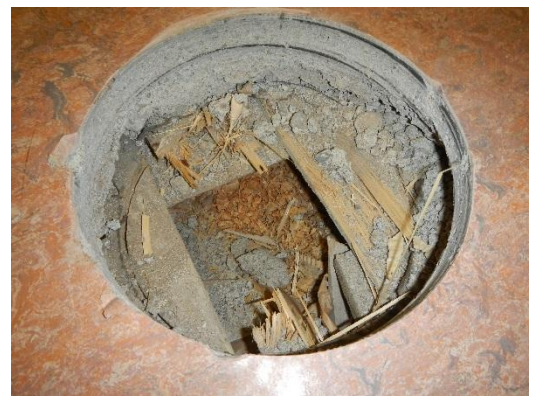
Kuva 22:

Rakenneavaus VP3: Välipohjan muottipuussa on viite mikrobivauriosta.

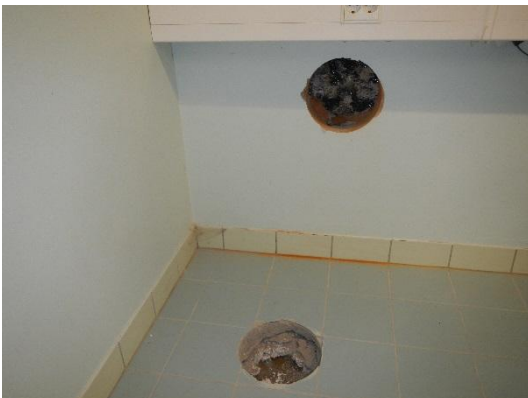
Kuva 23:

Rakenneavaukset AP1 ja US1: Sijainti alakerran kerhuhuoneessa 024.

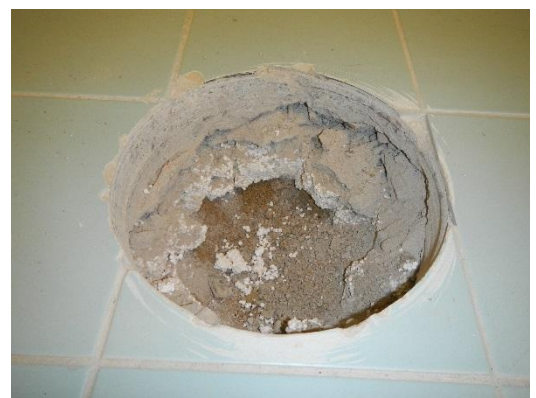
Kuva 24:

Rakenneavaus AP1: Alapohja on maanvastainen.

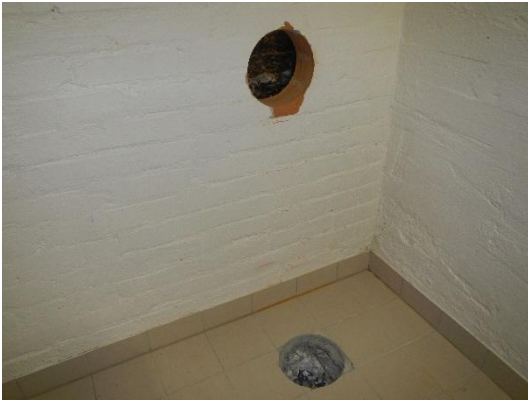
Kuva 25:

Rakennevaukset AP2 ja US2: Sijainti "Partiokolossa" (pohjapiirustuksessa varasto 035).

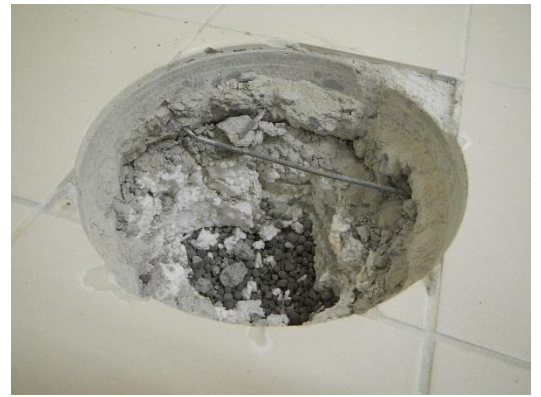
Kuva 26:

Rakennevaas AP2: Alapohja on maanvastainen.

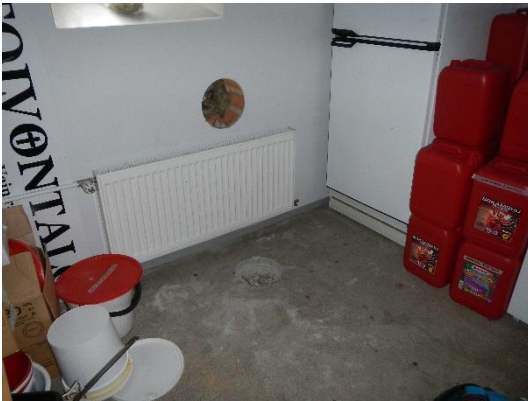
Kuva 27:

Rakennevaukset AP3 ja US3: Sijainti varastossa 002.

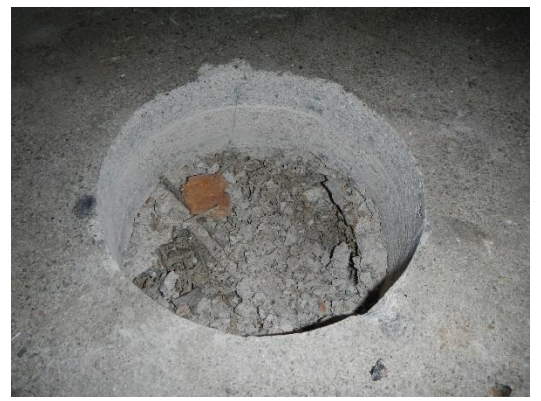
Kuva 28:

Havaintojen perusteella alapohjarakenteet ovat pääosin kosteusteknisesti toimivia maata vasten olevia kosteus- ja lämmöneristettyjä betonirakenteita. Kosteusteknisesti riskialttiita alapohjarakenteita ovat ne alapohja-alueet, joissa lämmöneristeenä on toja-eriste.

Rakennevaas AP3: Alapohjan tojalevyssä on vahva viite vauriosta (Näyte 8).

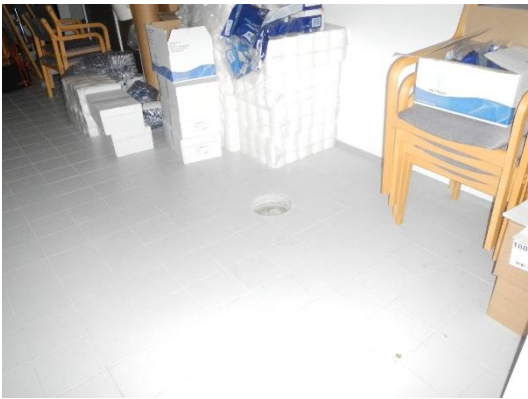
Kuva 29:

Rakennevaas AP4: Sijainti varastossa 006.

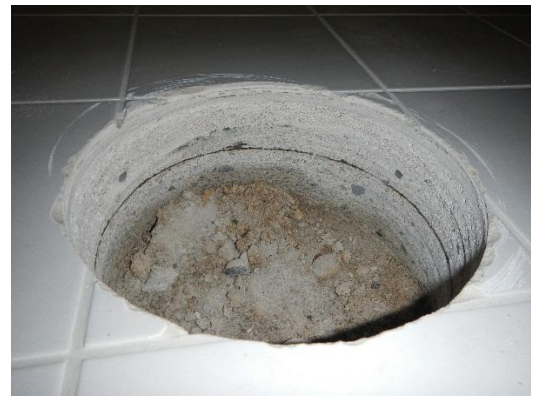
Kuva 30:

Rakennevaas AP4: Alapohja on maanvastainen.

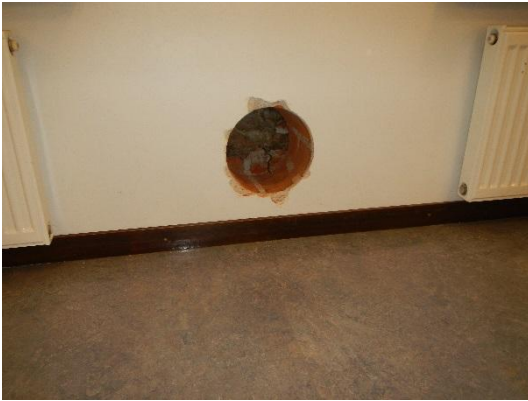
Kuva 31:

Rakenneavaus US7: Sijainti seurakuntatalossa 1.

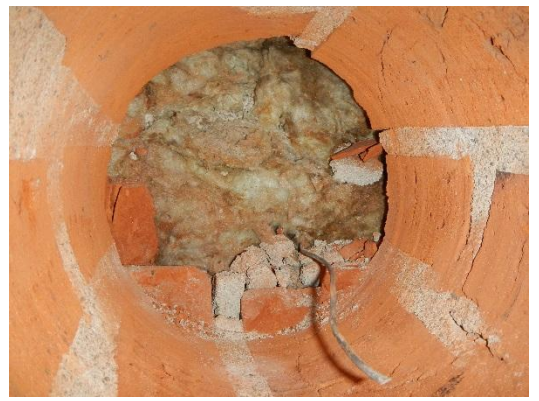
Kuva 32:

Rakenneavaus US7: Ulkoseinän kivivillassa on vahva viite vauriosta (Näyte 11).

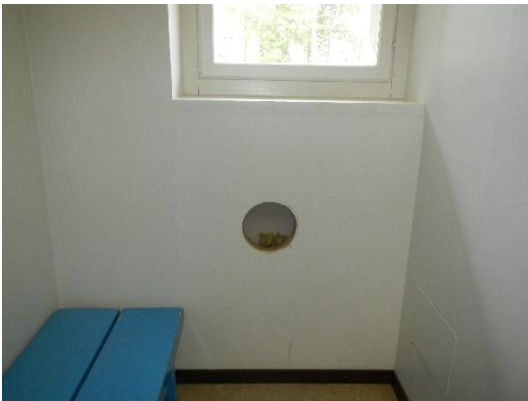
Kuva 33:

Rakenneavaus US8: Sijainti aulassa 201.

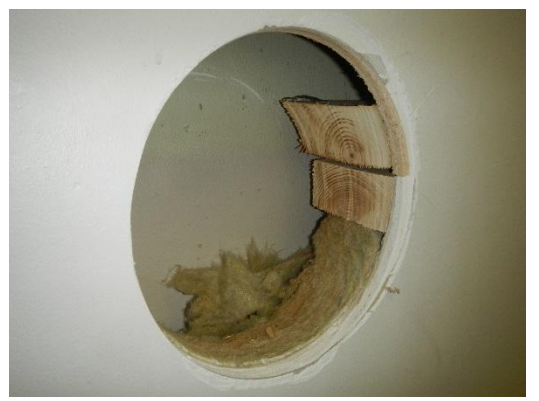
Kuva 34:

Rakenneavaus US8: Ulkoseinä on lisälämmöneristetty sisäpuolelta.

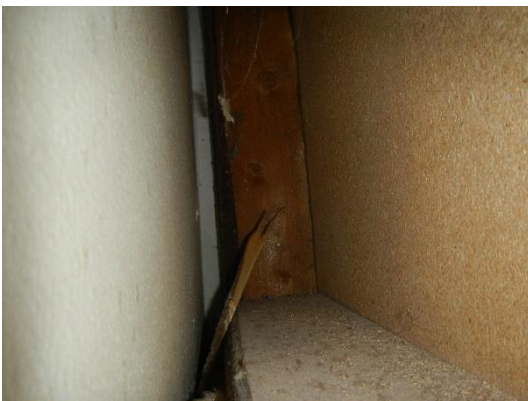
Kuva 35:

Rakenneavaus US8: Näkymä kotelon sisältä.

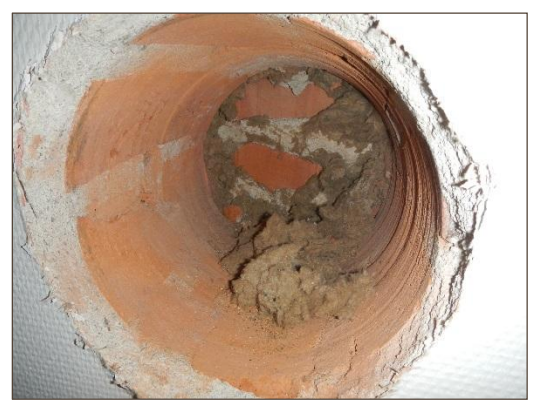
Kuva 36:

Rakenneavaus US4: Ulkoseinän sisäkuoren rakennekerrokset.

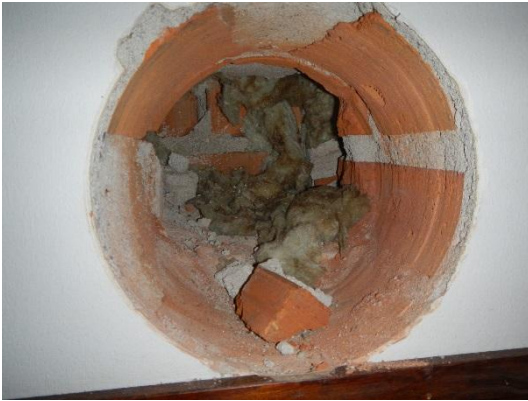
Kuva 37:

Rakenneavaus US5: Sijainti kappalaisen toimistossa. Ulkoseinän sisäkuoren rakennekerrokset.

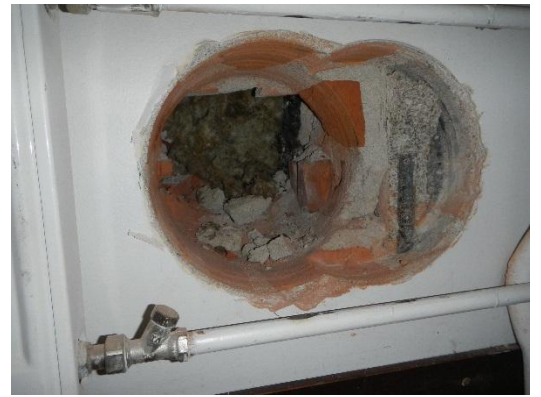
Kuva 38:

Rakenneavaus US6: Sijainti seurakuntapastorin toimistossa pilarin vieressä.

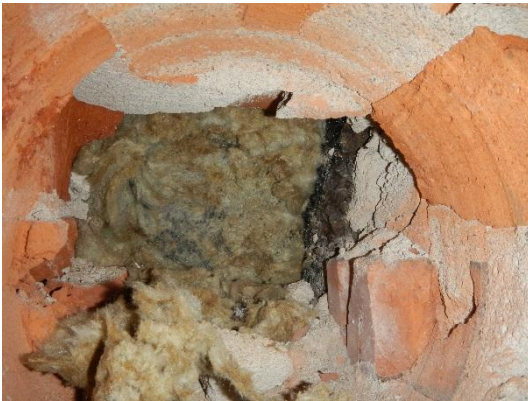
Kuva 39:

Rakenneavaus US6: Ulkoseinän kivivillassa on heikko viite mikrobivauriosta (Näyte 10).

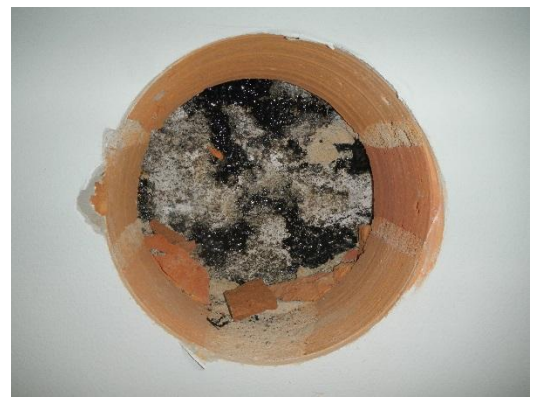
Kuva 40:

Kellarikerroksessa ulkopuolista maata vasten oleva ulkoseinärakenne (perusmuuri) on betonia, jonka sisäpinnassa on kosteuseristeinä bitumisively. Bitumisivelyssä/ betonin sisäpinnassa on kerhohuoneessa havaittavissa viitteitä mikrobivauriosta, mikä puolestaan viittaa mahdolliseen vedeneristeiden toiminnan puutteisiin. Kerhohuoneessa kuorimuurin takana oleva bitumivedeneriste on ikääntynyt ja hilseilee irti alustastaan.

Rakenneavaus US1: Ulkoseinän bitumissa ja ulkokuoren betonissa on viite mikrobivauriosta (Näyte 9).

Kellarikerroksessa perusmuurin sisäpinnan kuntoa suositellaan tutkittavan tarkemmin eri puolilla kellarikerrosta erityisesti käyttötiloissa. Niissä tiloissa, joiden alueella perusmuuria vasten ovat vedeneristykset hilseilevät irti alustastaan ja joiden alueella esiintyy mikrobivaurioista, suositellaan tehtäväksi korjaustoimenpiteitä epäpuhtauksien sisäilmaan kulkeutumisen estämiseksi (esim. kuorimuurin ja perusmuurin välisen ilmatilan tuulettaminen koneellisesti).

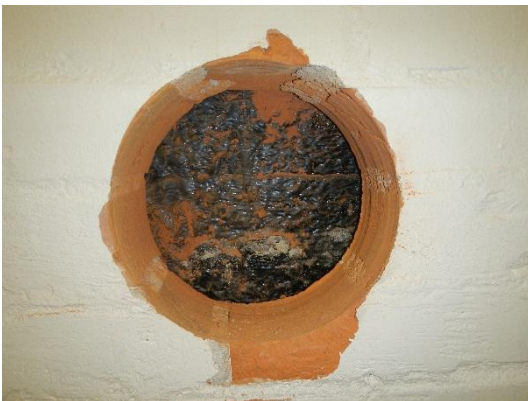
Kuva 41:

Rakenneavaus US2: Ulkoseinän sisäkuoren rakennekerrokset.

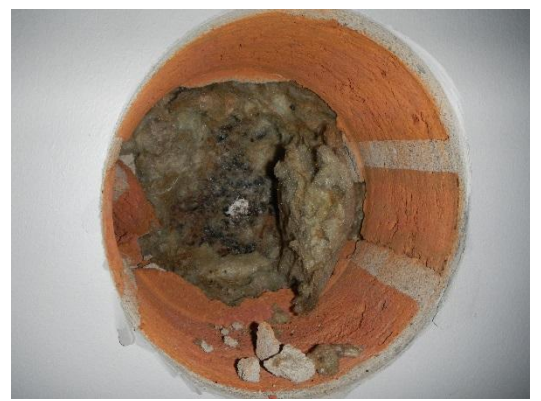
Kuva 42:

Rakenneavaus US3: Ulkoseinän sisäkuoren rakennekerrokset.

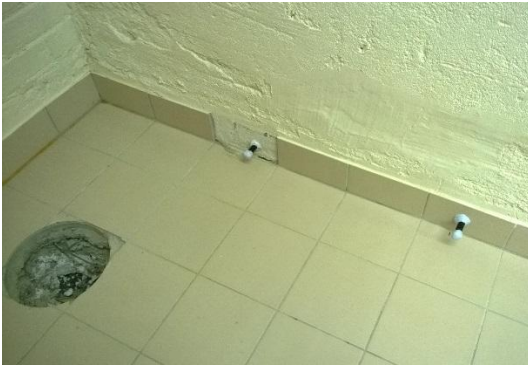
Kuva 43:

Näytteessä on vahva viite mikrobivauriosta. Näytteessä esiintyy erittäin runsaasti sädesieniä (*Streptomyces*) sekä erittäin runsaasti kosteusvaurioon viittaavia mikrobeja (*Aspergillus versicolor* ja *Scopulariopsis*).

- Tutkittujen pilarien ja kantavien seinien alareunoissa havaittiin korkeita suhteellisia kosteuksia (88.... 97 %RH). Rakenteessa havaittu kosteus johtuu maaperästä kapillaarisesti nousevasta kosteudesta.

Kellarikerroksessa kerhosiiven kantavien väliseinien ja pilareiden alareunoissa esiintyy paikoin poikkeavaa kosteutta. Poikkeava kosteus nousee rakenteisiin kapillaarisesti rakennuksen alapuolella olevasta täyttömaasta. Kostealla todetulla alueella (”Partiokolo”) väliseinän alaosaan olevan klinkkerilaatan takapinnalla esiintyy selviä viitteitä mikrobivaurioista.

Havaintopiste VS1 ja porareivät 2 ja 3: Sijainti kellarikerroksessa "Partiokolossa". Materiaalinäytteessä (laatta, kiinnityslaasti ja tasoite) on vahva viite vauriosta (Näyte 12).
