Sääksmäen seurakuntatalo

Valkeakoskenkatu 27, 37601
Valkeakoski

Kevennetty kuntoarvio
24.8.2016

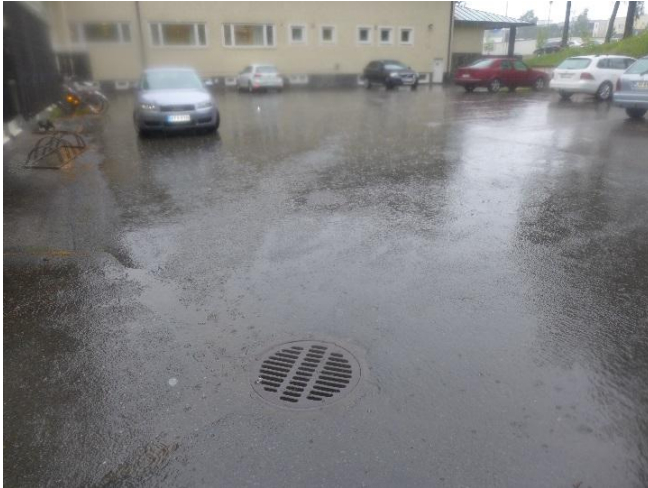
Rak-kuva 1 Yleiskuvaa piha-alueesta

Rakennusta ympäröivät piha-alueet ovat tyydyttävässä kunnossa. Sisäpihan asfaltoidulla paikoitusalueella (rak-kuva 1) ei havaittu sadeveden lammikoitumista. Itäpuolen kivipäällysteisellä paikoitusalueella esiintyy paikallista sadevesien lammikoitumista.

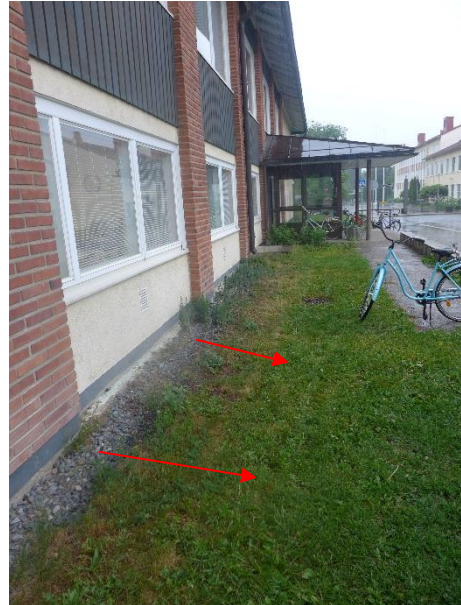
Pinta- ja valumavesien ohjaus on puutteellista etelä- ja länsipuolen julkisivuilla välttävien pintamaiden kaatojen vuoksi (rak-kuva 2).

Rak-kuva 2 Rakennuksen etelä- ja länsisivun sokkelin vierustojen kaatoja tulee parantaa

- Etelä- ja länsisivujen pintamaiden kaatojen parantaminen
- Salaojajärjestelmän olemassa olon tutkinta/uusinta

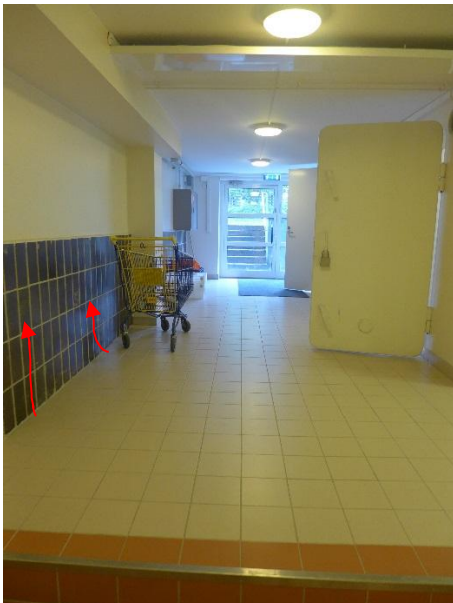
Rakennuksen perustamistavasta ei ole tietoa. Sokkeli on paikallavalettua. Alapohjana toimii maanvarainen, eristämätön teräsbetoni-laatta. Yksittäisissä tiloissa lattiarakennetta on paikoin uusittu lämmöneristiseksi. Pintakosteudenosoittimella todettuna ja silmämääräisten havaintojen perusteella alapohjalaatan alla oleva kosteus nousee kapillaarisesti kantavien väliseinien ja pilareiden kautta (rak-kuva 3).

Rak-kuva 3 Alapohjalaatan alla oleva kosteus nousee kapillaarisesti kantavien väliseinien ja pilareiden kautta

- Kellarin väliseinien ja pilareiden yhteyteen on suositeltavaa esimerkiksi tehdä kapillaarista vedennousua estävä injektointi/vesihöyryä läpäisevä pinnoite sekä seinä-lattialiittymien tiivistys.
- Tilan 002 alapohjarakenteen uusinta.
- Kotelolaattarakenteiden puhdistus
- Palokatkojen ja läpivientien (erityisesti holvirakenteet) tiivistyskorjaus

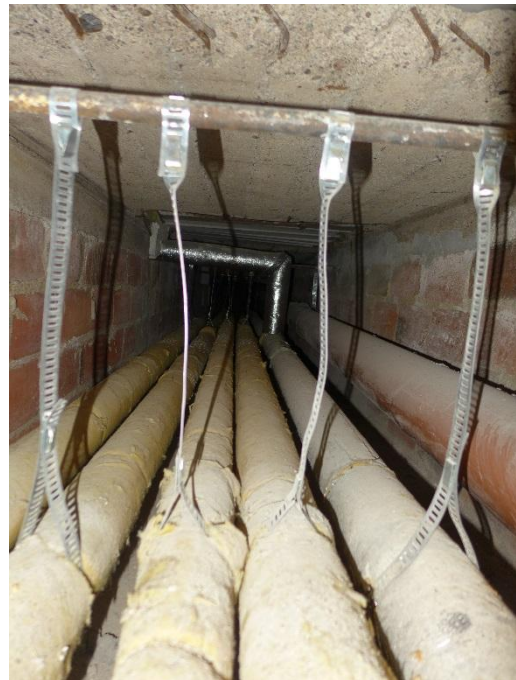
Laajennusosan kellarissa (1954) on havaittavissa mikrobiperäistä hajua, joka johtuu todennäköisesti lattia- ja seinien välisistä avoimista liittymistä. Kellarin läpi kulkee myös alipaineistamaton putkikanaali (rak-kuva 4) sekä tilan 002 alapohjarakenteessa on käytetty Toja-levyä.

Rak-kuva 4 Vuonna 1954 rakennetun osan kellarikäytävän alla kulkee putkikanaali.

- Putkinaan tarpeen mukainen alipaineistus.
- Maanvastaisten seinien vedeneristys

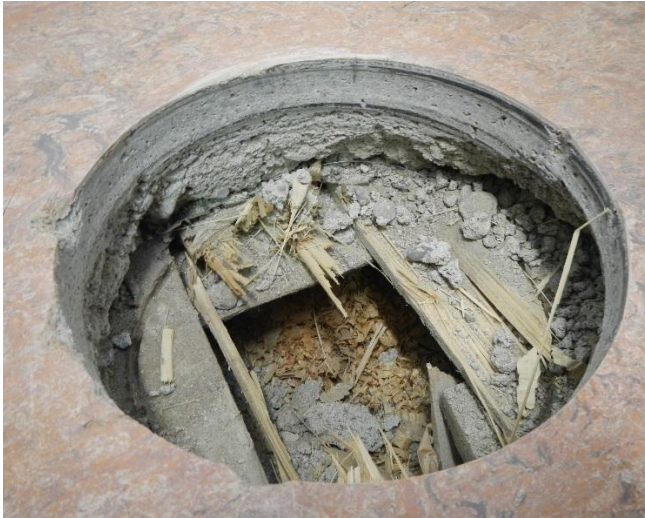
Rak-kuva 5 Välipohjat ovat kotelolaattarakenteisia, joissa täyteenä on elope räisiä materiaaleja (kutterinpurua jne.)

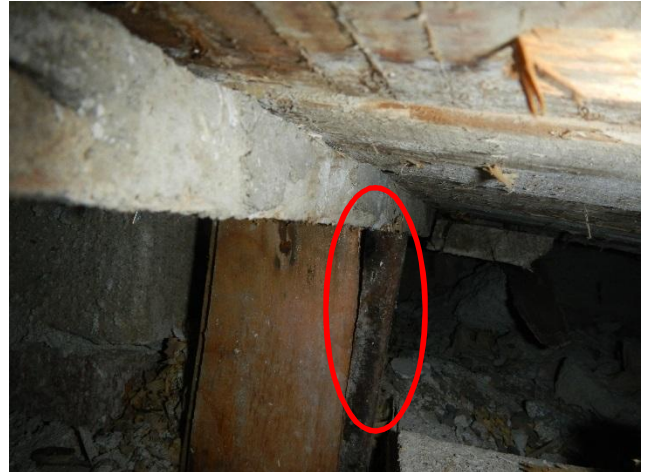
Rak-kuva 6 Välipohjarakenteessa havaittavissa kosteuden aiheuttamaa vaurioita vanhoissa muottilautoissa.

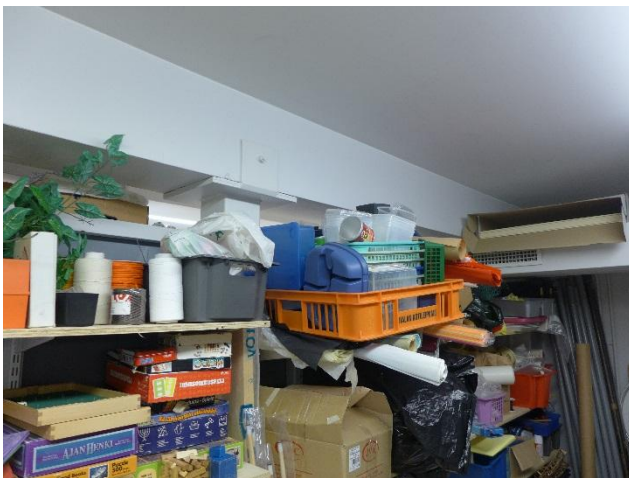
Tilassa 008 olevat kolme teräsbetonipalkkia ovat taipuneet n. 2-3 cm ja palkkeja jouduttu tukemaan teräspilareilla (rak-kuva 7). Taipuminen on aiheuttanut 1. kerroksen holvin (tila 125) seiniin vaurioita (rak-kuva 8). Taipumista ei ole esiintynyt enää vuoden 2007 jälkeen. Taloustoimiston kohdalla tiiliseinässä havaittiin halkeama, joka on aiheutunut rungon liikehinnästä. Muita rakenteellisia vaurioita ei havaittu.

Rak-kuva 7 Tilassa 008 välipohjaa kantavat palkit ovat taipuneet ja niille on asennettu lisätuennat.

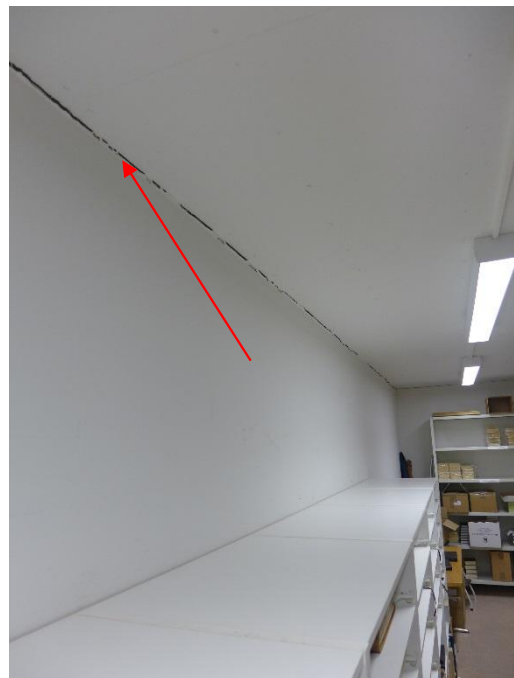
Rak-kuva 8 Tilassa 125 on aiheutunut vaurioita uuden välipohjalaatan painumisen takia.

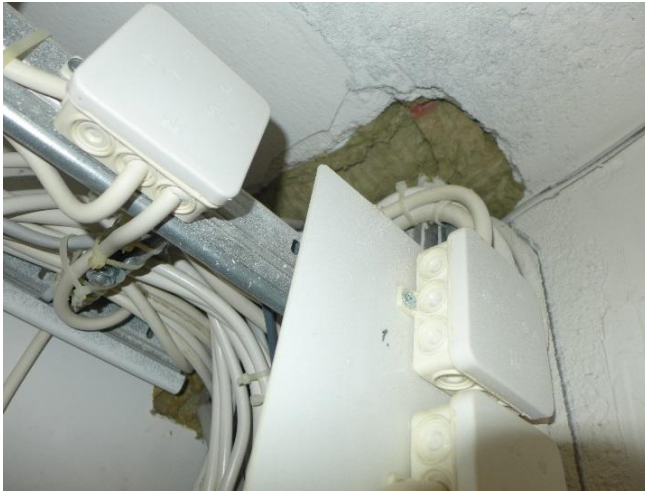
Palokatkoissa ja läpiviennissä on havaituin osin puutteita (rak-kuva 9).

Rak-kuva 9 Palokatkoissa on paikoin puutteita.

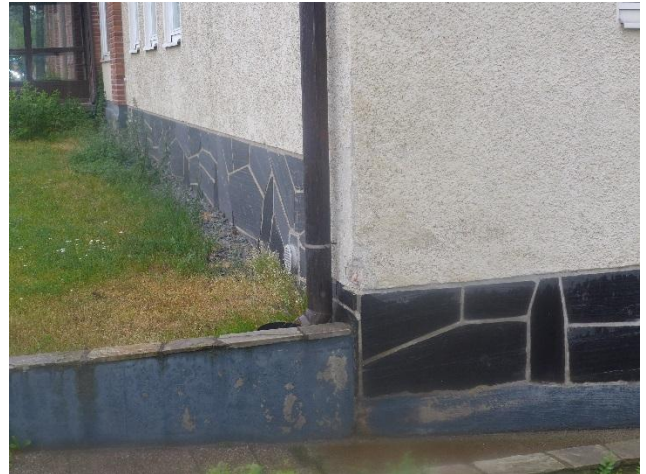
Rakennuksen julkisivut ovat rapattuja (rak-kuvat 10 ja 11). Julkisivupintojen kunto on tyydyttävä. Nurkissa esiintyy normaalista kulumisesta aiheutuneita vaurioita (rak-kuva 12). Sokkeli-pinnoilla havaittiin kapillaarisen kosteuden aiheuttamia pinnoitevaurioita (rak-kuva 13). Räystäiden alapintojen maalikerrokset hilseilevät monin paikoin (rak-kuva 14).

Rak-kuva 12 Ulkonurkissa esiintyy kulumisen aiheuttamia rappausvaurioita.

- Ulkoseinän rappausvaurioiden korjaus
- Räystäiden alapintojen huoltomaalaus
- Julkisivun rakenneliittymien tiivistyskorjaukset.

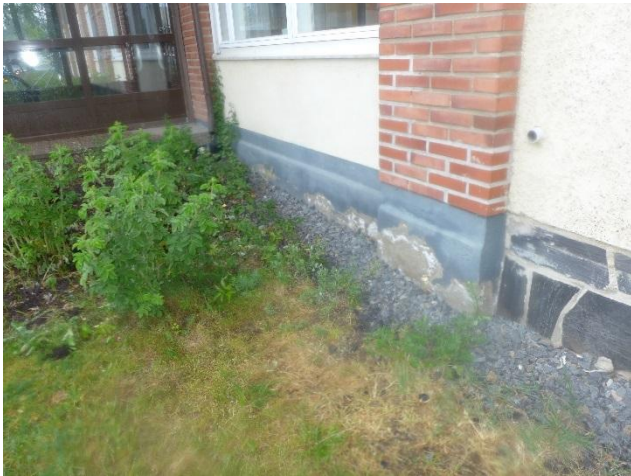
Rak-kuva
13

Maalatuilla sokkeliosilla havaittiin pintoitteiden irtoilua/kulumaa.

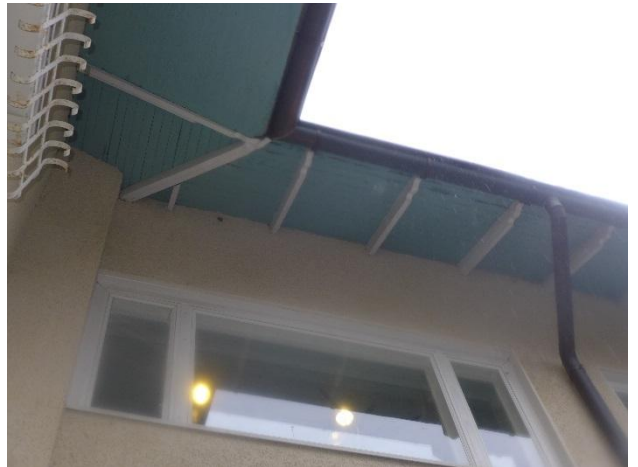
Rak-kuva
14

Räystäslaudoitusten alapinnoilla maalipinnat irtoilevat paikoitellen.

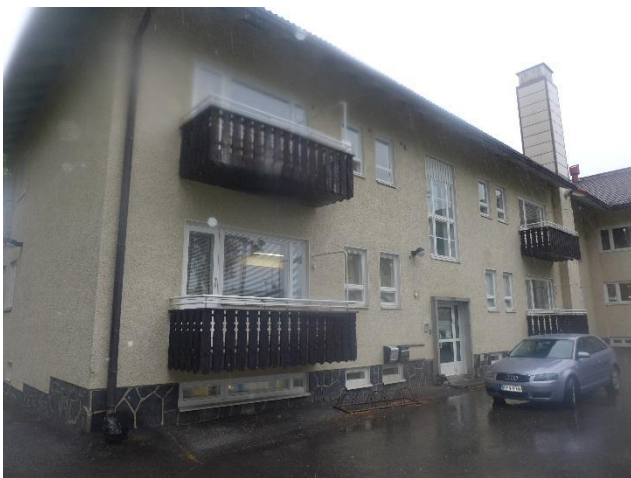
Rak-kuva
15

Rakennuksen sisäpihalla, vanhan osan länsisivulla sijaitsee yhteensä neljä kappaletta teräsbetonisia ulkoparvekkeita (rak-kuva 15). Parvekkeissa on teräsrunkoiset kaiteet, joissa on puuverhous. Laattojen ala- ja yläpinnat ovat pinnoitettuja. Laattojen alapinnoissa esiintyy teräskorroosiovaurioita. Alapintoihin on asennettu puuverhous ”esteettisen haitan” minimoimiseksi.

Laattojen vedenpoisto on toteutettu kallistusten avulla. Parvekkeiden yleiskunto on välttävä.

Sisäpihan parvekkeet tulee peruskorjata.

- Parvekkeiden perusteellinen pinnoitus-paikkauskorjaus

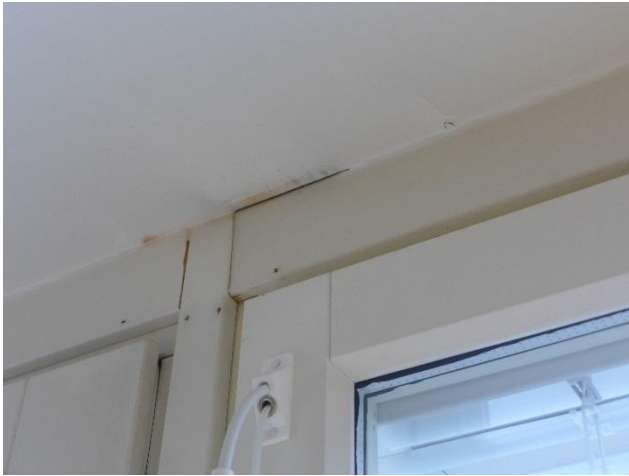
Rak-kuva
17

Ikkunoiden ja julkisivun välisissä tiivistyksissä on puutteita, mikä esiintyy ilmavuotoina (rak-kuva 17).

Ikkunoiden ja rungon liitoksissa esiintyy ilmavuotoja.

- Ikkunoiden ja ovien huoltokorjaus
- Ikkunaliittymien tiivistyskorjaus

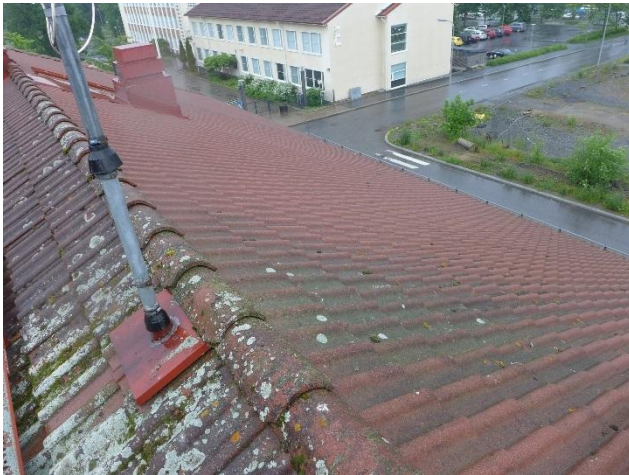
Rak-kuva
19

Vesikate on kokonaisuutena silmämääräisten havaintojen perusteella tyydyttävässä kunnossa. Vesikatteen pinnalle on paikoitellen kerääntynyt kuivunutta sammalta. Vesikatolle ei arvioida aiheutuvan peruskorjaustoimenpiteitä.

Katteelle on päässyt kasvamaan sammalta paikoitellen.

- Vesikatteen korkeapainepesu
- Vaurioituneiden aluslaudoitusten uusinta
- Räystäskorujen puhdistus ja tarkistus

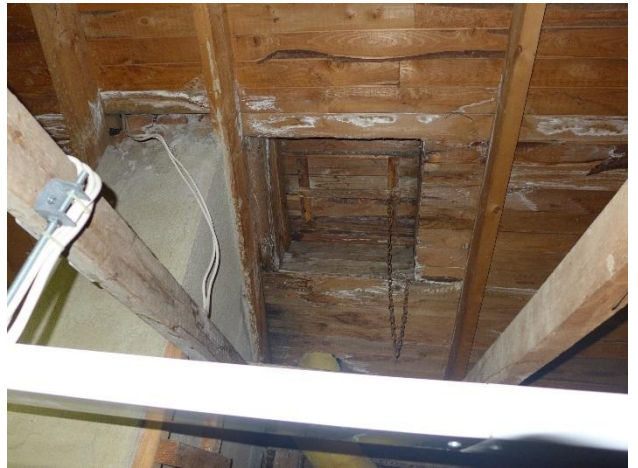
Rak-kuva
20

Aluslaudoituksessa havaittiin merkkejä (vanhoista?) kattovuodoista.

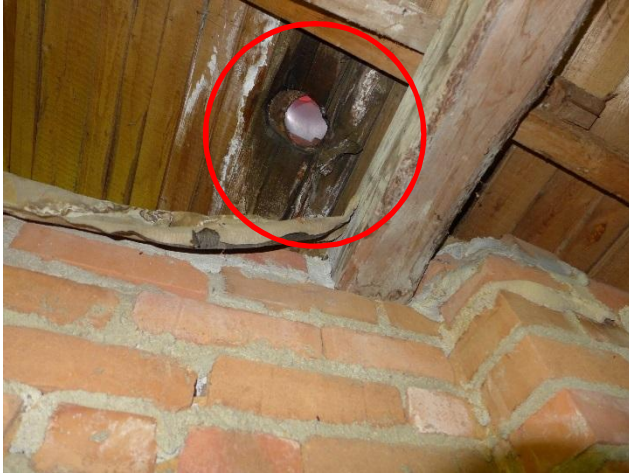
Rak-kuva
21

Rakennuksen vesikattomuotona on harjakatto ja vesikatteenä on tiilikate (rak-kuvat 18 ja 19). Puurakenteiset kattoristikot tukeutuvat ulkoseiniin ja palopermanttoon. Kattovesien poistot tapahtuivat kattovesikaivojen kautta syöksytorviin, joista ne johdetaan maanpinnalle. Vesikate on paikan tilaajan edustajan mukaan uusittu peruskorjauksen yhteydessä. Aluskatteen olemassa olosta ei ole tietoa. Aluslaudoituksessa esiintyy paikoitellen kosteusvaurioita, jotka ilmenevät pääosin läpivientien kohdilla (rak-kuva 21). Muutamain osin aluslaudoituksissa havaittiin lahoa.

Osa aluskatteiden vaurioista on edennyt lahoksi asti.

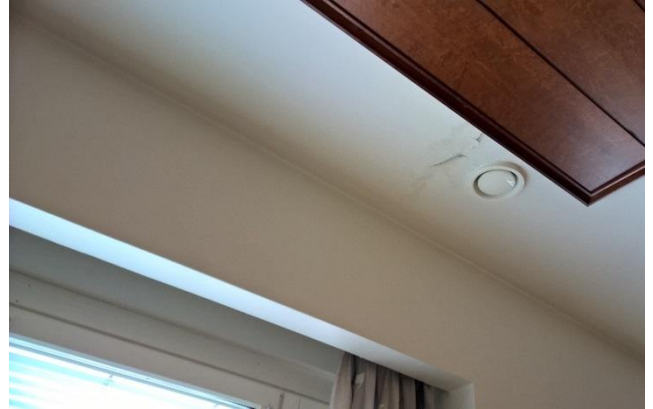
Rak-kuva
22

2. seurakuntakuntasaliin (tila 206) on aiheutunut vesivuotovaurio kattopinnalle todennäköisesti vesikaton vuotamisen takia (rak-kuva 22).

Salissa 2 on kosteusvaurio poistoilmanvaihtokanavan kohdalla (vesikatovuoto).

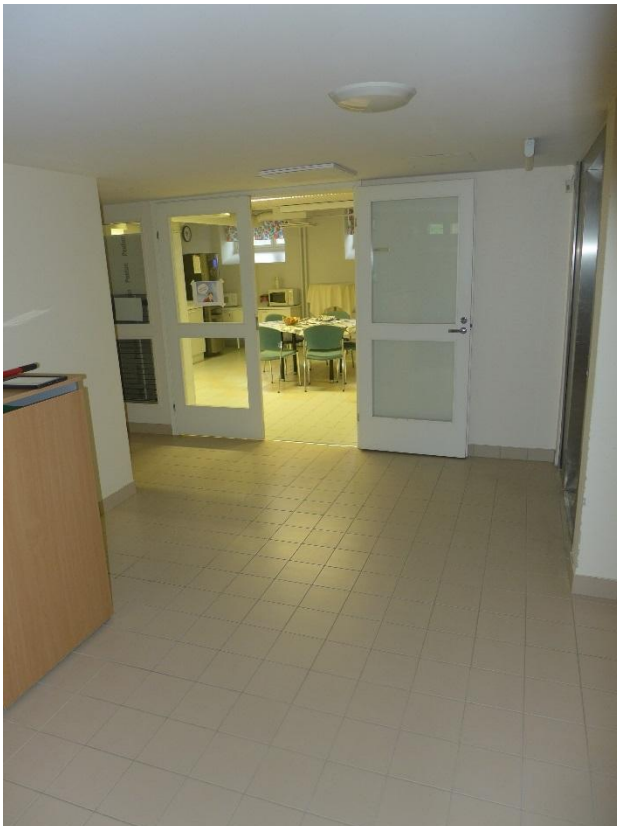
Rak-kuva
23

Kellarin tilojen lattiapinnat on uusittu laattapintaisiksi, johtuen alapohjan kosteusteknisestä tilanteesta (rak-kuva 23). Laatat on asennettu suoraan maanvaraisen laatan päälle ilman erillistä vedeneristyskerrosta, jolloin rakenne on toimiva. Ainoastaan VSS-tilassa on alkuperäinen muovimattopinnoite, jossa esiintyy kauttaaltaan pintakosteudenosoittimella poikkeavia kosteusarvoja (rak-kuva 24).

Kellarin lattiat on päällystetty laatoilla kapillaarisesti nousevan kosteuden takia.

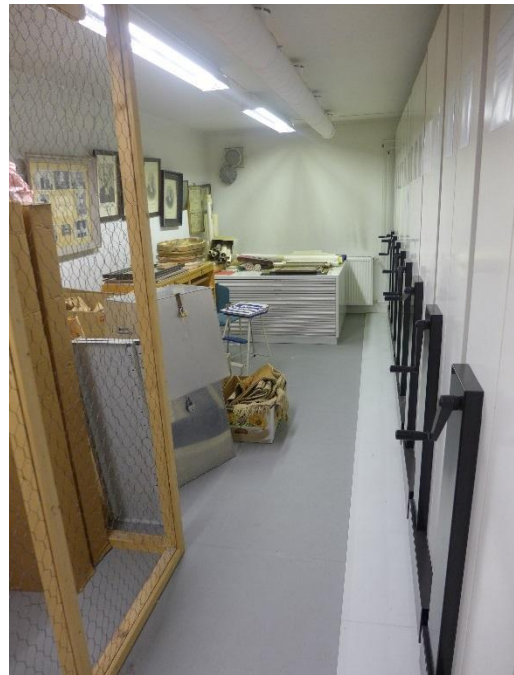
Rak-kuva
24

Väestönsuojassa on muovimatolla pinnoitettu lattia.

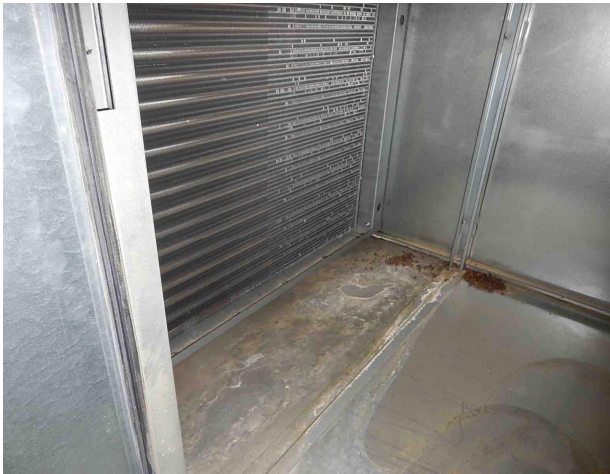
Lvi-kuva 7 IV- koneiden sisällä oli havaittavissa epäpuhtauksia

- IV-koneiden peruspuhdistus ja perusteellinen huoltokunnostus
- Sähkölaitteiston määräaikaistarkastus, mikäli sitä ei ole tehty
- Keskusten ja keskustilojen puhdistus
- Kaapeliläpivientien palokatkojen asennus
- Kattoon upotettujen kuumenneiden valaisimien kaapeloinnin tarkastus ja korjaus
- Turvavalaistusjärjestelmän kunnossapito-ohjelman laatiminen ja järjestelmän säännöllinen testaus.

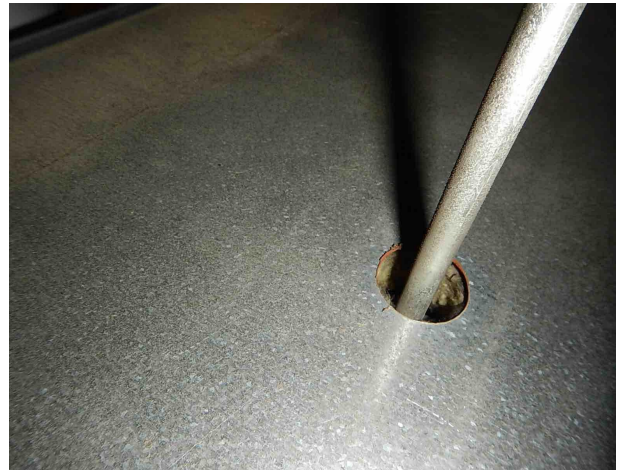
Lvi-kuva 8 Läpivienneissä on suojaamattomia mineraalivillakuituja

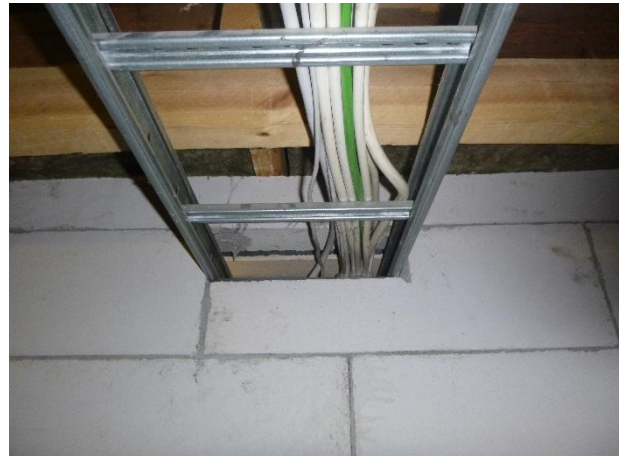
S-kuva 2 Kaapeliläpivientien palokatkot ovat puutteelliset.

- Sähkölaitteiston määräaikaistarkastus.
- Keskusten ja keskustilojen puhdistus.
- Kaapeliläpivientien palokatkojen asennus.
- Kuumenneiden valaisimien kaapeloinnin tarkastus ja tarvittaessa korjaus.
- Huonosti kiinni olevien valaisimien kiinnityksen korjaus.
- Puuttuvien kupujen ja ritilöiden asennus valaisimiin.
- Turvavalaistusjärjestelmän kunnossapito-ohjelman laatiminen ja järjestelmän säännöllinen testaus.

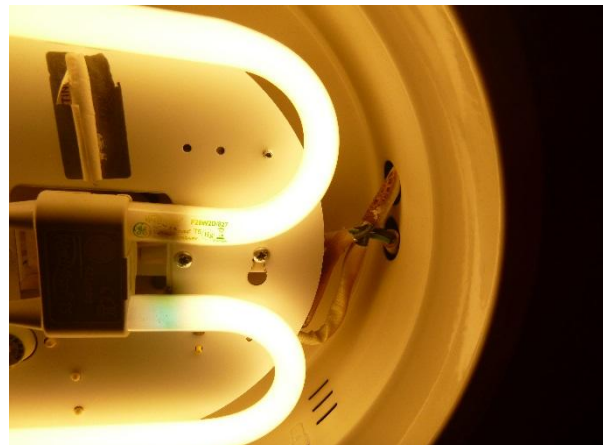
S-kuva 4 Kirkkoherranviraston aulan valaisimien kaapelointi on kuumentunut ja tummunut.
