Asbesti- ja haitta-ainekartoitus

Valkeakosken kirkko

30.8.2017

Työnro 3112978.1

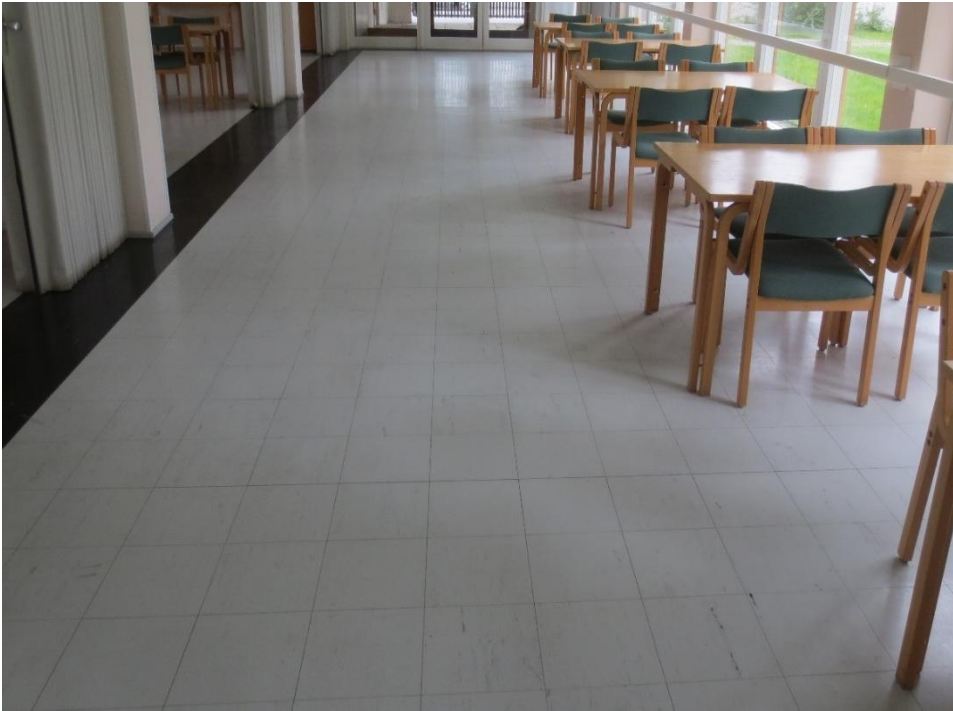
Kuva 1. Salitilan lattiassa on **asbestipitoinen Finnflex-laatta**, joka on liimattu **asbestipitoisella mustaliimalla**.

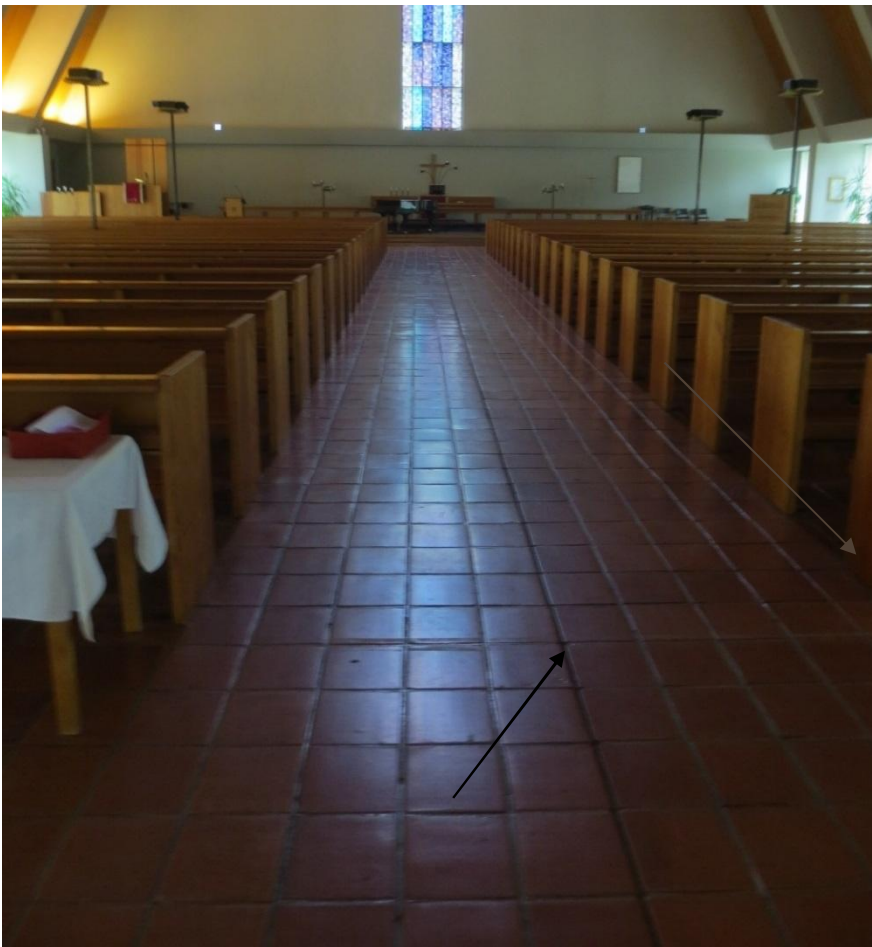
Kuva 2. Kirkon tiililaatta lattian lattiasauman elastisessa saumamassassa on **PCB-yhdisteitä yli vaarallisen jätteen raja-arvon**. Tiililaatan sauma- ja kiinnitysلاستissa ei havaittu asbestia. Kirkon penkkien lakassa ei havaittu PCB-yhdisteitä.

PCB-pitoiset saumamassat puretaan Ratu-kortin 82-0382 mukaisesti.

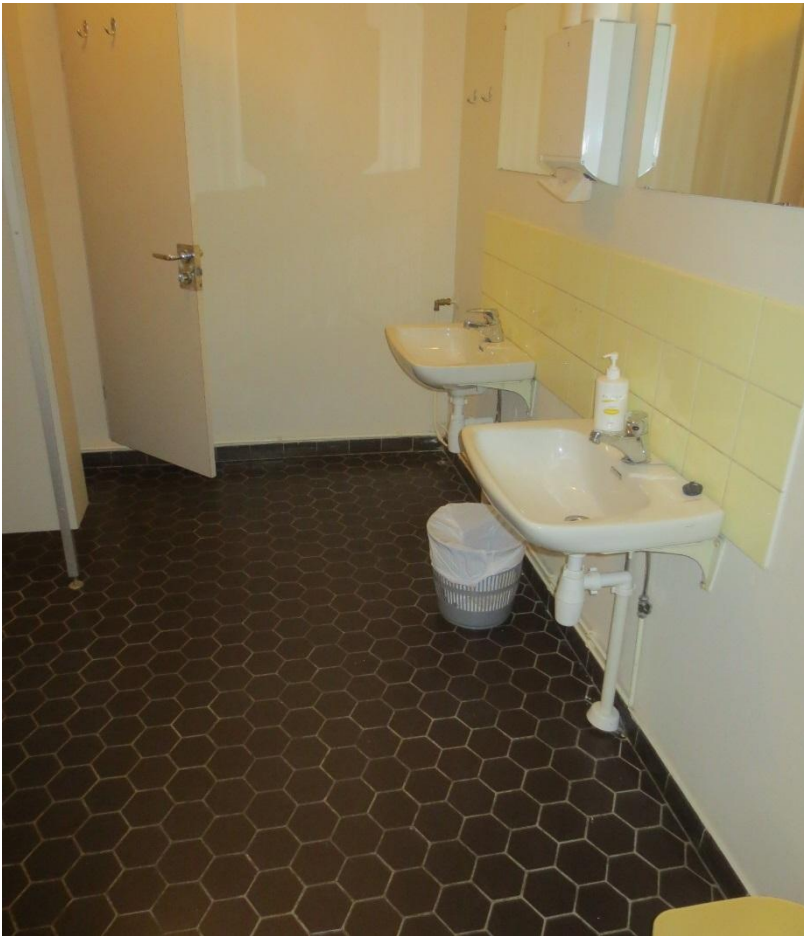
Kuva 3. WC-tilojen seinän ja lattian laattojen sauma- ja kiinnityslaasteissa ei havaittu asbestia.

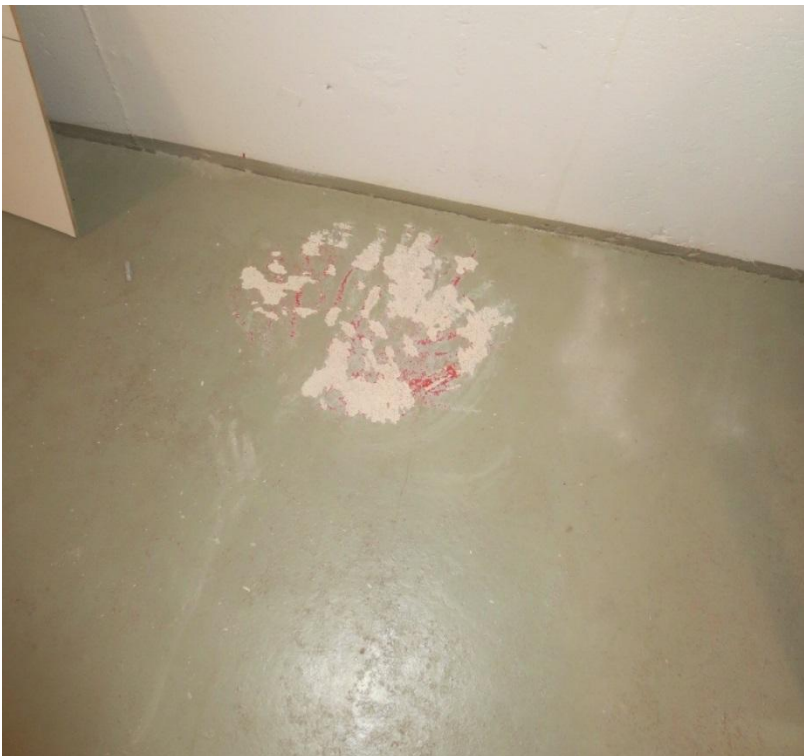
- Kellarin väestönsuojan lattiamaalissa havaittiin suuria pitoisuuksia sinkkiä (2050 mg/kg) , kromia 9030 mg/kg ja antimonia (2120 mg/kg). Sinkki on maalissa todennäköisesti sinkkioksidia, **jonka pitoisuus maalissa on 2540 mg/kg, joka ylittää vaarallisen jätteen raja-arvon.**

Kuva 4. Kellarin väestönsuojan lattiamaali sisältää **sinkkiä** yli vaarallisen jätteen raja-arvon. Lisäksi maalissa on paljon kromia.

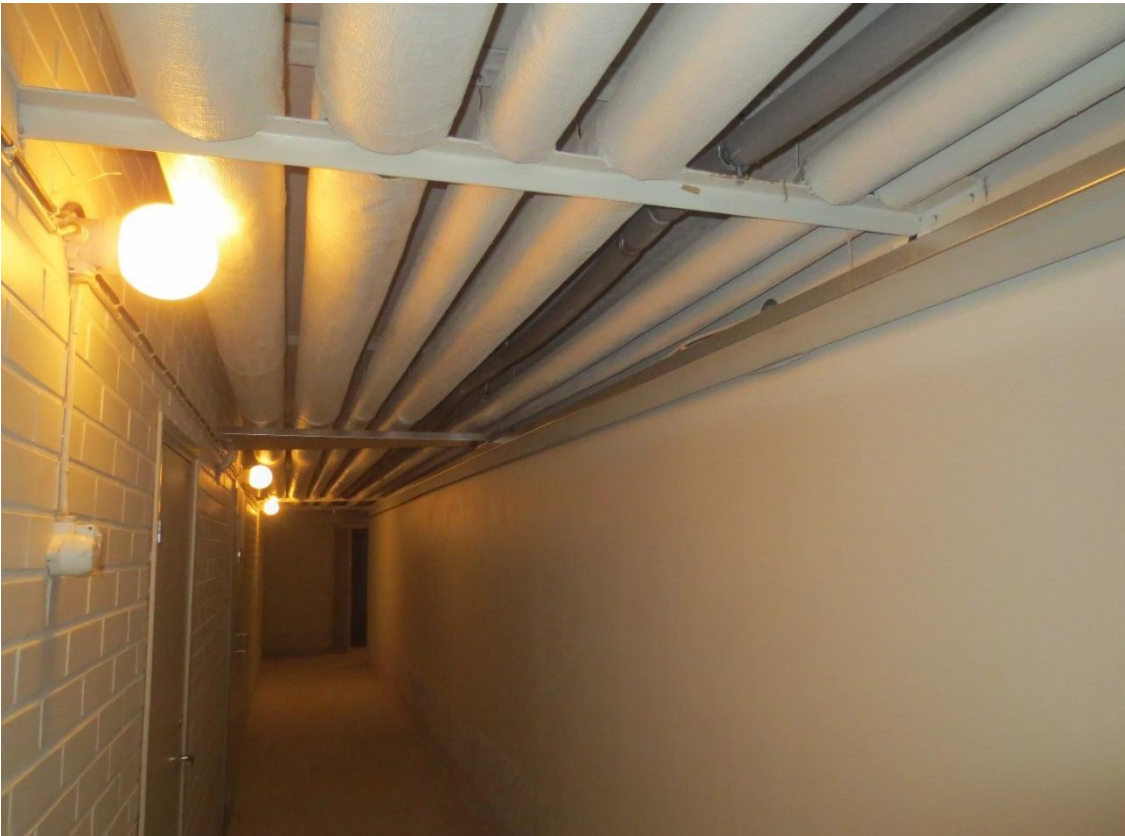
- **Kellarikäytävien katoissa on useita putkia, joissa on asbestipitoinen kangas ja asbestipitoinen silokemassa. Mutkat on tehty asbestimassasta (kuva 5).**
- **Asbestia todennäköisesti sisältävät palo-ovet ja ovenkarmit on esitetty pohjakuivissa ja massalaskentataulukossa**
- **Asbestipitoiset Finflex-laatat, jotka on kiinnitetty asbestipitoisella mustaliimalla, useissa tiloissa on esitetty massalaskentataulukossa ja pohjakuivissa**
- **Kellarin ilmanvaihtokanavissa esiintyy asbestia kanttikanavien liitoskohdan tiivisteessä (kuva 9).**
- **Sakastin poistoilmakanavan sisäpinnassa havaittiin saumausmassaa/kittiä, joka on asbestipitoista (kuva 11).**

Kuva 5. Kellarin käytävällä olevat putkien pinta on asbestipitoinen. Putkien mutkat ovat asbestimassaa.

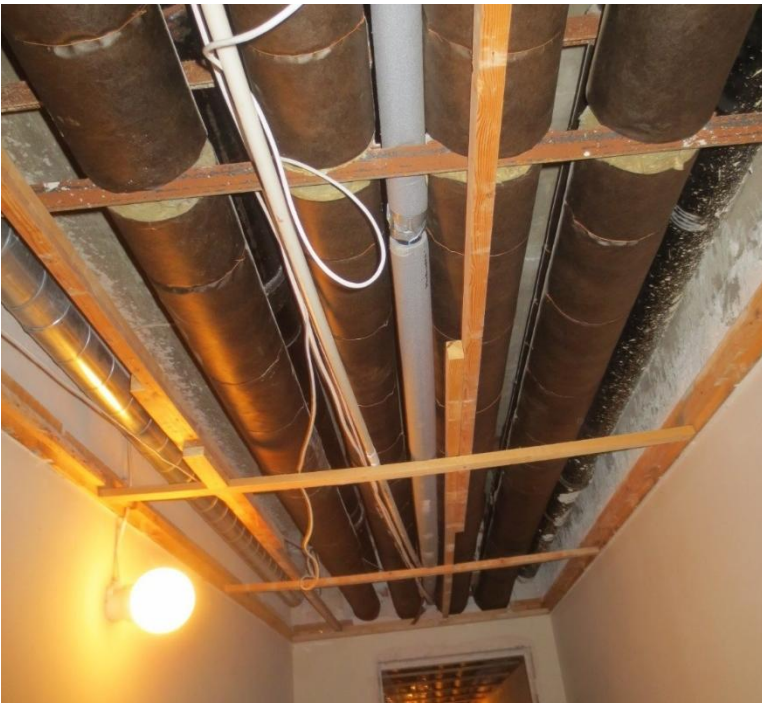
Kuva 6. Kellarin pahvieristeisten putkien pahvissa ei havaittu PAH-yhdisteitä. Pahvin alla on mineraalivillaa.

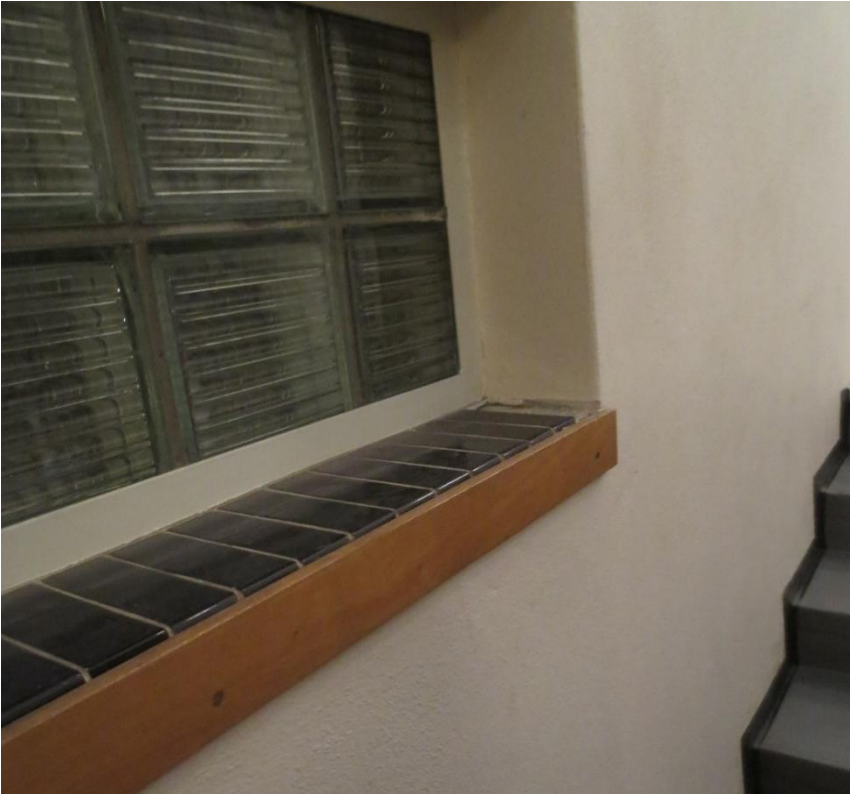
Kuva 7.. 1960-luvun osan ikkunapenkin saumaus- ja kiinnityslaasti ei sisällä asbestia. Lasitiilen saumausmassa ei sisällä asbestia.

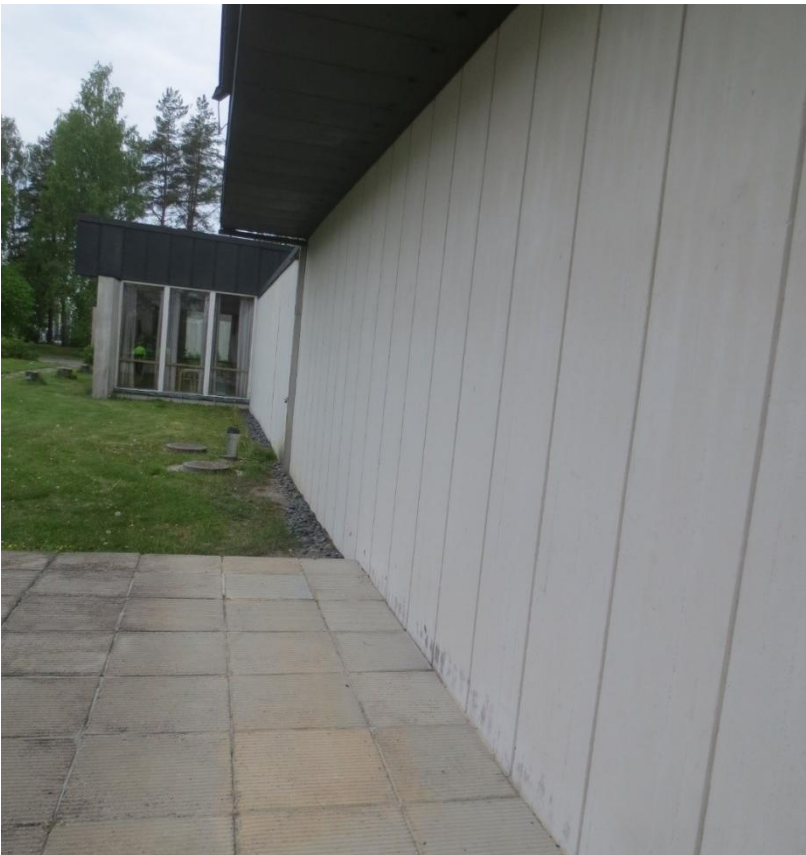
Kuva 8.. Ulkoseinämaali ei sisällä asbestia.

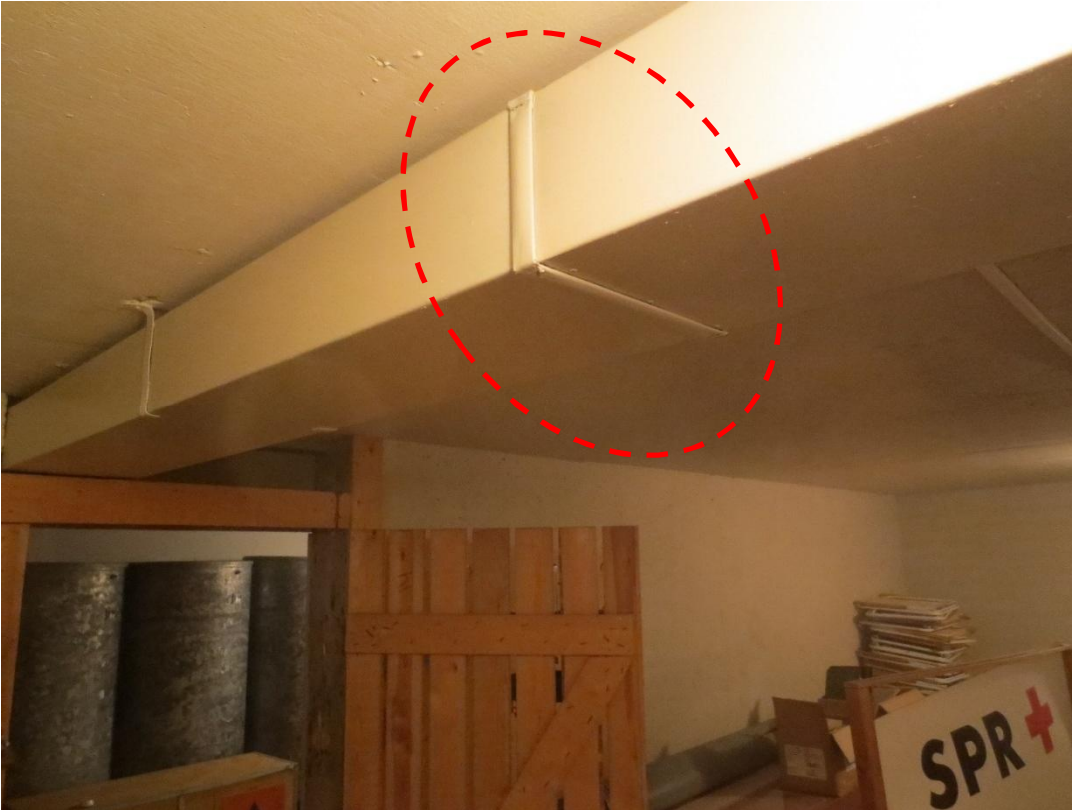
Kuva 9. Kellarissa kanttikanavan liitoskohdan tiivisteessä on **asbestia**.

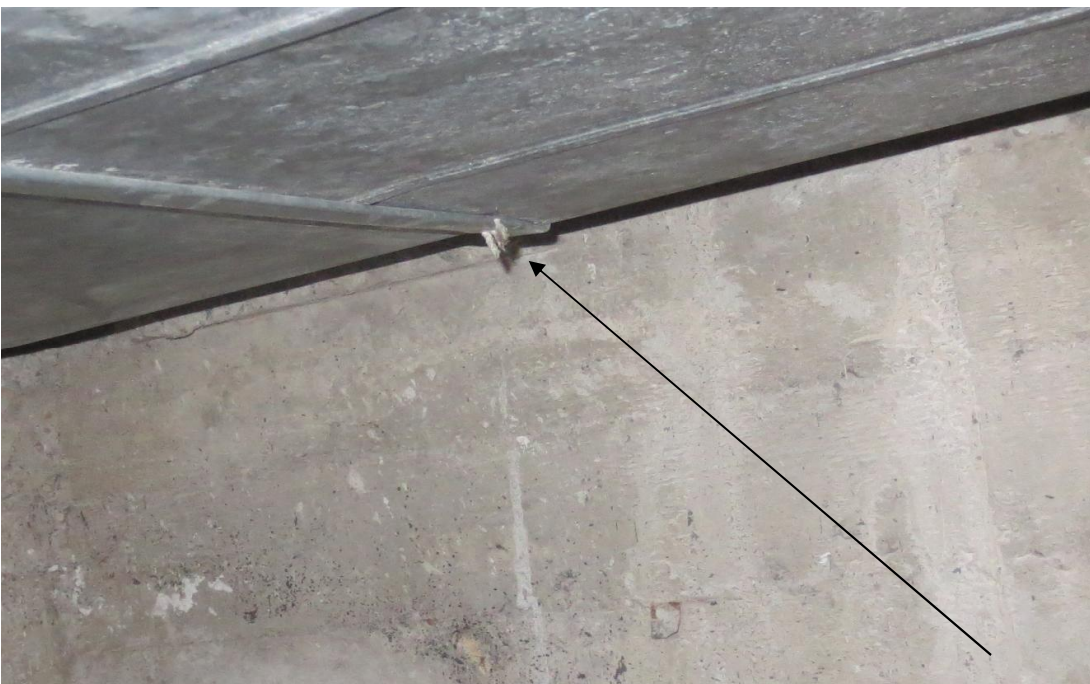
Kuva 10. Urkuperän alapuolisessa välipohjassa on kanttikanavia, joissa on liitoskohdassa **asbestia**.

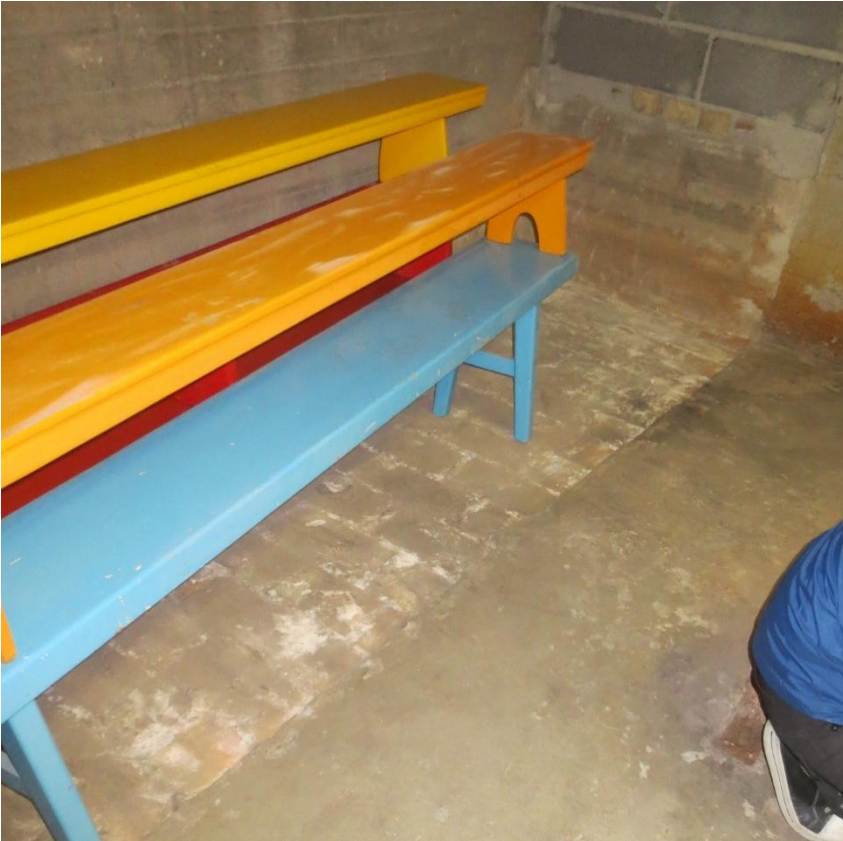
Kuva 11. Lämmönjakohuoneen puretussa savusolan/kanavan jäänteissä ei ole asbestia. Lattialaatan pinnassa ei ole asbestia. Lämmönjakohuoneen lattian betonissa ei havaittu öljyä.

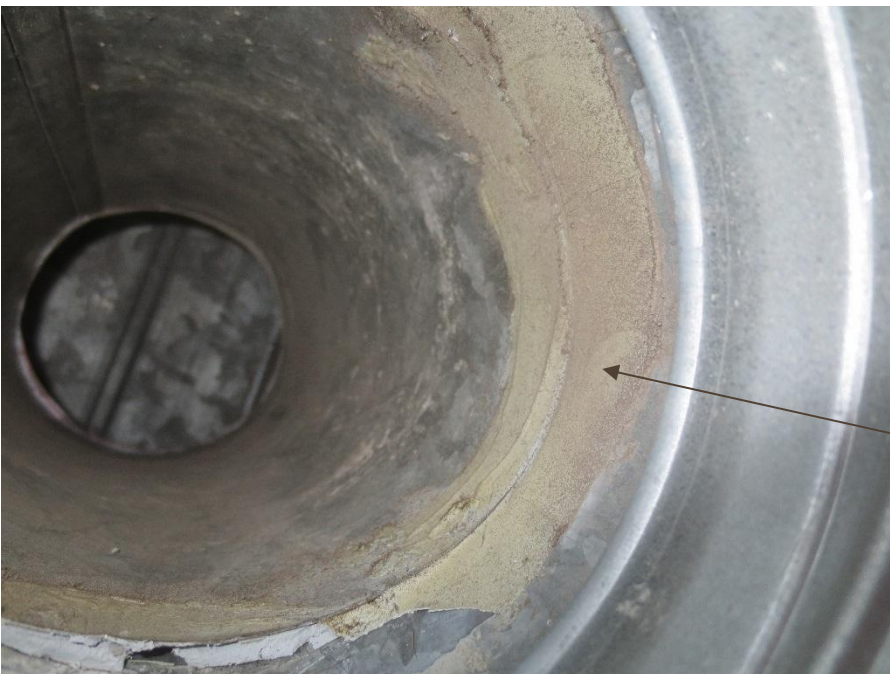
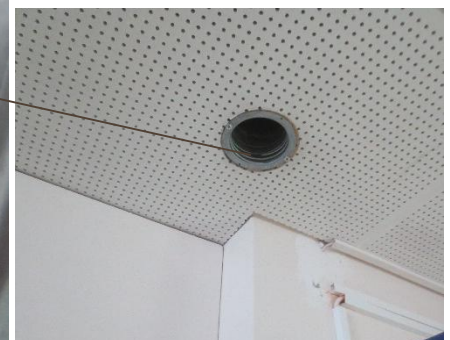
Kuva 12. Sakariston poistoilmahormin tiivistysmassassa sisältää **asbestia**.
