# Valkeakosken kirkko

## Kuntotutkimusten tulokset

Tiedotustilaisuus 26.10.2023

# Kohdetiedot: Valkeakosken kirkko

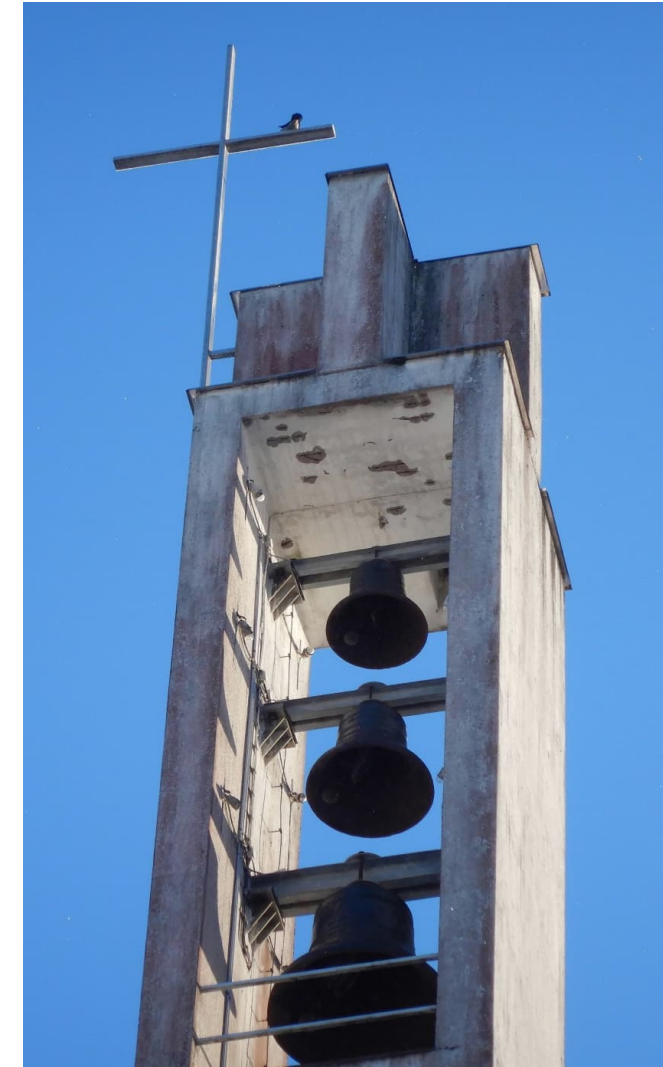
- Kellotornin betonin vaurioituminen ei ole edennyt merkittävästi edellisestä tutkimuksesta.
- Kellotornin vaakapintojen raudoitteet ovat lähellä ulkopintaa ja ovat ruostuneet.
- Pystyosuuksilla raudoitteet sijaitsevat syvemmällä rakenteessa.
- Maalipinnoitteet ovat huonokuntoisia.

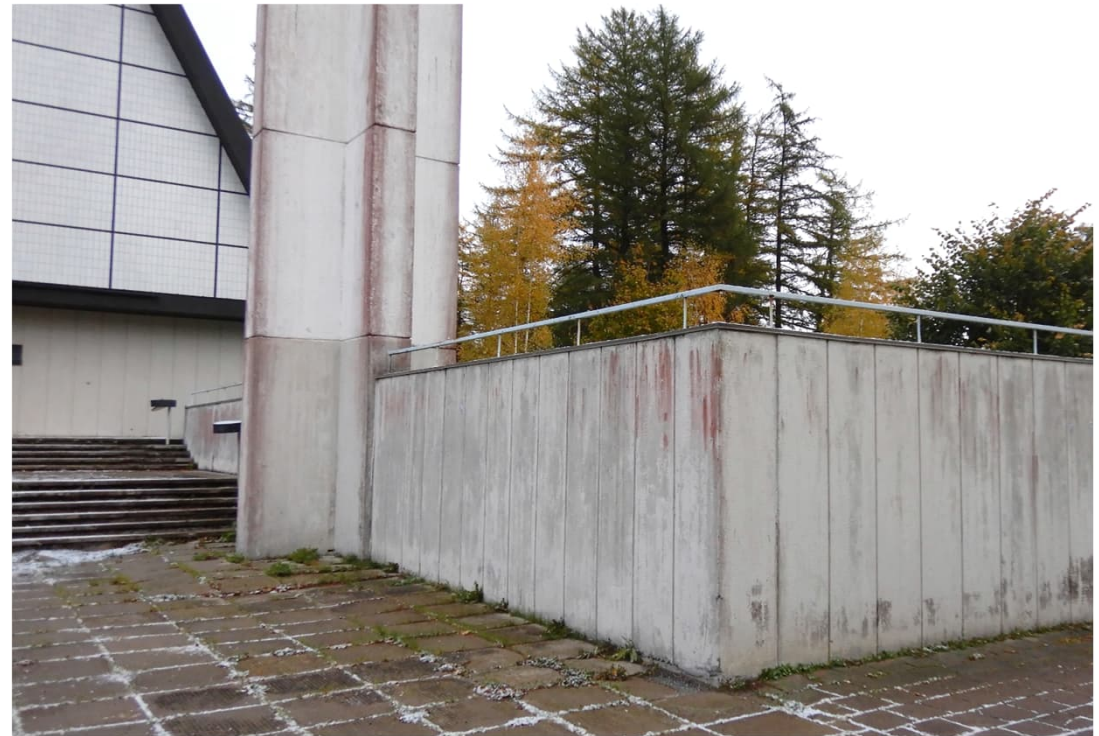
- Muurirakenteissa havaittiin useita ruostuneiden terästen aiheuttamia vaurioita.
- Pinnoitteet ovat huonokuntoisia.
- Muurien alaosissa on paikallisia pakkasrapautumavaurioita.

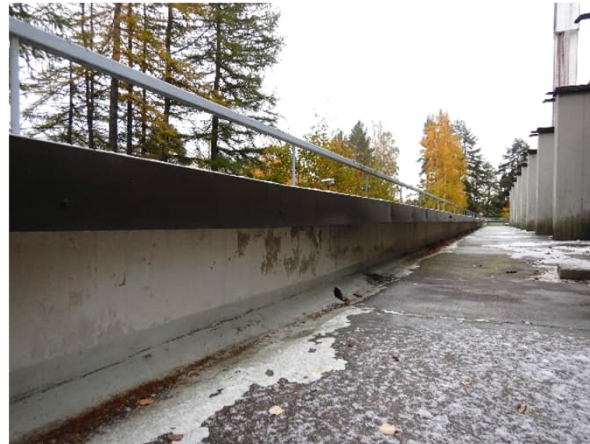
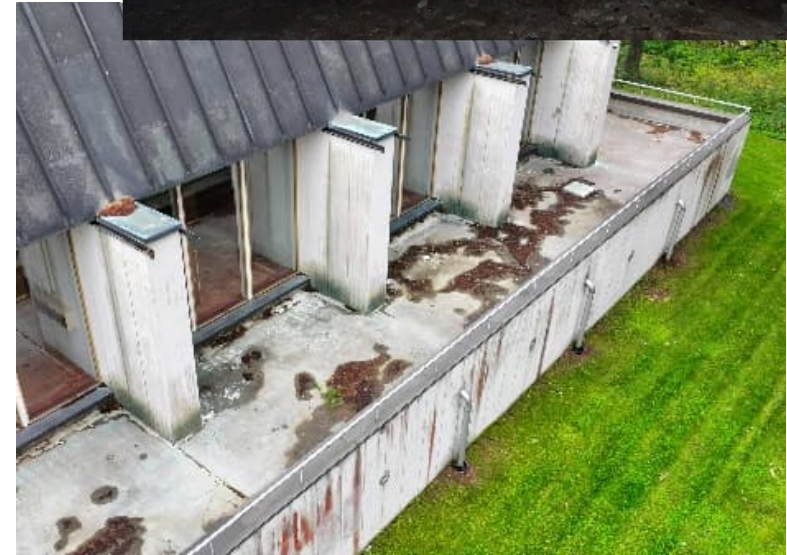
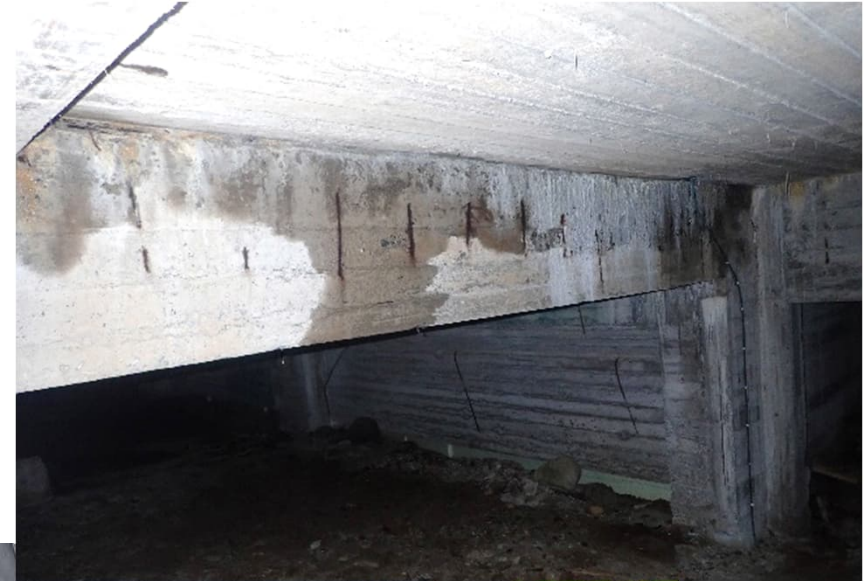
- Pihakannen vedeneristeet ovat kuluneet/irronneet betonipinnalle.
- Alapinnoilla on runsaasti vuotojälkiä ja terästen ruostumisesta aiheutuneita vaurioita.

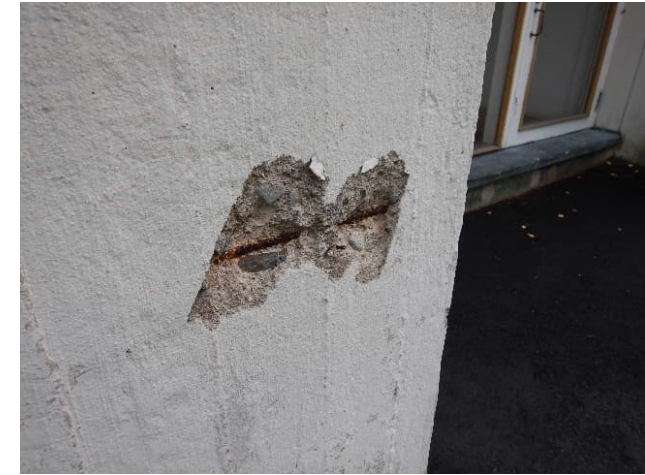
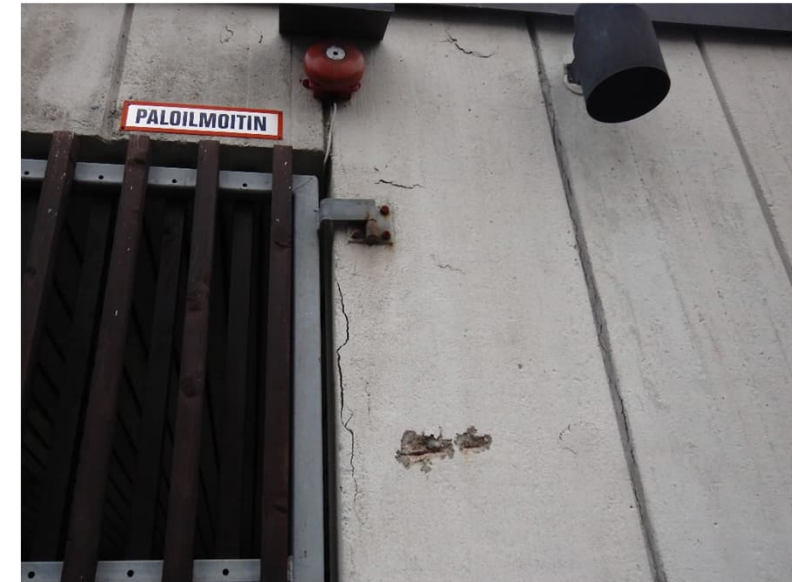
- Maantason julkisivuissa havaittiin yksittäisiä ruostuneiden terästen aiheuttamia vauriota.
- Betonin pakkasrapautuminen on alkanut, mutta vaurioituminen ei ole edennyt vielä pitkälle.
- Pinnoitteet ovat huonokuntoisia.

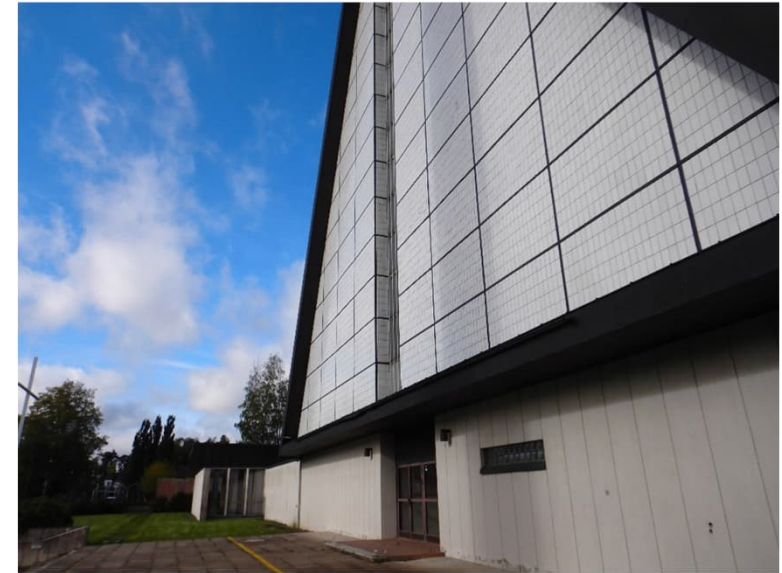
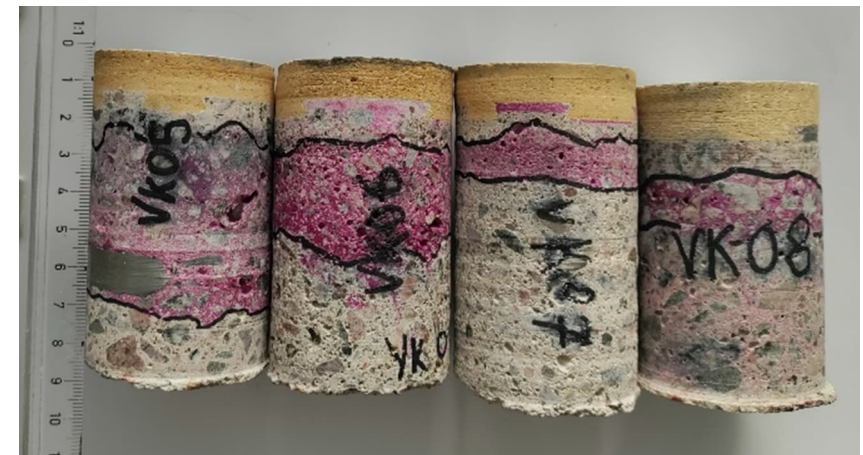
- Klinkkeripintaisten julkisivujen betonin raudotteita suojaavat ominaisuudet ovat heikentyneet merkittävästi.
- Elementtien reuna-alueilla havaittiin runsaasti alustasta irronneita klinkkerilaattoja.
- Elementit on kiinnitetty sivuista ja vaurioitumisen eteneminen heikentää kiinnitystä.

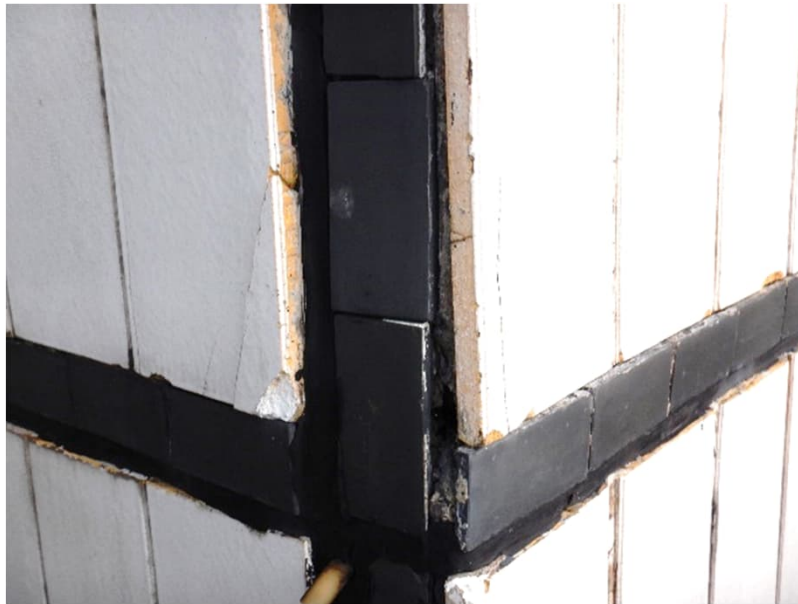
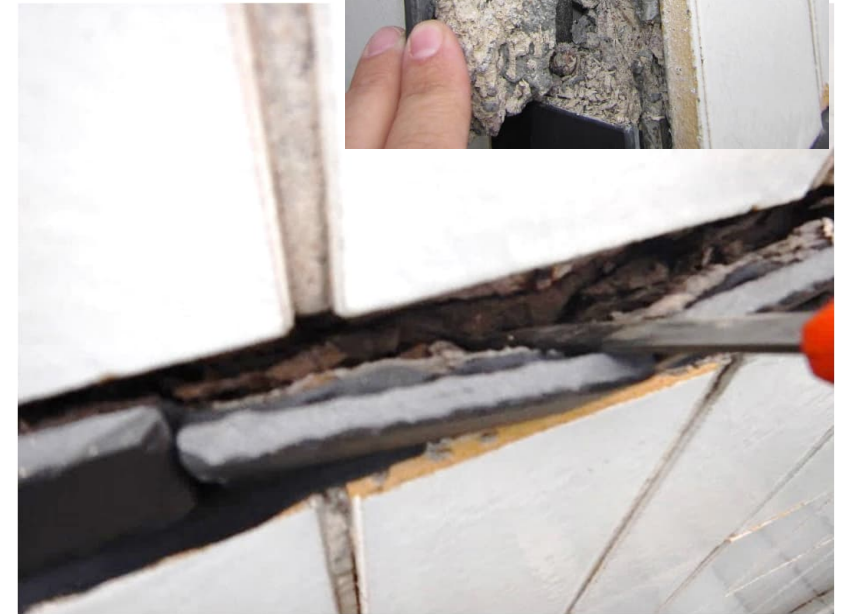
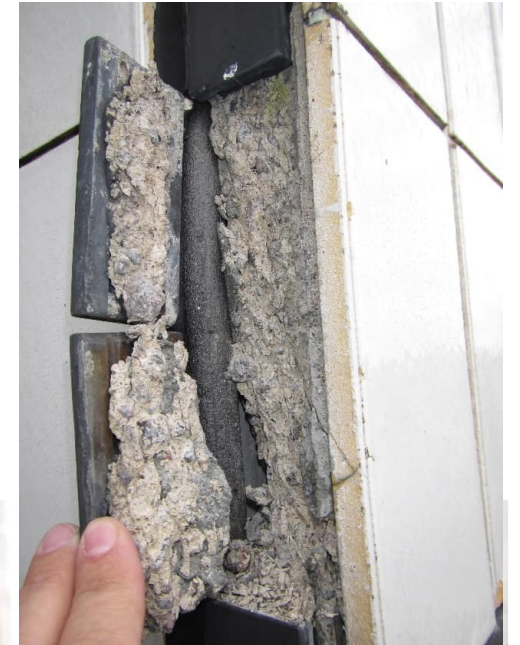
- Osa alustastaan irronneista klinkkereistä on elementtien saumamassojen varassa. (Turvallisuusriski)

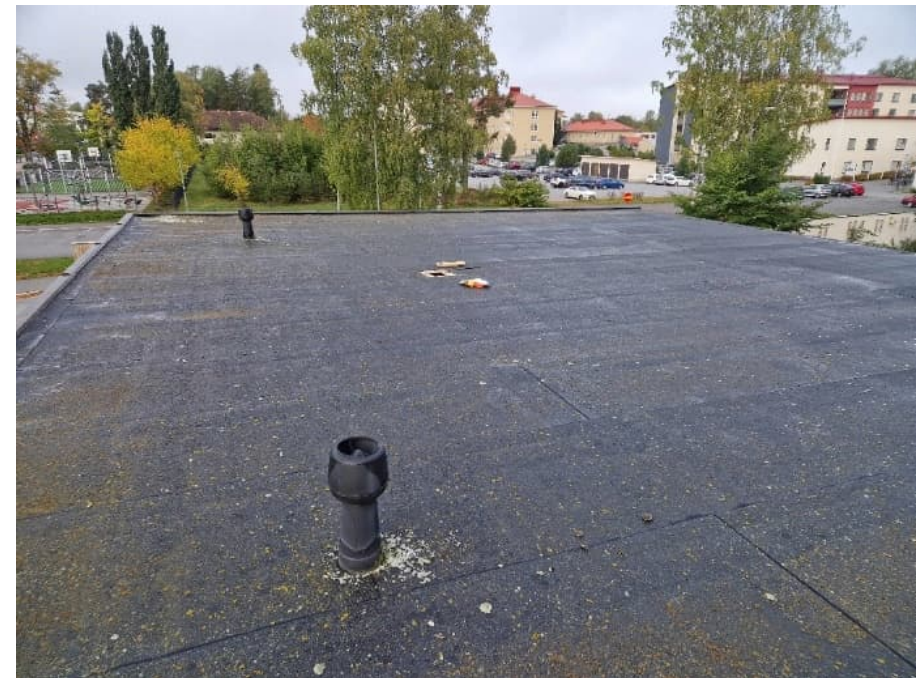
- Bitumikatteet on uusittu 1990-luvun alkupuolella.
- Laskennallisesti kermien käyttöikä on päättynyt.
- Toistaiseksi ei kuitenkaan havaittu reikiä.
- Bitumikatteille suositellaan uusimista.

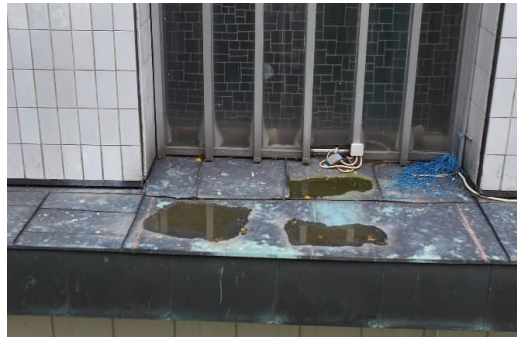
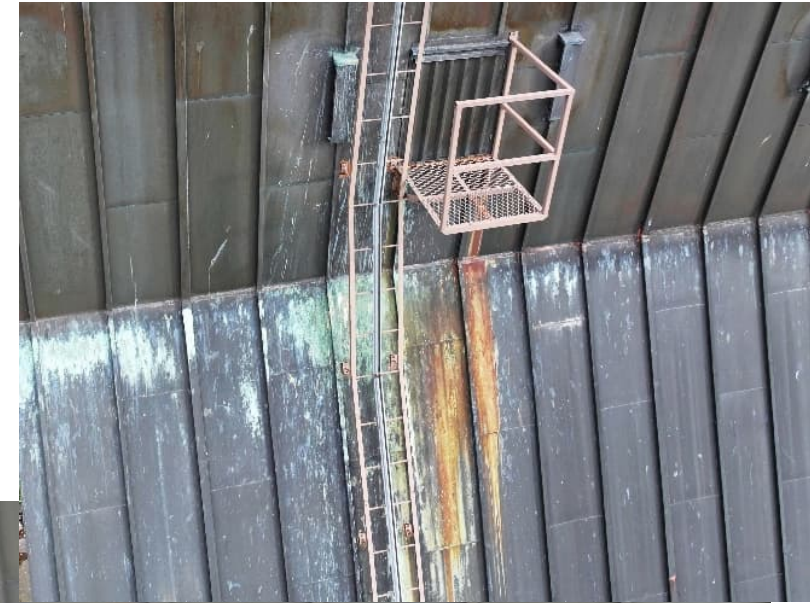
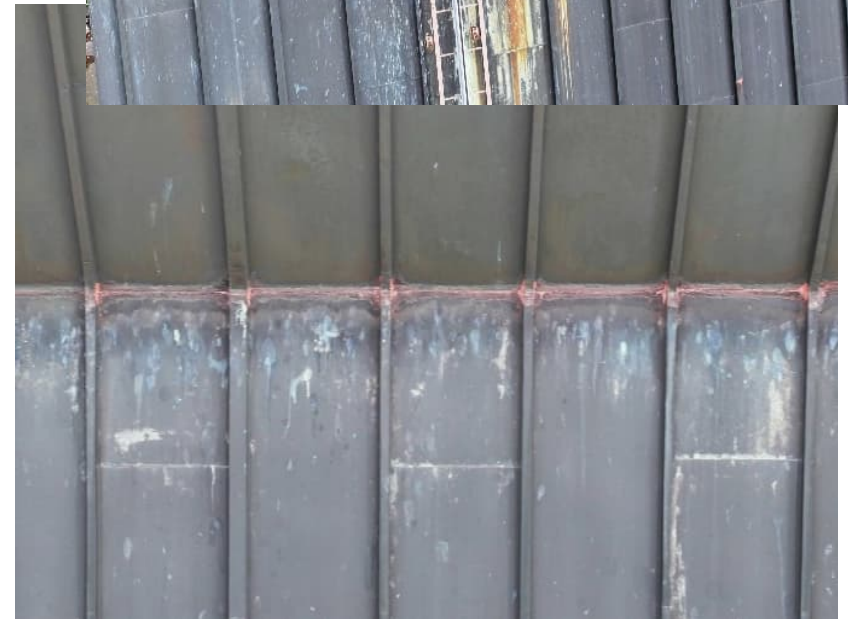
- Kuparikatteet ovat alkuperäisiä.
- Katteet ovat oksidoitunut tummiksi.
- Saumat ovat havaintojen perusteella tiiviit.
- Lipparakenteissa havaittiin sadeveden lammikoitumista.
- Suositellaan huoltokorjausta.

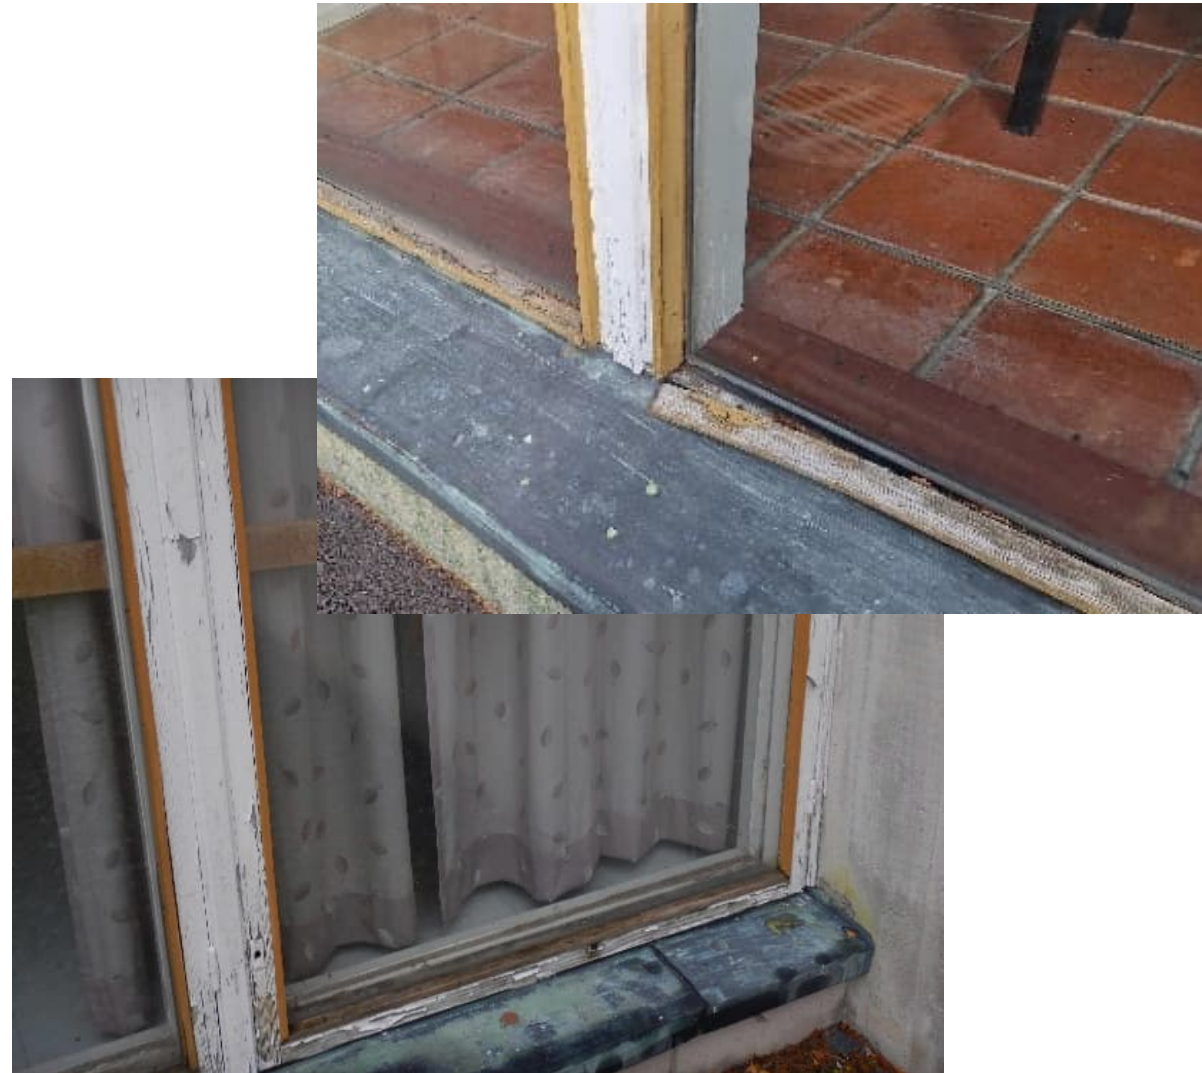
- Maantasokerroksen ikkunat ovat huonokuntoisia.
- Ulkopintojen puuosien pinnoitteet ovat vaurioituneet merkittävästi ja puuosissa on halkeilua sekä lahovaurioitumista.

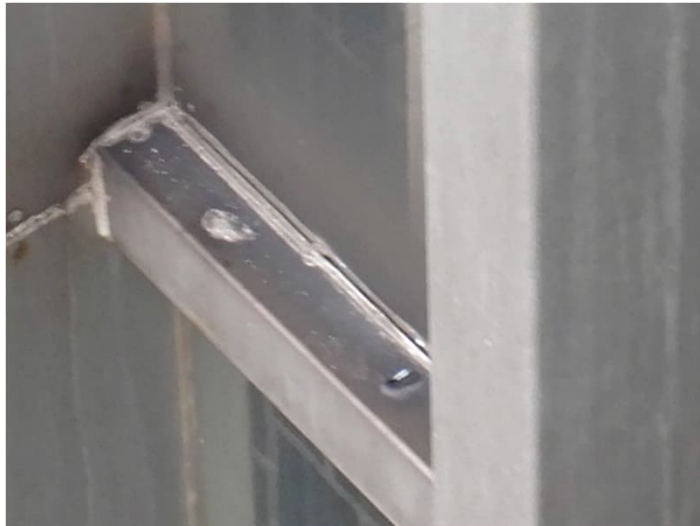
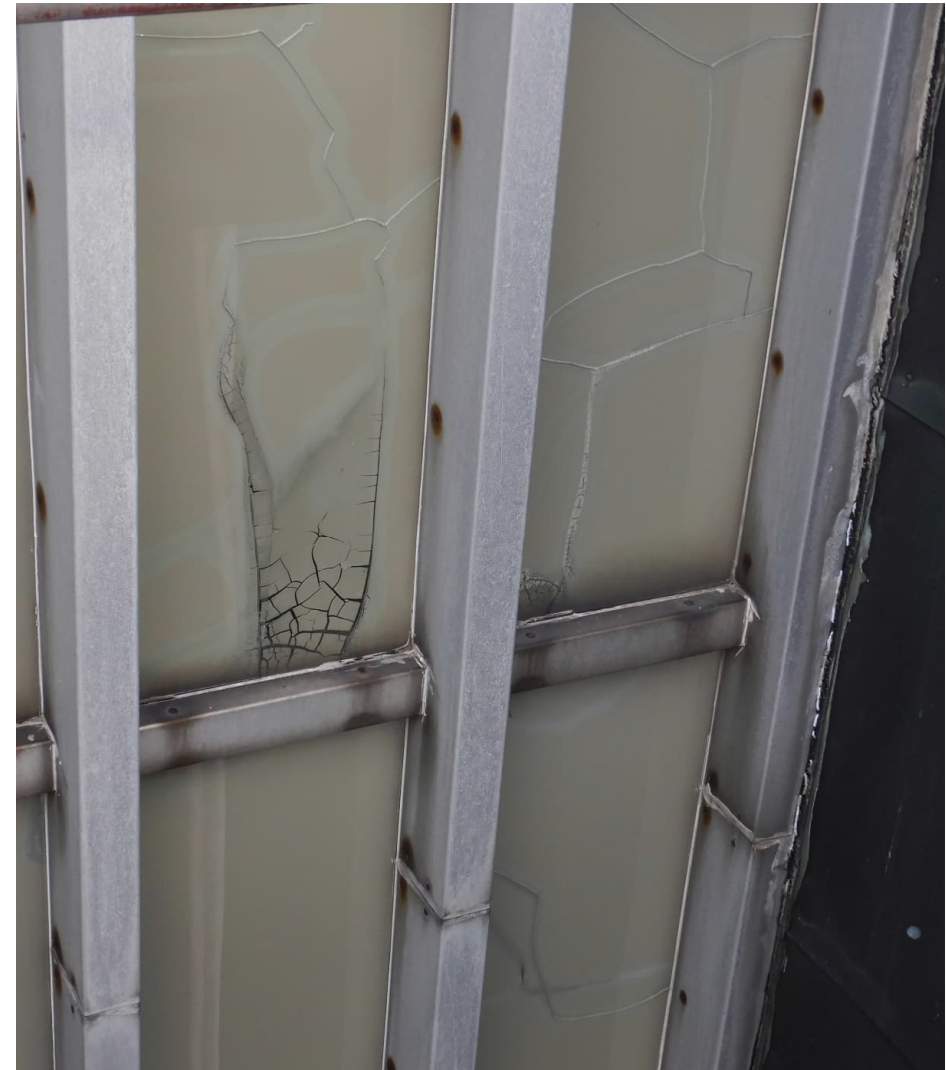
- Päätyjen ikkunoiden tiivistyskittaukset halkeilevat, kiinnitysruuveissa on ruostetta ja osa laseista on haljennut

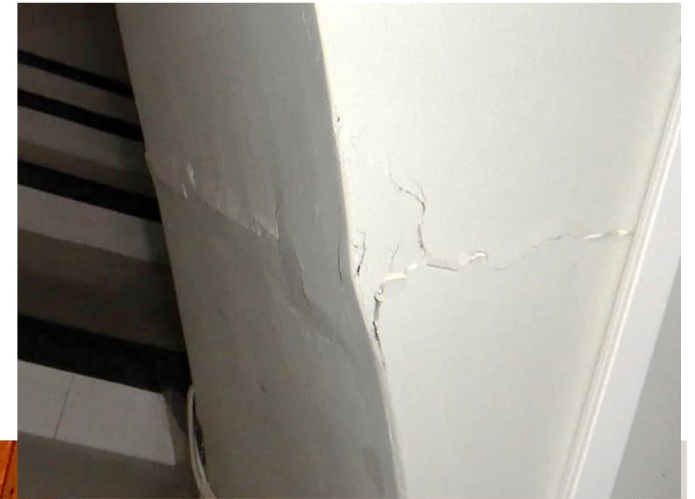
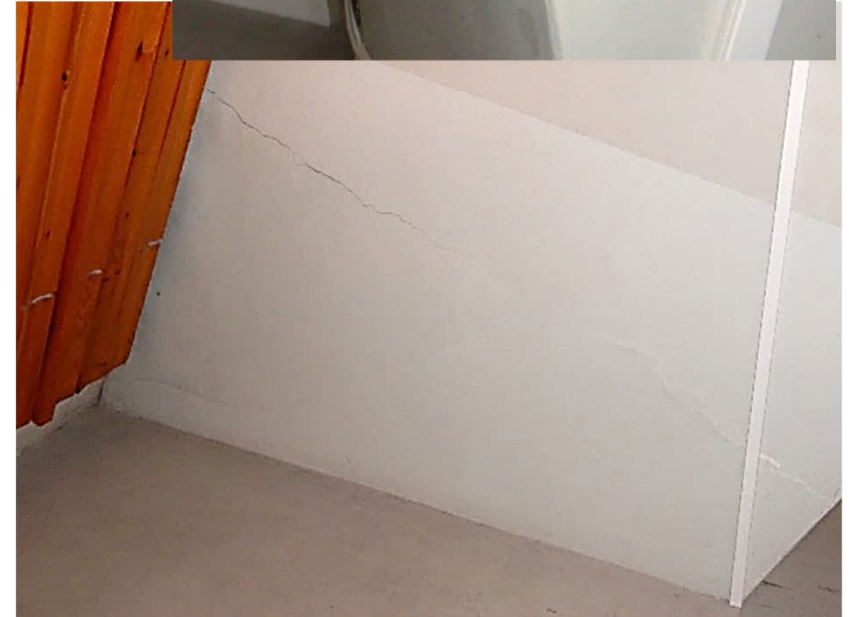
- Osassa pilareista on havaittu halkeilua lehterin kohdalla.
- Pilareille tehtiin rakenneskannaus, jonka perusteella halkeamat ovat arviolta työsaumojen kohdilla.
- Halkeamat on arviolta korjattavissa.

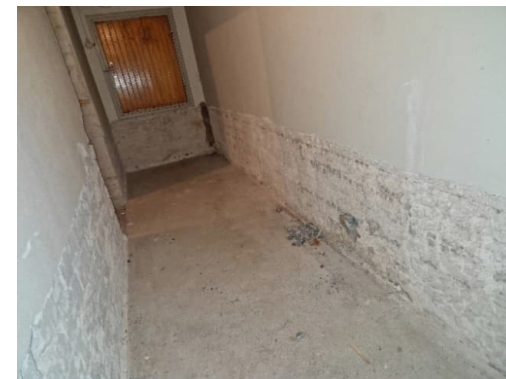
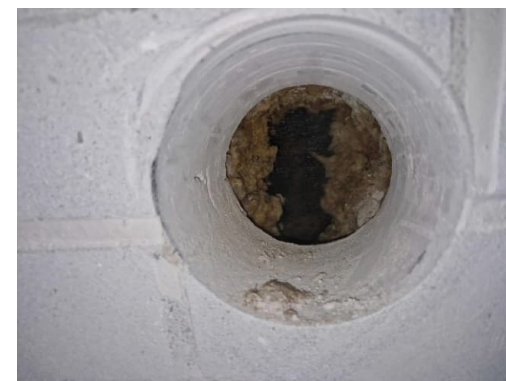
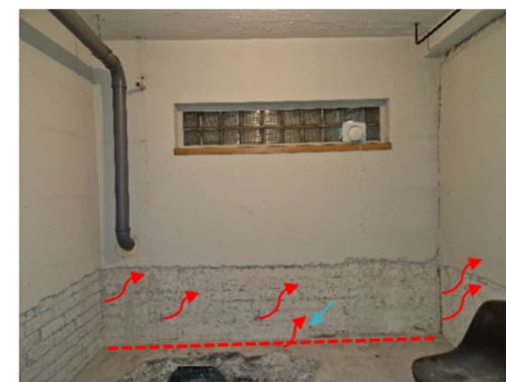
- Kellarikerroksessa esiintyy maanvastaisia ulkoseinärakenteita.
- Kosteusmittausten perusteella maanvastaisissa seinärakenteissa esiintyy poikkeavaa kosteutta.
  - Rakennekosteusmittausten perusteella maanvastaisten seinärakenteiden lämmöneristekerroksen suhteellinen kosteus on erittäin korkea, vaihdellen 92,2...99,7 %RH välillä.
- Maanvastaisten ulkoseinien alaosista on jo aiemmin poistettu maali- ja rappauspinnat rakenteista esiintyvän poikkeavan kosteuden johdosta.
- Maanvastaisten seinärakenteiden lämmöneristeissä esiintyy paikoin selviä mikrobivaurioita.
- Merkkiainekokeiden perusteella maanvastaisissa seinissä esiintyy selviä ilmavuotokohtia, joiden kautta lämmöneristekerroksesta tapahtuu ilmavuotoja sisäilmaan päin.

- Maanvastaisten ulkoseinärakenteiden tiivistyskorjaukset rakenteista tapahtuvien ilmavuotojen estämiseksi
  - Tiivistyskorjauksessa tulee ottaa huomioon, että rakenteissa esiintyy poikkeavaa kosteutta

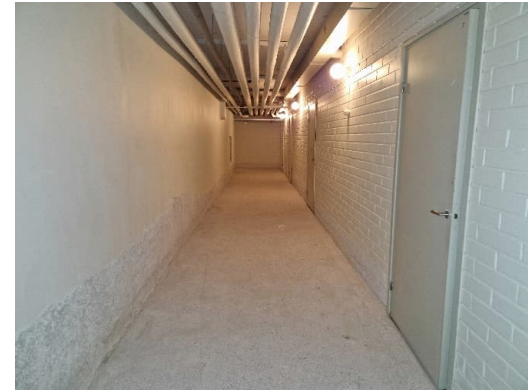
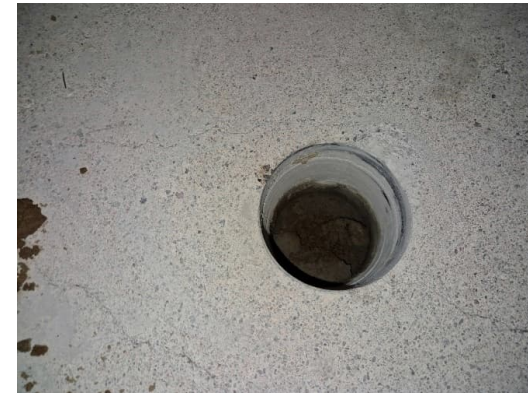
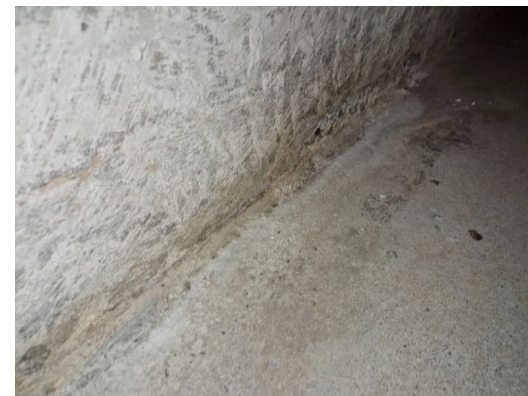
- Kellarikerroksen alapohjarakenteet ovat kosteusteknisesti toimimattomia lämpö- ja kosteuseristämättömiä teräsbetonilaattoja.
- Alapohjarakenteissa esiintyy poikkeavaa kosteutta, minkä johdosta alapohjista on jo aiemmin poistettu lattiapinnoitteet ja liima- ja tasoiteaineet.
  - Alapohjarakenteisiin ja maanvastaisiin ulkoseinärakenteisiin kohdistuu edelleen merkittävää kosteusrasitusta, mikä on havaittavissa betonirakenteissa kosteusvaurio- / kalkkihärmäjälkinä.
- Alapohjarakenteiden alla on märkä hienojakoinen hiekka.

- Kellarikerroksen maanvastaisten alapohjarakenteiden uusiminen kokonaisuudessaan kosteusteknisesti toimiviksi rakenteiksi – samassa yhteydessä purkaantuvat kellarin väliseinärakenteet

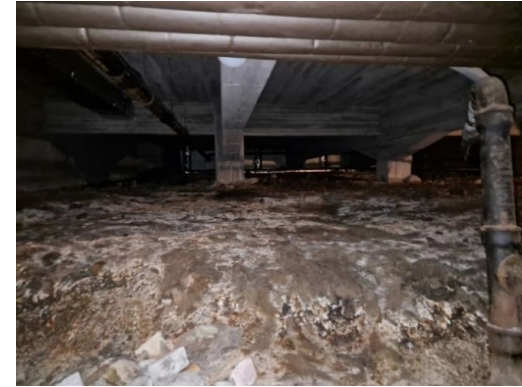
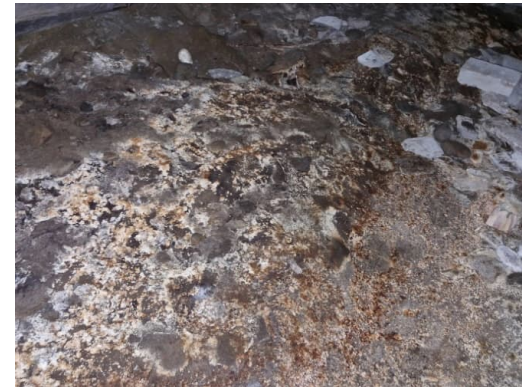
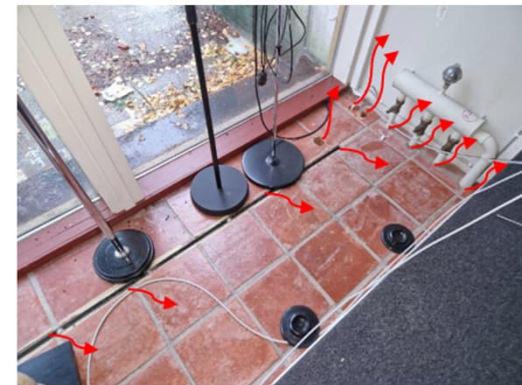
- Kirkkosalin alla olevan ryömintätilan sisäilmassa esiintyy mikrobiperäistä hajua
- Ryömintätilan pohjalla oleva täyttömaa on selvästi märkää ja täyttömaan päällä esiintyy kasvustoa ja kalkkihärmäjälkiä
- Ryömintätilaan kulkeutuu rakennuksen ulkopuolista kosteutta ryömintätilan maanvastaisten seinien alitse
- Painesuhdemittausten perusteella kirkkosali on ryömintätilaan nähden alipaineinen – ilmapuodot ryömintätilasta kirkkosalin puolelle ovat mahdollisia.
- Merkkiainekokeiden perusteella ryömintätilaa vasten olevassa alapohjarakenteessa on merkittäviä ilmapuotoreittejä, joiden kautta ryömintätilasta tapahtui selviä ilmapuotoja kirkkosaliin päin.
  - Merkittäviä ilmapuotokohtia olivat alapohjassa olevat läpiviennit, tuloilman päätelaitteiden liittymät sekä paikoin ulkoseinä- ja alapohjarakenteen liittymät

- Kirkkosalin ryömintätalaa vasten olevan alapohjarakenteen tiivistyskorjaukset ja ryömintätalaa alipaineistus ryömintätalasta tapahtuvien ilmapuotojen estämiseksi (alapohjassa olevien tuloilman päätelaitteiden liittymien tiivistys luotettavasti voi olla haastavaa ja tiivistykset voivat vaatia myös kirkkosalin alttarikorokkeen osittaista purkamista – ilmapuotoja tapahtui alttarikorokkeen takaa alapohja- ja ulkoseinärakenteen liittymästä)

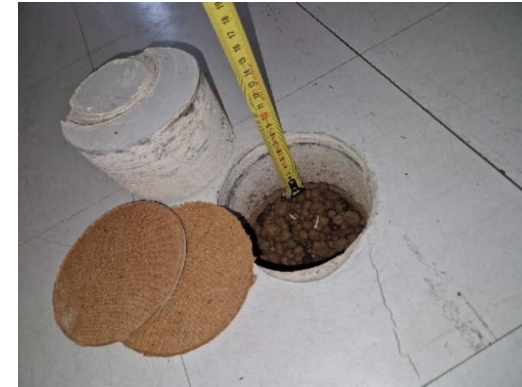
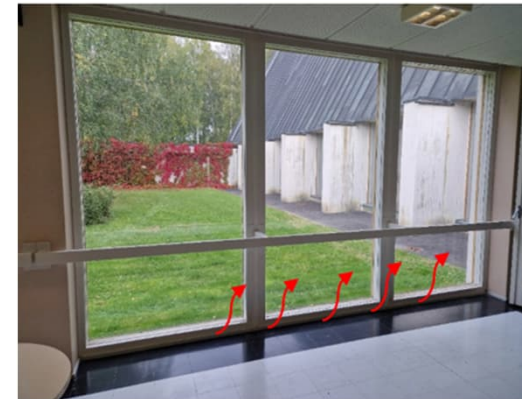
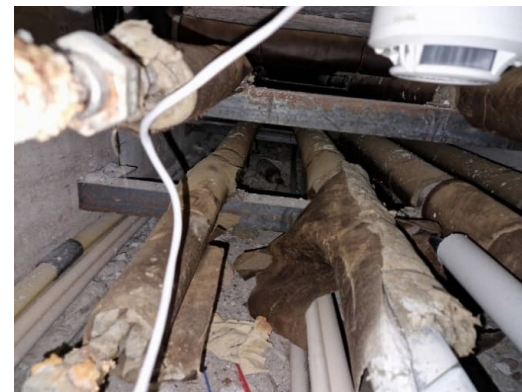
- Rippikoulusiiven sisäilmassa esiintyy selvää mikrobiperäistä hajua
- Rippikoulusiivessä on maanvarainen lecasora-eristeinen alapohjarakenne.
- Alapohjassa lecasora-eristeen päällä on kaksinkertainen kovalevy – kovalevyssä ei todettu kosteusvaurioita
- Alapohjassa tai alapohjan eristekerroksessa ei todettu poikkeavaa kosteutta
- Merkkiainekokeiden perusteella alapohjan eristekerroksesta tapahtui selviä ilmavuotoja sisäilmaan päin alapohja- ja ikkunarakenteiden liittymistä.
- Alapohjassa kulkee putkikanaali. Kanaalin tarkastusluukku on epätiivis, joten ilmavuodot kanaalista ovat mahdollisia.

- Rippikoulusiiven alapohjaranteen tiivistyskorjaukset ja pinnoitteiden uusinta
- Kanaalin alipaineistus
- Ryömintätilan täyttömaiden poistaminen ja korvaaminen kapillaarisen kosteuden nousun estävillä materiaaleilla

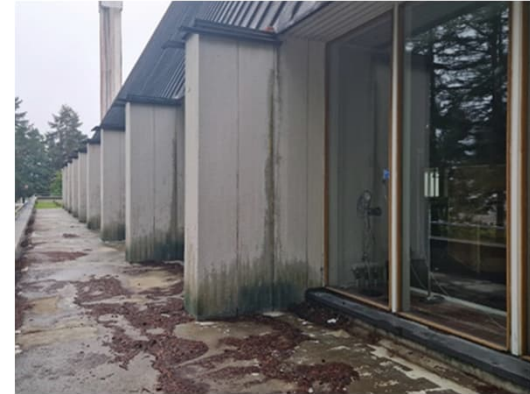
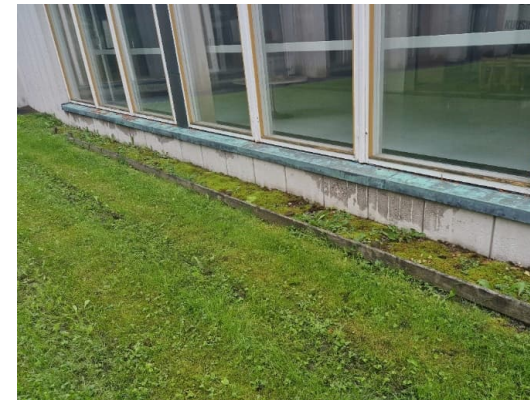
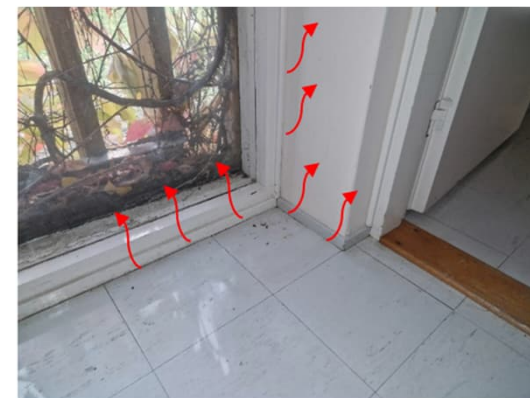
- Ulkoseinä- rakenteet ovat pääosin betoni – villa – betoni -rakenteisia.
- Ulkoseinä- rakenteisiin kohdistuu paikoin merkittävää ulkopuolista kosteusrasitusta, minkä johdosta ulkoseinissä esiintyy paikoin poikkeavan kosteusrasituksen aiheuttamia vauriojälkiä sekä maalipintojen hilseilyä.
- Ulkoseinä- rakenteiden lämmöneristeistä otetuissa näytteissä esiintyy paikoin selviä viitteitä mikrobivaurioista.
- Merkkiainekokeiden perusteella ulkoseinä- rakenteiden lämmöneristeistä tapahtuu ilmavuotoja sisäilmaan päin.
  - Merkittäviä ilmavuotokohtia olivat seinä- ja lattiarakenteiden liittymät sekä ikkuna- ja lattiarakenteiden liittymät
- Ikkunat ja ikkunapellitykset ovat yleisesti huonokuntoisia ja ikkunakarmien sisällä esiintyy paikoin kosteusvauriojälkiä.

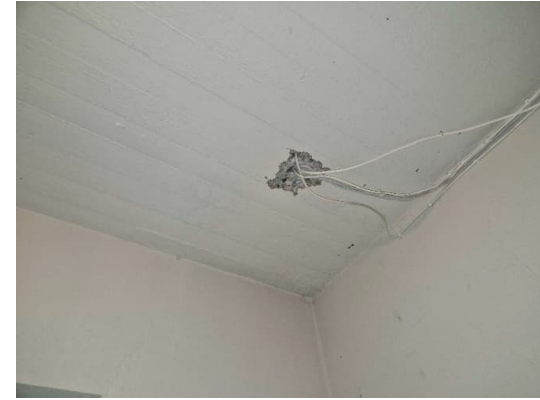
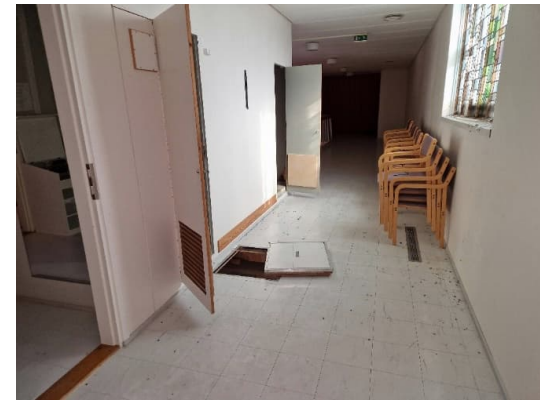
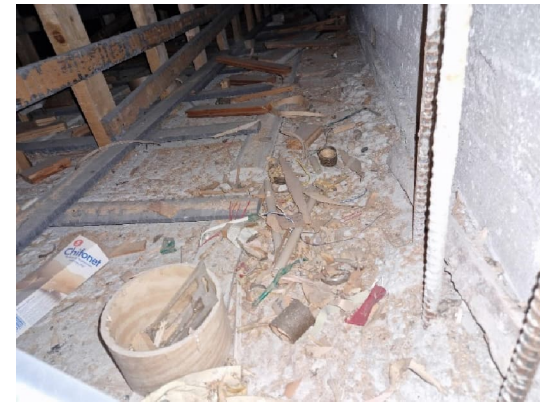
- Kellarikerrosta vasten olevat välipohjarakenteet ovat lecasora-eristeisiä betonirakenteita. Tarkempia rakenteellisia tutkimuksia välipohjarakenteisiin ei tehty.
- Välipohjarakenteissa ei todettu poikkeavaa kosteutta pintakosteudenilmaisimella.
- Kellarikerrosta vasten olevissa välipohjarakenteissa esiintyi epätiivitä läpivientejä ja rakenneliittymiä, joiden kautta kellarikerroksesta voi tapahtua ilmavuotoja 1. kerroksen puolelle.
- Kirkkosalissa lehterikerroksen kohdalla välipohjarakenteet on korotettu / porrastettu puurakentein. Korotetun puulattian alla esiintyy runsaasti rakennuspölyä, puupölyä ja rakennusjätteitä.

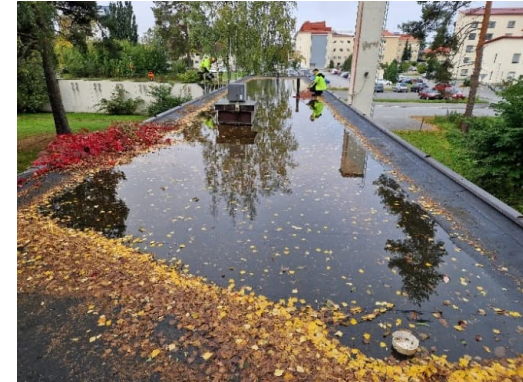
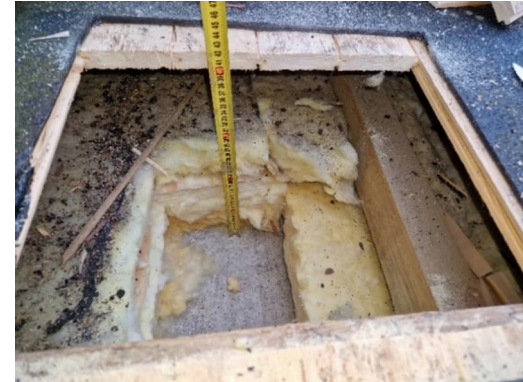
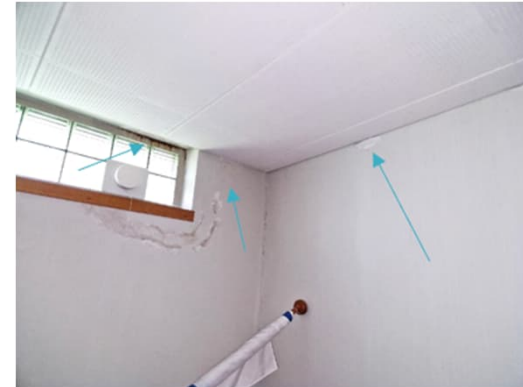
- Sakaristosiiven yhdessä tilassa seinärakenteiden yläosissa esiintyi vesikattovuotojen / vesipellitusten vuotojen aiheuttamia vauriojälkiä.
- Rippikoulusalissa on rakennesuunnitelmien mukainen kevytbetonirakenteinen yläpohjarakenne.

- Ulkoseinä- ja yläpohjarakenteiden liittymissä sekä rippikoulusalin yläpohjassa esiintyy merkittäviä ilmavuotojen aiheuttamia tummentumia.

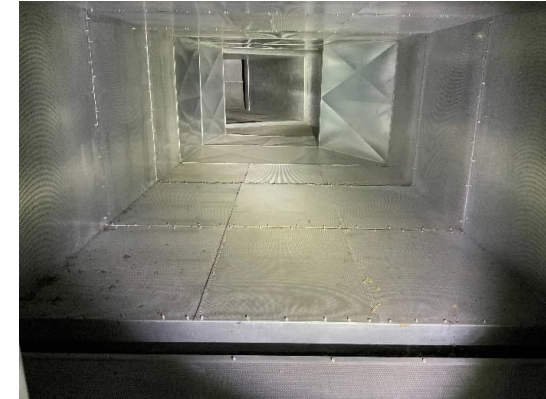
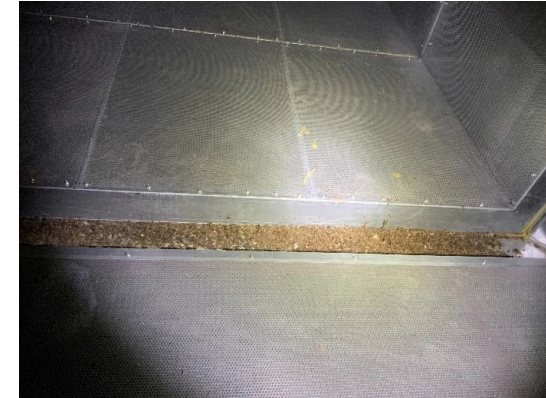
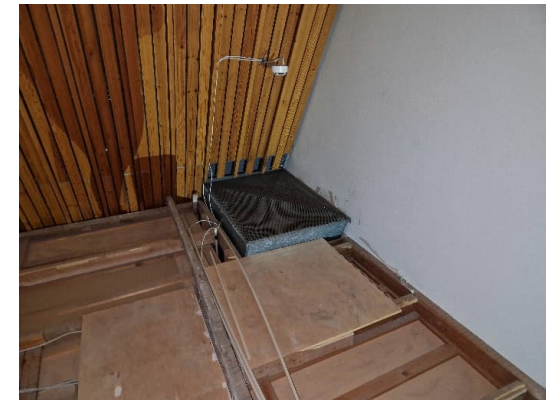
- TK1-kone on teknisessä mielessä tyydyttävässä kunnossa. Koneesta tehtiin seuraavia havaintoja:
  - suodattimia ei ole vaihdettu vuosiin
  - suodatinkehikoista tapahtuu hieman ohivirtausta
  - kammioiden tiiveys on tyydyttävällä tasolla
  - kammioiden pohjalla on epäpuhtauksia, paikoin runsaasti
  - puhallinmoottori ja hihnat sekä tärinänvaimentimet ovat kunnossa
  - äänenvaimennetuissa kammioissa ja kanavissa on reikäpellin ja mineraalivillan välissä muovikalvo, mutta reuna-alueet ovat paikoin epätiivit
- TK1-koneessa on kiertoilmatoiminto, jonka käyttö ei ole sisäilman laadun kannalta suositeltavaa, mutta rakennuksen lämmityksen kannalta osittain pakollista.

- Ilmanvaihtokoneiden peruspuhdistus
  - puhdistetaan myös huippuimurit samassa yhteydessä.
- Parannetaan suodatinkehikoiden tiiveyttä ja asennetaan TK2-koneeseen pystymalliset suodattimet.
- Tehdään kaikille äänenvaimennetuille kanavaosille ja kammioille pölynsidontakäsittely.
- Kanavapuhdistus
  - varmistetaan kanavapuhtaus ja mahdolliset mineraalivillalähteet koko kanavistossa kanavakuvauksella puhdistuksen jälkeen.
- Uusitaan tarvittaessa sakastisiiven korvausilmaventtiileitä.
- Ilmanvaihtojärjestelmän säätö
  - ilmamäärät tasapainotetaan tilakohtaisesti suunnitelmien mukaisiksi kaikissa tiloissa.
  - IV-suunnitelmat päivitetään kokonaisuudessaan vastamaan nykytilaa.
- Rajoitetaan kiertoilman käyttöä silloin, kun rakennuksessa on ihmisiä, mikäli se on lämpötilaolojen puolesta mahdollista.

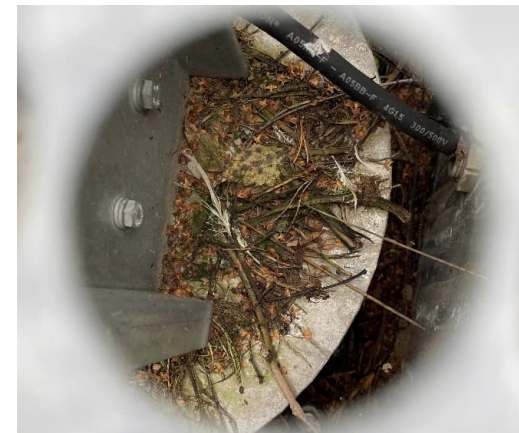
- TK2-kone on teknisessä mielessä tyydyttävässä kunnossa. Koneesta tehtiin seuraavia havaintoja:
  - suodattimia ei ole vaihdettu vuosiin
  - suodatinkehikoista tapahtuu hieman ohivirtausta
  - suodattimina on käytetty vaakasuora mallia, pitäisi olla pystysuorat
  - kammioiden tiiveys on tyydyttävällä tasolla
  - kammioiden pohjalla on epäpuhtauksia
  - koneen jälkeisessä äänieristetyssä kanavassa ei ole tarkastusluukkaa, joten mahdollisia mineraalivillalähteitä ei voitu tarkastaa.
- Huippuimurit ovat uusittuja ja toimivat muuten normaalisti, mutta sakastisiiven huippuimuri oli kytketty pois päältä turvakytkimestä. Huippuimureissa oli paikoin havaittavissa epäpuhtauksia.
- Pääte-elimien (tuloilma) sisällä havaittiin epäpuhtauksia, jotka ovat kulkeutuneet niihin koneiden ja kanavien kautta.
