Valkeakosken kirkko

Kirkkotie 1, Valkeakoski

Rakennuksen kosteus- ja sisäilmatekninen kuntotutkimus

31.10.2023

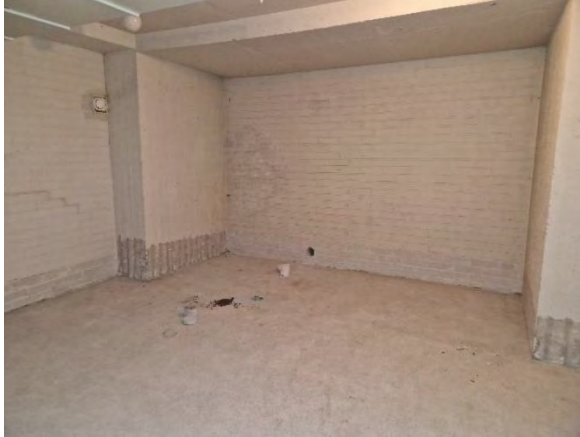
Kuva 13
Kirkkosalin alapuolella olevan kellarikerroksen maanvastaisten seinien alaosista on poistettu maali- ja rappauspinnat rakenteissa esiintyvän poikkeavan kosteuden takia (kuva tilasta 0.08).

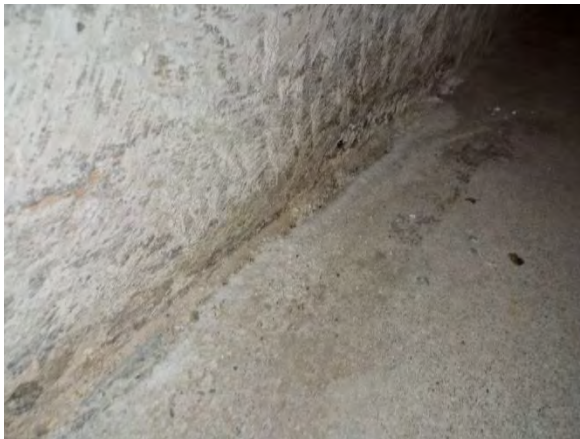
Kuva 17
Sakaristosiiven kellarikerroksen käyvällä 0.31 ja varastotilassa 0.27 maanvastaisessa seinässä kosteusvauriojälkiä (kalkkihärmää), mikä kertoo merkittävästä rakenteeseen kohdistuvasta kosteusrasituksesta.

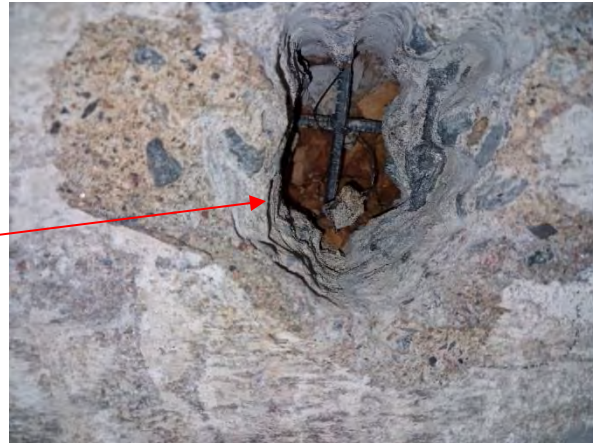
Kuva 22
Maanvastaisen seinän eristemateriaalit ovat kosteusvaurioituneet. Ulkopinnassa olevan betonirakenteen sisäpinnassa ei todettu bitumisivelyä.

Seuraavassa peruskorjauksessa maanvastaisiin ulkoseinärakenteisiin asennetaan ulkopuoliset lämpö- ja vedeneristykset ja samassa yhteydessä uusitaan salaojat. Maanvastaisten seinien kosteus- ja mikrobivaurioituneiden lämmöneristeiden uusinta on käytännössä teknisesti mahdotonta (pl. kuorimuurattujen ulkoseinien lämmöneristeet), joten maanvastaisten ulkoseinärakenteiden sisäkuoren tiivistys luotettavilla menetelmillä on suositeltavaa rakenteista tapahtuvien ilmavuotojen estämiseksi. Tiivistyskorjauksissa tulee kuitenkin ottaa huomioon rakenteissa esiintyvä poikkeava kosteus.

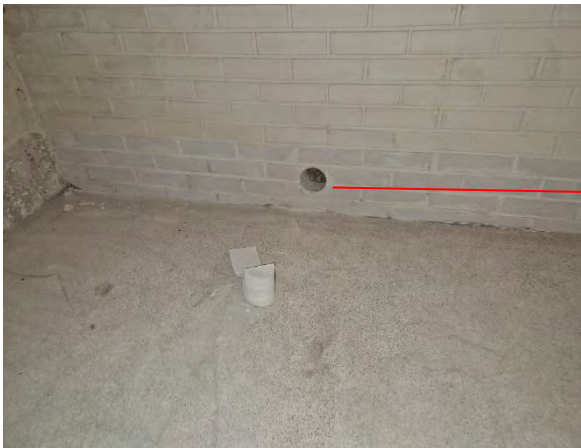
Kuva 23
Varastotilan 0.08 tehtiin rakenneavaus MVS2.

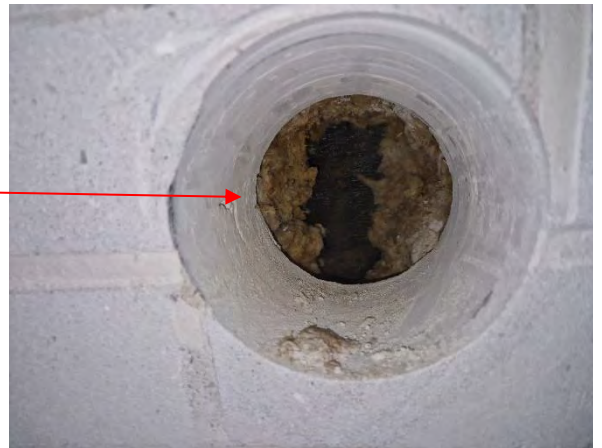
Kuva 24
Kuurimuurauksen takana on mineraalivillalämmöneriste ja bitumisively.

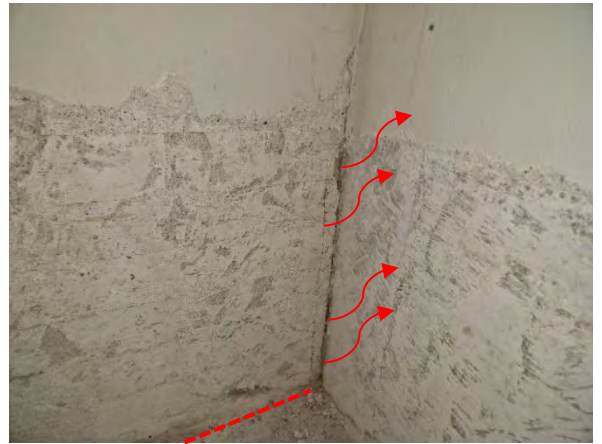
Kuva 26
Maanvastaisen seinän eristetilasta tapahtui ilmapuotoja väliseinän ja maanvastaisen seinän rakenneliittymästä ja liittymissä olevasta halkeamasta.

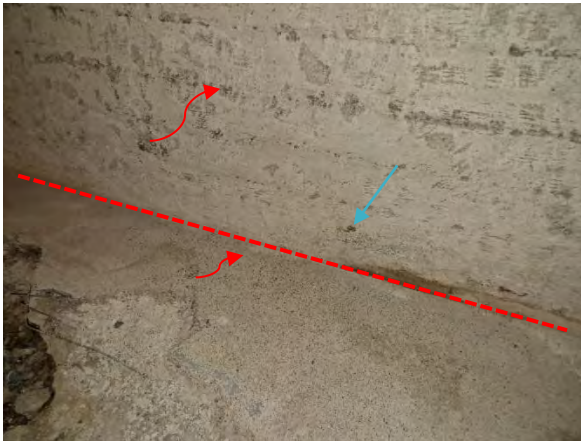
Kuva 27
Merkkiaineen syöttöpiste esitetty kuvassa sinisellä nuolella. Maanvastaisen seinän eristetilasta tapahtui ilmapuotoja alapohjan ja maanvastaisen seinän liittymästä, vanhojen patterikiinnikkeiden kohdista ja alapohjan betonilaatassa olevasta halkeamasta.

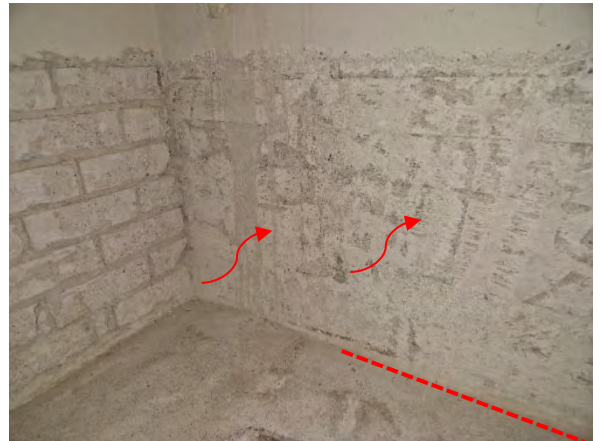
Kuva 28
Maanvastaisen seinän eristetilasta tapahtui ilmapuotoja väliseinän ja maanvastaisen seinän rakenneliittymästä ja vanhojen patterikiinnikkeiden kohdista.

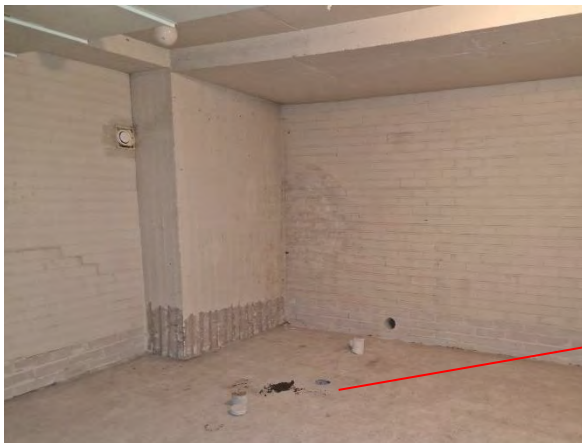
Kuva 30

Varastotilan 0.08 alapohjaan tehty rakenneavaus AP1. Kellarikerroksen alapohjarakenteissa esiintyi laajasti poikkeavaa kosteutta.

Seuraavassa peruskorjauksessa kellarikerroksen maanvaraiset alapohjarakenteet suositellaan uusittavaksi kokonaisuudessaan kosteusteknisesti toimivilla rakenneratkaisuilla. Alapohjarakenteiden uusinnan yhteydessä joudutaan purkamaan myös kellarikerroksen väliseinärakenteita. Kirkkosalin ryömintätilaa vasten oleva alapohjarakenne joudutaan peruskorjauksessa uusimaan kantavaa teräsbetonirakennetta lukuun ottamatta, mikäli lattian vesikiertoinen lattialämmityspotkisto uusitaan.

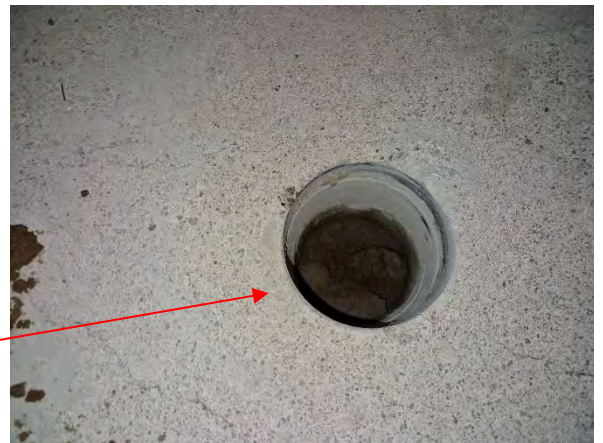
Kuva 31

Kellarikerroksen alapohjarakenteet ovat kosteusteknisesti riskialttiita rakenteita. Betonilaatan alla on märkä hieno hiekka.

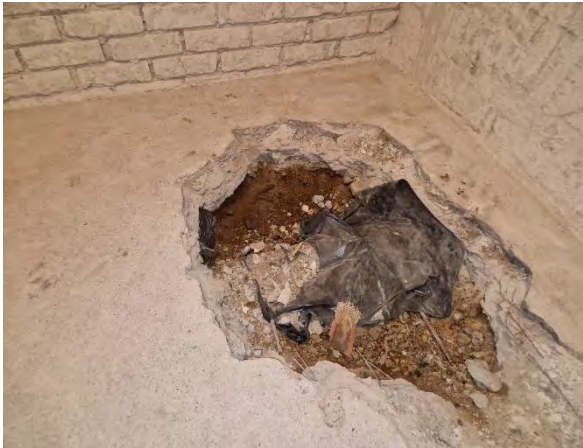
Kuva 32
Varaston 0.27 kohdalla alapohjassa on aukko. Aukon kohdalla on muovilla peitetyt rikkoutuneet tiilisalaojaputket.

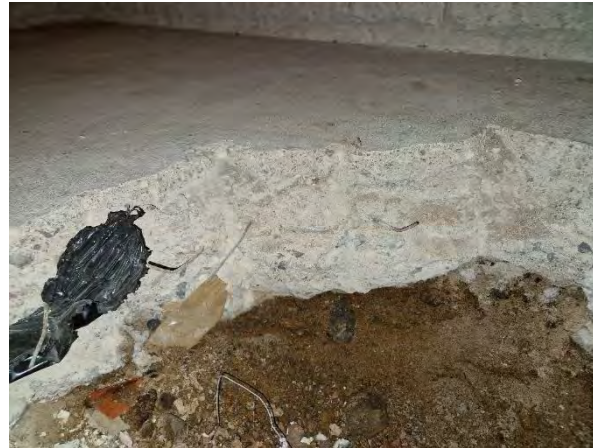
Kuva 33
Sakaristosiiiven kellarin alapohjissa ei ole kosteus- tai lämmöneristeitä. Alapohjissa esiintyy poikkeavaa kosteutta.

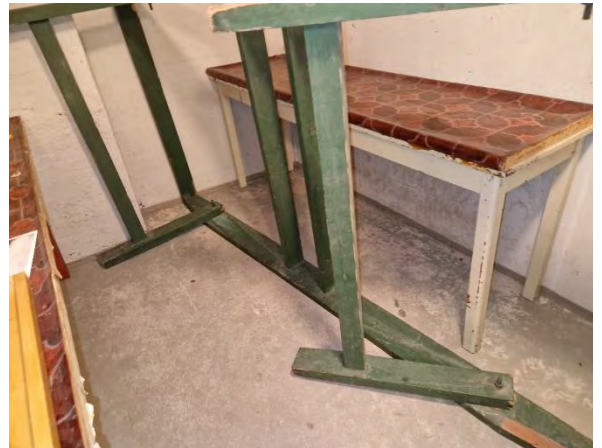
Kuva 35
Väestönsuojan lattiapinnoitteet ovat paikoin kuluneet.

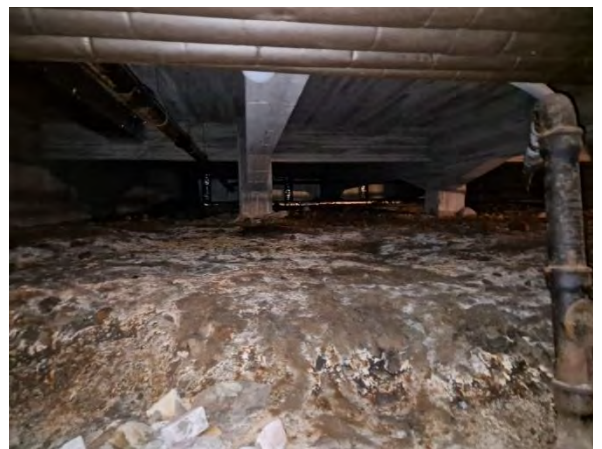
Kuva 37
Ryömintätilan sisäilmassa esiintyy selvää mikrobiperäistä hajua.

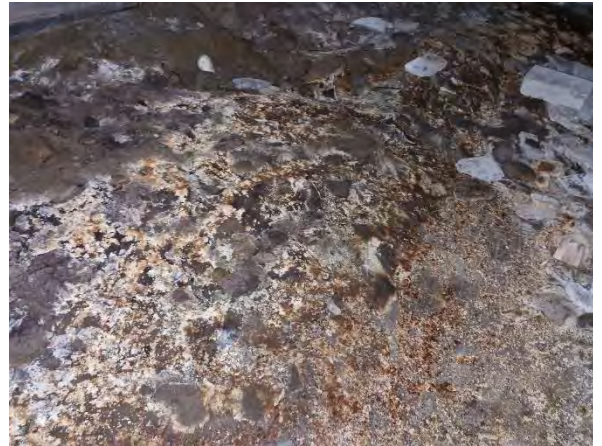
Kuva 39
Ryömintätilassa täyttömaan päällä esiintyy runsaasti poikkeavan kosteuden aiheuttamaa kalkkihärmää.

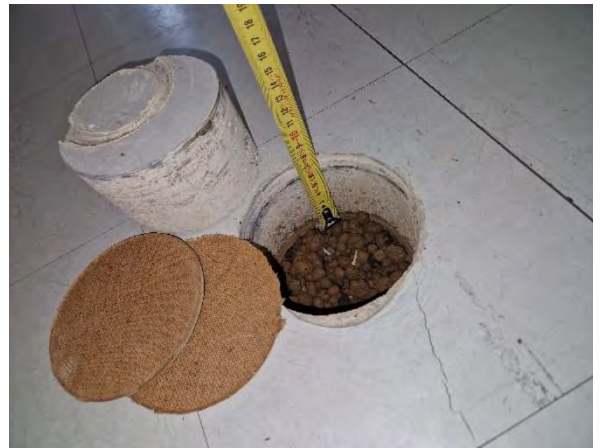
Kuva 41
Leca-soraeristeen ja betonilaatan välissä olevissa kovalevyissä ei havaittu aistinvaraisesti vaurioita.

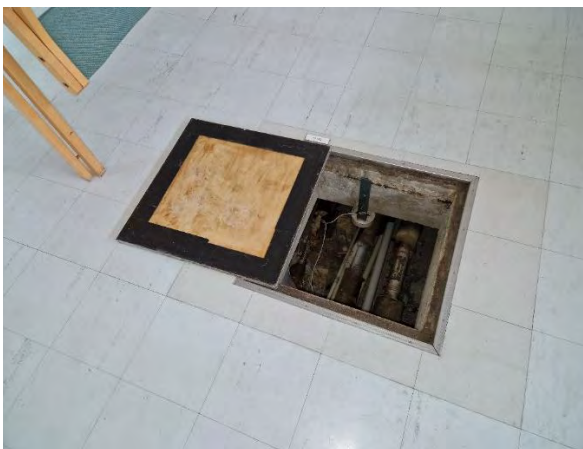
Rippikoulusalin 1.11 alapohjassa kulkee putkikanaali. Havaintojen perusteella kanaalin tarkastusluukku on epätiivis, joten ilmavuodot kanaalista ovat mahdollisia. Kanaalissa kulkee mineraalivillalla eristettyjä lämmitysputkia, kanaalissa esiintyy myös rakennusjätteitä ja muita epäpuhtauksia.

Kuva 42
Rippikoulusalin 1.11 alapohjassa on epätiivis putkikanaalin luukku.

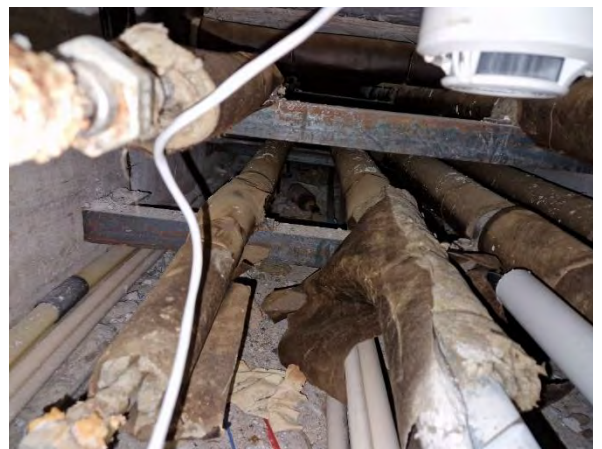
Kuva 43
Kanaalissa on mineraalivillalla eristettyjä lämmitysputkia, rakennusjätteitä ja muita epäpuhtauksia.

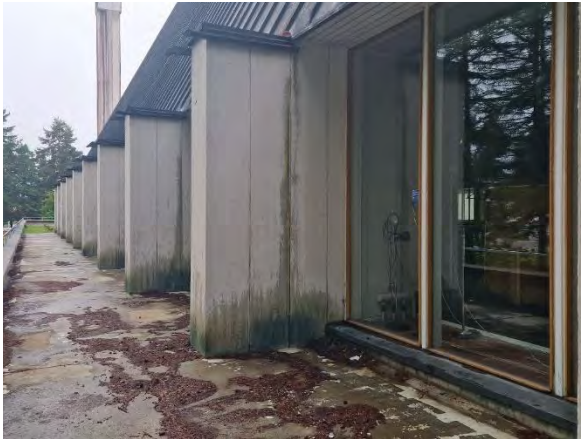
Kuva 58
Kirkkosalin idän puoleisella julkisivulla vesikatolta julkisivujen pintaan valuva vesi aiheuttaa betonipintojen piste-
mäistä kosteusrasitusta ja värjäytymistä.

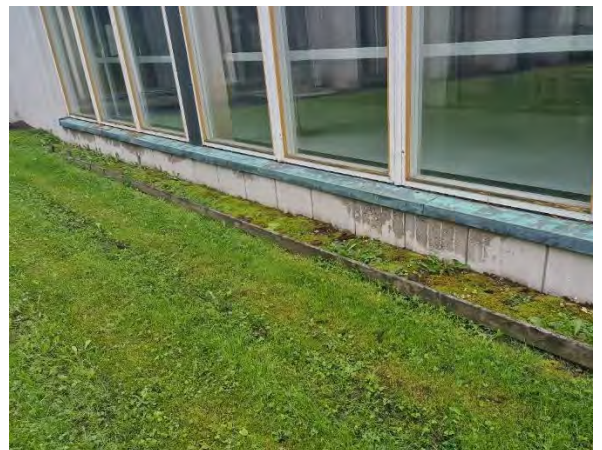
Kuva 61
Rippikoulusiiven sisäpihalla ulkoseinien alaosissa esiintyy kosteusvauriojälkiä.

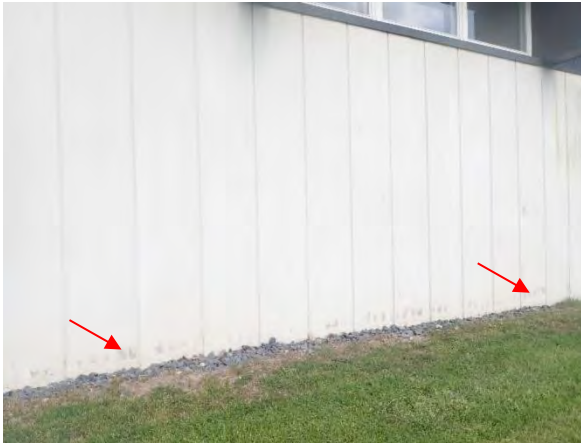
Kuva 62
Rippikoulusiiven etelän puoleisen seinän alaosissa esiintyy ulkopuolisen kosteusrasituksen aiheuttamia vauriojälkiä

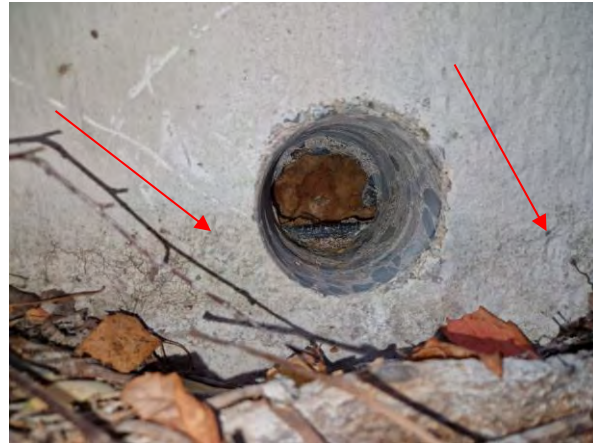
Kuva 63
Sakaristosiiven sisäpihan puoleisen seinän alaosassa esiintyy ulkopuolisen kosteusrasituksen aiheuttamia vauriojälkiä.

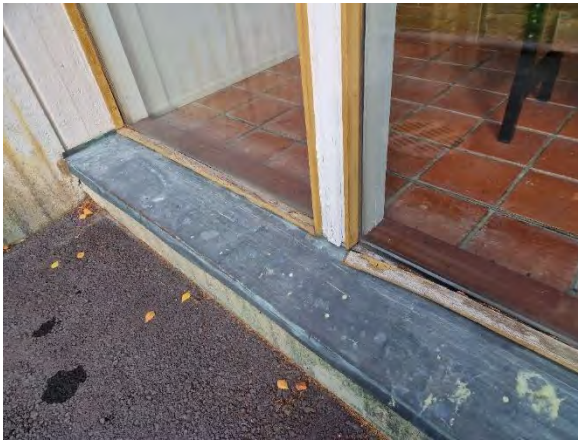
Kuva 64
Ikkunarakenteista irtoaa paikoin puulistoja. Ikkunapellitysten kaadot ovat monin paikoin puutteellisia.

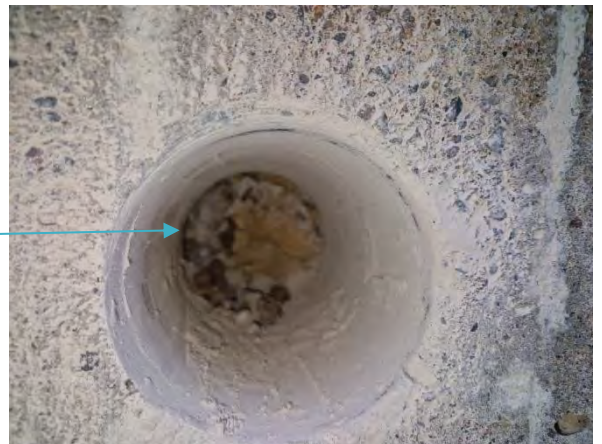
Rippikoulusiiven ulkoseinien alaosissa esiintyy paikoin poikkeavan kosteuden aiheuttamia vauriojälkiä (maalipintojen irtoamista). Seinärakenteen alaosaan ikkunoiden alapuolelle tehdyn rakennevauksen US1 perusteella ulkoseinän lämmöneriste on yhteydessä alapohjarakenteen leca-sora-eristekerrokseen (rakennevauspisteessä näkyi leca-soraeristeet). Aistinvaraisten arvioiden perusteella rippikoulusiiven käytävällä 1.17 ulkoseinän/ikkunarakenteen ja alapohjarakenteen liittymässä on aistittavissa mikrobi-peräistä hajua.

Kuva 67
Rippikoulusiivessä ulkoseinän alaosan /sokkelin lämmöneriset on yhteydessä alapohjan lecasora-eristekerrokseen.

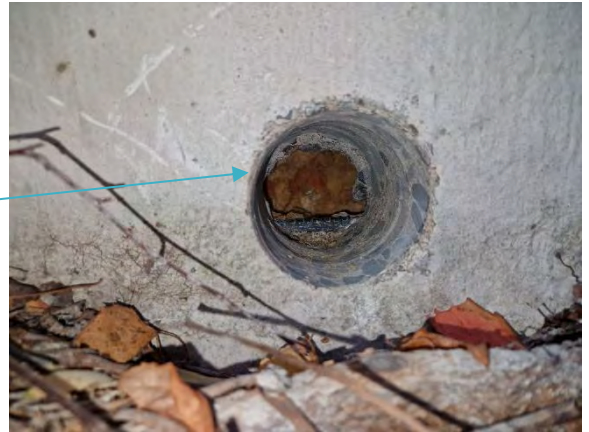
Sakaristosiivessä sisäpihan puoleisen ulkoseinärakenteen alaosaan tehdystä rakennevauspisteessä US2 ulkoseinän lämmöneristeet olivat aistinvaraisen arvioiden perusteella kosteusvaurioituneet ja seinän ulkopinnassa oli havaittavissa ulkopuolisen kosteusrasituksen aiheuttamia vauriojälkiä.

Kuva 69
Ulkoseinän alaosaan esiintyy ulkopuo-
lisen kosteusrasituksen aiheuttamia
vaurioita ja aistinvaraisten arvioiden pe-
rusteella lämmöneristeet ovat kosteus-
vaurioituneet.

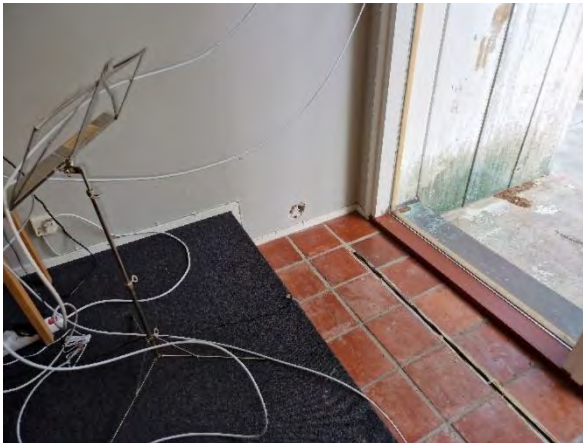
Kirkkosalin 1.18 pohjoisen puoleiseen ulkoseinään tehdystä rakennevauksessa US3 ei todettu lämmöneristekerroksia, joista seinän kuntoa olisi voitu tutkia. Rakennevauskohdassa betonirakenteen koko paksuus ei ole tiedossa.

Kuva 70
US3 tehtiin kirkkosalin pohjoisen puolei-
seen ulkoseinään. Rakenneavauspis-
teessä ei kuitenkaan havaittu läm-
möneristemateriaaleja (kohdassa paksu
betonirakenne).

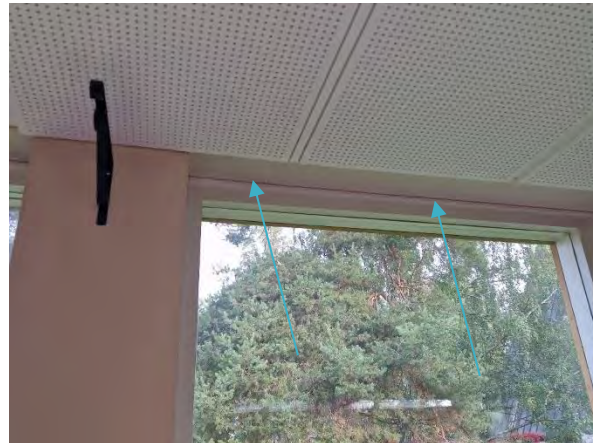
Kuva 71
Ikkuna- ja ulkoseinä-/ yläpohjarakentei-
den liittymissä on monin paikoin havait-
tavissa ilmavuotojen aiheuttamia tum-
mentumia.

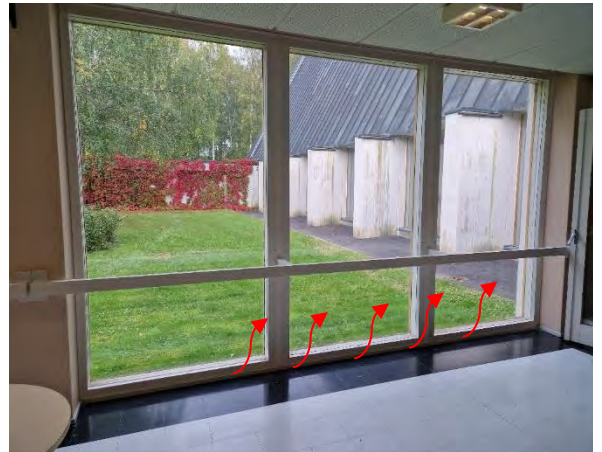
Kuva 73
Selviä ilmapuotoja tapahtui ikkunan ja alapohjan liittymistä. Ko. liittymässä oli havaittavissa mikrobiperäistä hajua.

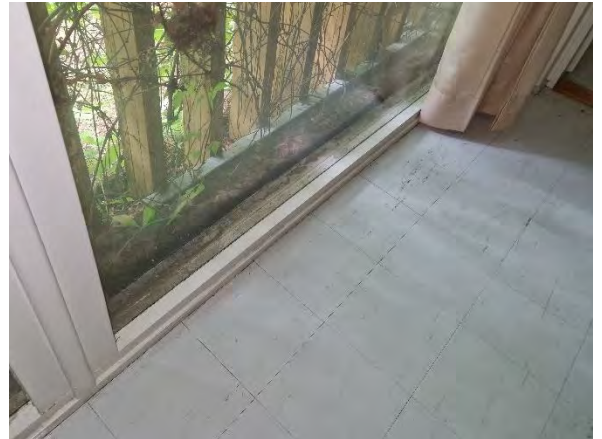
Kuva 77
Kuva Sakaristosiiven ikkunarakenteen kosteusvaurioista.

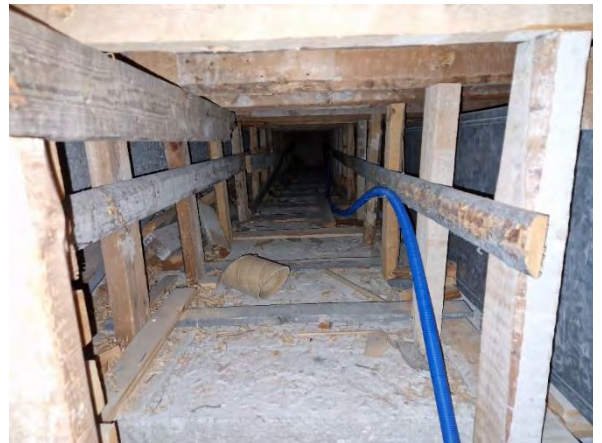
Kuva 83
Lehterin korokelattian alla on rakennusjätteitä.

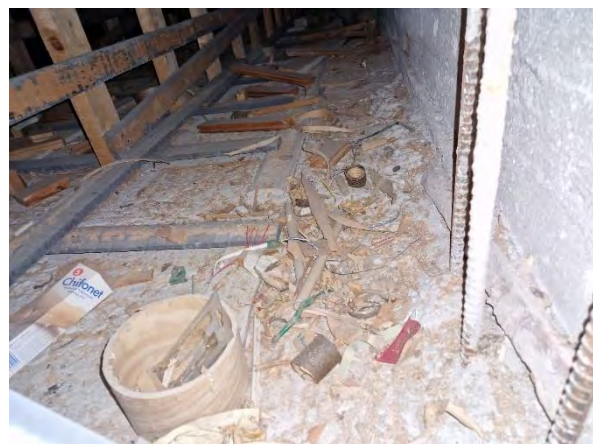
Kuva 85
Lehterin korokelattian alla on rakennusjätteitä.

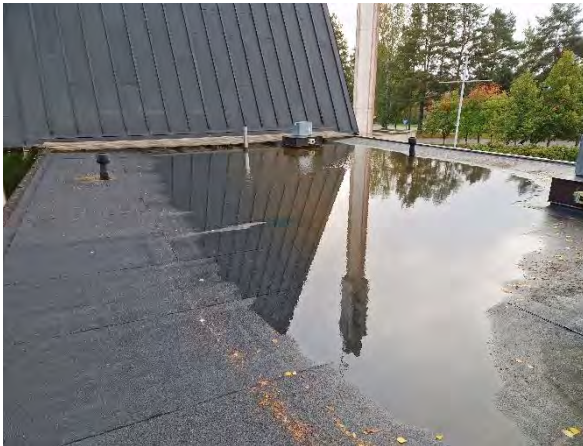
Kuva 93
Rippikoulusiiven käytävän 1.17 ja vaate-
naulakotilan 1.10 vesikatolle oli lammi-
koitunut runsaasti vettä.

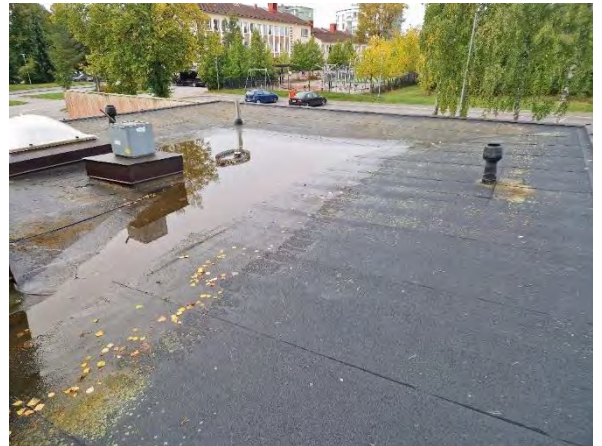
Kuva 94
Rippikoulusiiven keittiötilojen vesikatolle
oli lammikoitunut runsaasti vettä.

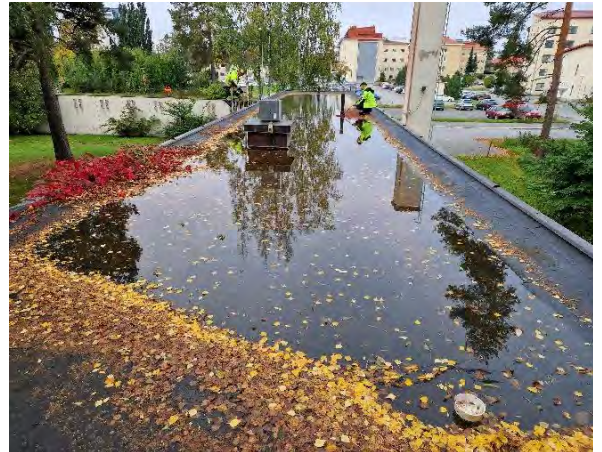
Kuva 96
Sakaristosiiven vesikatolle oli lammikoinnut paljon vettä.

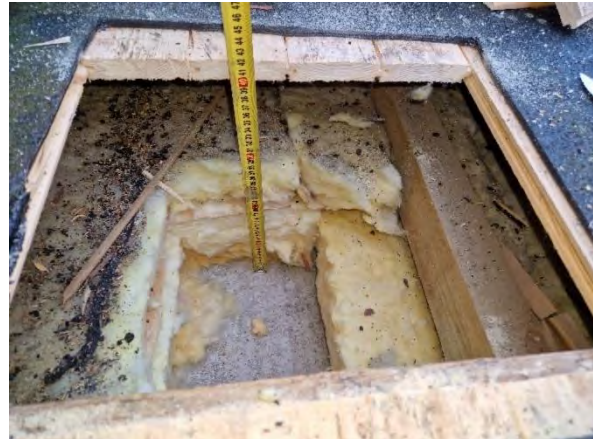
Kuva 98
Rakenneavauspisteessä YP1 yläpohjan lämmöneristeissä ei havaittu ilma- tai vesikattovuotojen aiheuttamia vaurioita.

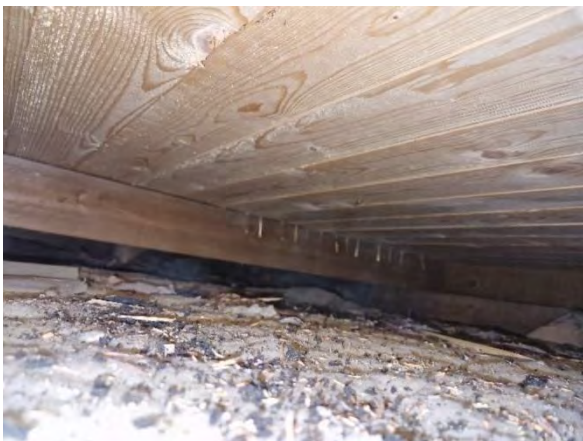
Kuva 99
Rippikoulusiiven yläpohjan tuulettumis-edellytyksissä ei todettu puutteita.

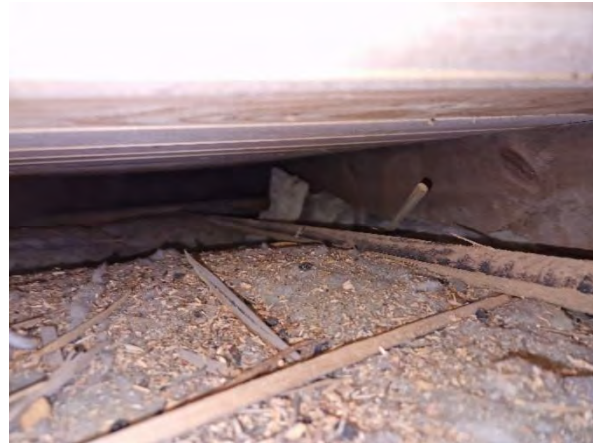
Kuva 108
Sakaristosiiven yläpohjan tuulettumisedellytyksissä ei todettu puutteita.

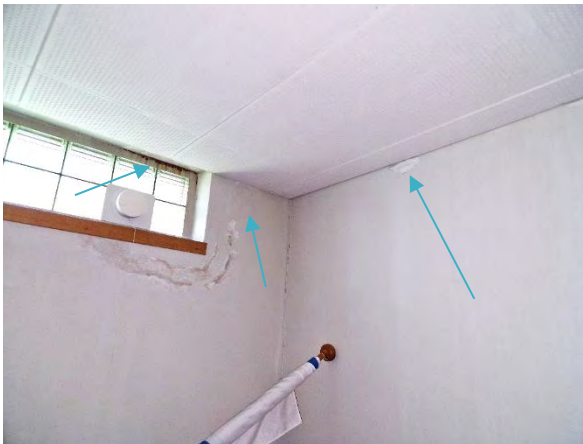
Kuva 109
Sakaristosiiven hiljaisen huoneen 1.20 ulkoseinän ja kirkkosalia vasten olevan väliseinän yläosassa esiintyy vesikattovuotojen aiheuttamia vauriojälkiä.

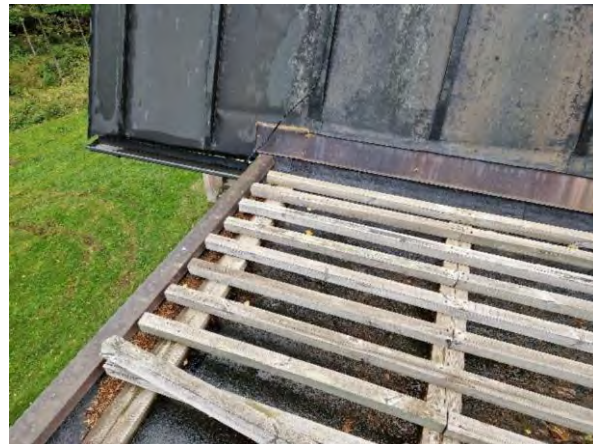
Kuva 110
Kuva Sakaristosiiven hiljaisen huoneen 1.20 seinien yläosassa olevien kosteusvauriojälkien yläpuolelta.

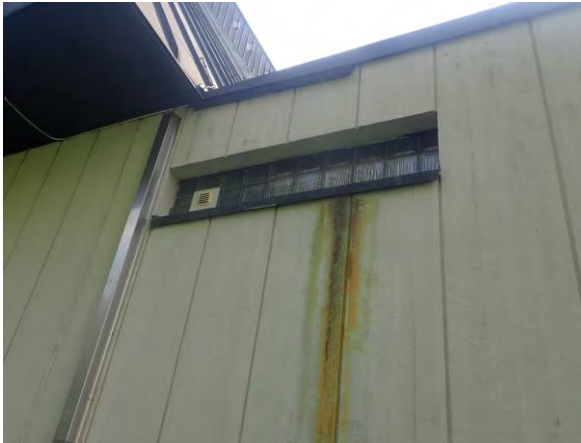
Kuva 111
Sakaristosiiven hiljaisen tilan 1.20 vauriokohta ulkopuolelta kuvattuna. Sadevesikouru johtaa sadevesiä julkisivun pintaan.

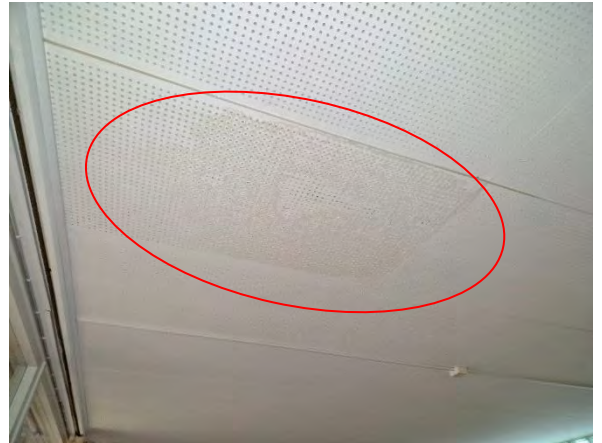
Kuva 112
Sakariston 1.23 kohdalla alakattorakenteessa on paikallinen mahdollisen vesikattovuodon aiheuttama vauriojälki.

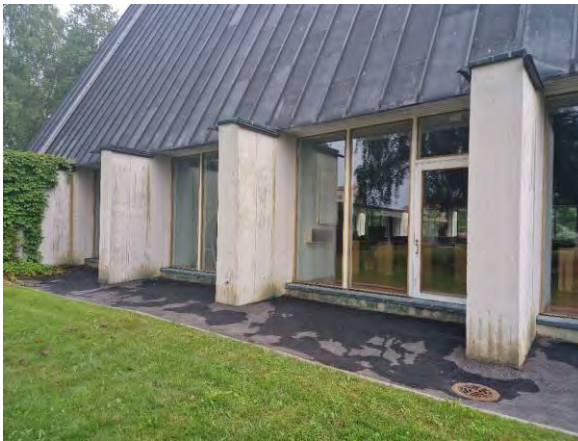
Kuva 113
Kirkkosalin kuparikatteelta sadevedet ohjautuvat suoraan maahan tai sadevesikouruihin, jotka johtavat sadevesiä julkisivujen pintaan.

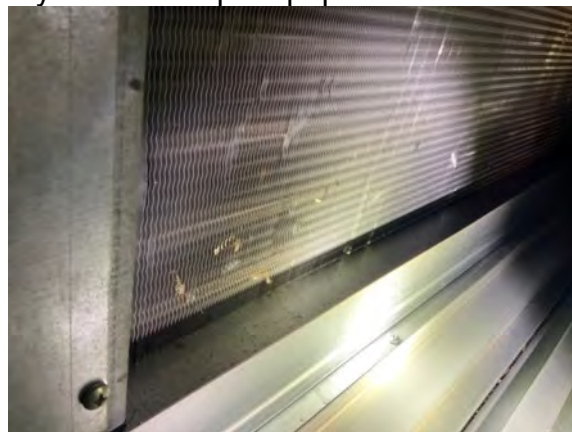
Kuva 4
Lämpöpatterissa on hieman epäpuhtauksia.

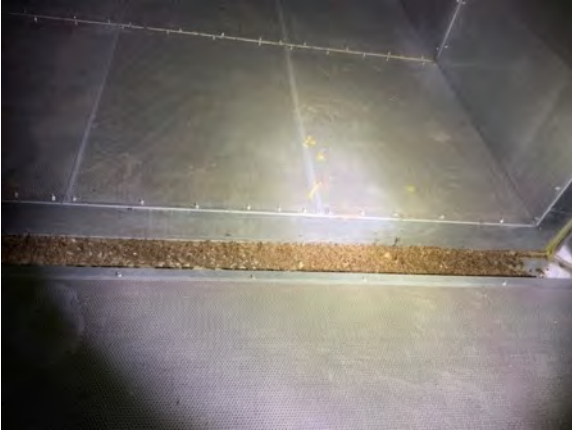
Kuva 5
Kiertoilmakammion pohjalla on erittäin runsaasti epäpuhtauksia.
