# **Valkeakosken kirkko**

**Kirkkotie 1, 37600 Valkeakoski**

Kevennetty kuntoarvio  
31.8.2017

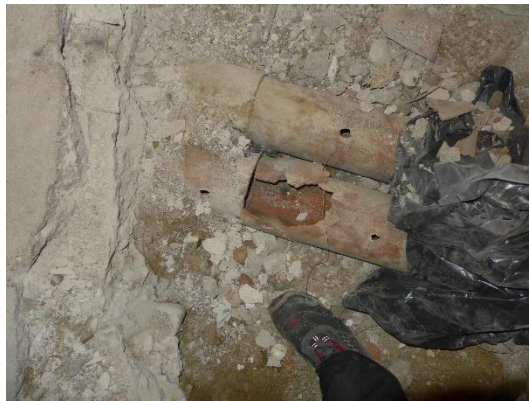
Rakennuksen ympärillä ei havaittu erillisiä salaojitusjärjestelmän tarkastuskaivoja. Salaojitus on alkuperäiskuntoista ns. savitiiliputkea, joka on tv-kuvattu muutaman vuoden sisällä. Kuvausraportti ei ollut kuntoarvion raportin teon yhteydessä käytettävissä. Paikan päällä tehtyjen havaintojen perusteella salaojitus ei toimi suunnitellusti, koska kellarikerroksen kantavien rakenteiden lattioiden vierustat todettiin pintakosteusmittarilla havaittuna kosteiksi.

Kuva 3  
Salaojat ovat alkuperäistä tiiliputkea

- Tukimuri rakenteiden huoltokorjaus (kuntotutkimuksen mukaisesti)
- Kellotornin huoltokorjaus (kuntotutkimuksen mukaisesti)
- Salaojajärjestelmän uusinta

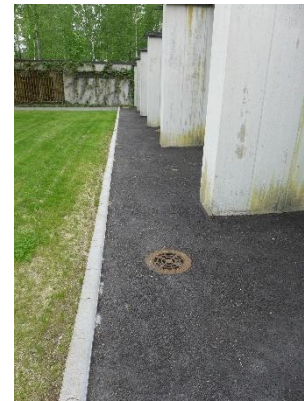
Piha-alueen sadevesiviemärijärjestelmä on uusittu vuonna 2014. Pinta- ja valumavesien ohjaus on silmämääräisten havaintojen perusteella toimivaa.

Kuva 4  
Tontin sadevesien poistojärjestelmä on uusittu

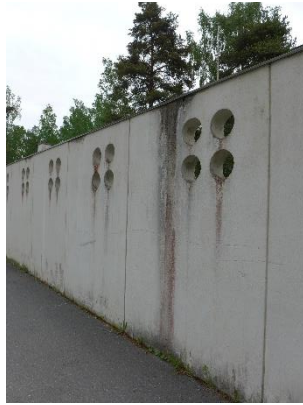
Rakennusta kiertää lähes kokonaisuudessaan teräsbetoniset tukimuurit /aidat. Tukimuurien sisä- ja ulkopinnat ovat maalattuja. Pinnoilla esiintyy yksittäisin osin teräskorroosiovaurioita. Monin osin havaittiin puutteita tukimuurien vaakatasojen pellityksissä, jonka johdosta sadevesi on päässyt pitämään sivupinnat kosteina ja pinnoille on kertynyt punasammalta. Tukimuurien väliset elastiset saumat ovat käyttöikänsä lopussa.

Kuva 5  
Yleiskuvaa länsisivun tukimuurista

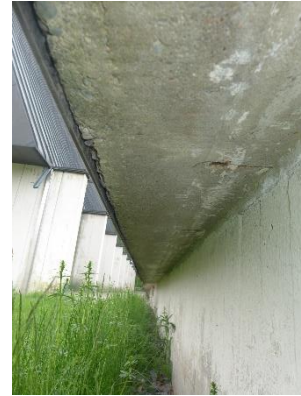
Itäisivulla yksi tukimurielementti on kokonaisuudessaan ”kallistunut ulospäin” maanpintojen muodonmuutosten seurauksena. Vaurioitunut tukimuuriosa on paalutettu. Tukimuuriosan tukemisesta/ankkuroimisesta maahan ei ole tarkempaa tietoa. Tukimuurin kallistumisen korjaus on suositeltavaa suorittaa muiden korjaustöiden yhteydessä.

Kuva 6  
Tukimuureissa esiintyy mm. kosteuden aiheuttamia vaurioita

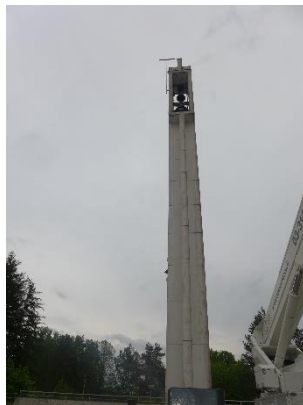
Kellotorni on tehty paikallavaluna. "Kello-osassa" kattopinnassa esiintyi rapautuneita betoniosia, jotka poistettiin kuntotutkimuksen yhteydessä. "Kello-osan" alapinnan teräksissä havaittiin korroosiovaurioita, alapinnalla esiintyy merkkejä veden kulkeutumisesta rakenteen lävitse. Tornin huoltotikkaissa esiintyy korroosiovaurioita.

Tornin pellitysten kittaukset ovat auki, pellitykset on asennettu myöhemmin. Huoltotason kaitteen liittymissä havaittiin korroosion aiheuttamia halkeamia. Betonipinnoilla on paikoittain valumajälkiä ja melko runsaasti punalevää. Paikoin havaittiin sammalkasvustoja. Tornin pinnoite on monin osin kulunut.

Kuva 7  
Yleiskuvaa kellotornista

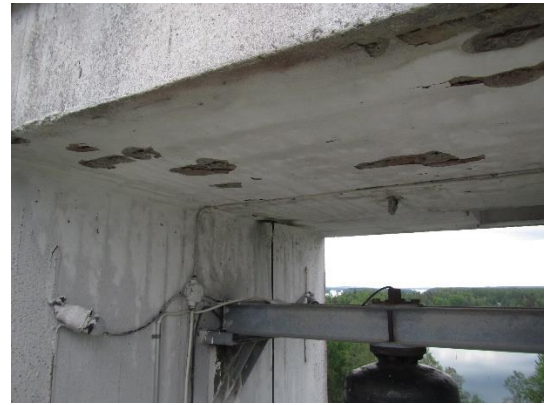
Kuva 8  
Kellotornissa esiintyy mm. korroosiovaurioita

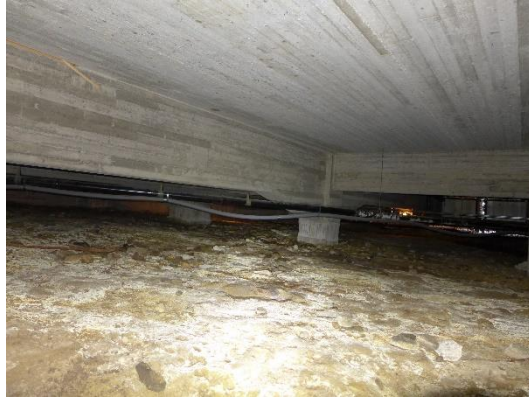
Rakennuksen perustamisolosuhteina on moreeni/kallio sekä osittain myös kivinen savikerros. Täten kirkkosalin perustukset ovat paalutettuja ja loput länsiosan tiloista ovat perustettu maanvaraisesti. Kirkkosalin alla olevassa ryömintätallassa esiintyy kosteus-/mikrobiperäinen

haju. Ryömintätilan hiekka-aines on paikoin hyvin kostea. Ryömintätila on alipaineistettu. Ryömintätilan rakenteissa havaittiin Toja-levyä.

Kuva 9  
Yleiskuvaa ryömintätilasta

- Ryömintätilan maamassan poisto ja Leca-soran puhallus
- Toja-eristeiden poisto
- Ryömintätilasta ja kellarikäytävältä lähtevien läpivientien tiivistys
- Putkinaanlin alipaineistus.
- Maanvastaisten seinien vedeneristys
- Kellarin seinien ja pilareiden yhteyteen on suositeltavaa esimerkiksi tehdä kapillaarista vedennousua estävä injektointi/vesihöyryä läpäisevä pinnoite sekä seinälattialiittymien tiivistys.
- Julkisivu- ja ikkunaliittymien tiivistys sisäpuolelta
- Rakennuksen rungon painumien seuranta
- Kirkkosalin yläpohjan lisälämmöneristys.

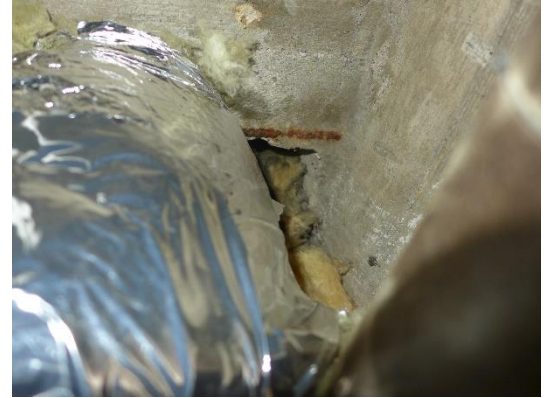
Kuva 10  
Ryömintätilasta lähtevät läpiviennit ovat epätiivitä

Kirkkosalissa ja rippikoulusalissa havaittiin viitteitä ilmapuodoista, Paloläpivienneissä on tiivistyspuutteita, erityisesti kellarikerroksessa. Tiivistyspuutteita havaittiin myös läpivienneissä, jotka tulevat alapohjan läpi rakennuksen ryömintätilasta.

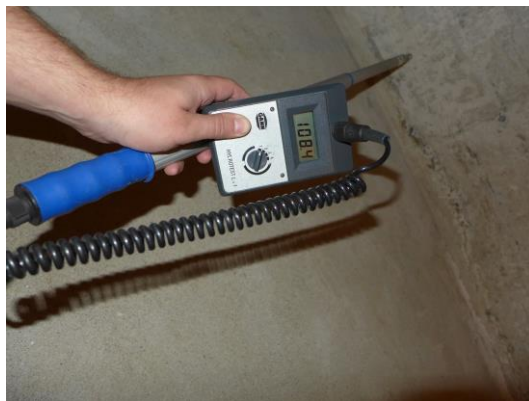
Lämmönjako- ja VSS-tilojen alapohjat ovat alkuperäisten rakennesuunnitelmien mukaan vesi-paine-eristettyjä. Kellarikerroksen maanvastaisten seinien vedeneristys on toteutettu raken-nusajankohtaan nähden tyypillisesti bitumisivelyllä. Vedeneristeen tekninen käyttöikä on loppu. Kiinteistökerroksen yhteydessä rakennuksen sisäpuolisissa, maanvastaisten seinien alaosissa todettiin kohonneita pintakosteusarvoja.

Kuva 11  
Kellarikerrokseessa esiintyy kohonneita pintakosteusarvoja

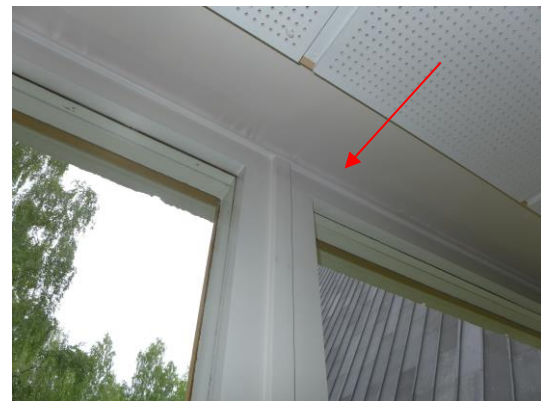
Kuva 12  
Rippikoulusalissa havaittiin ilmavuotojälkiä

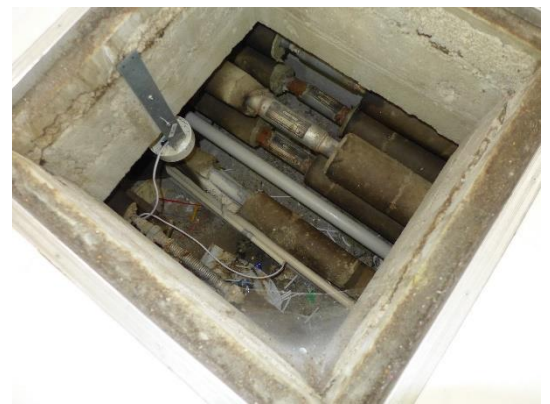
Rippikoulusalin läpi kohti keittiötilaa kulkee alipaineistamaton putkikanaali, jossa havaittiin käyttövesiputkistosta aiheutuneita vuotojälkiä sekä mikrobiperäistä hajua. Putkikanaali on yhteydessä kellaritiloihin, jossa havaittiin kosteusperäistä hajua.

Kuva 14  
Rippikoulusalin lävitse kulkee putkikanaali

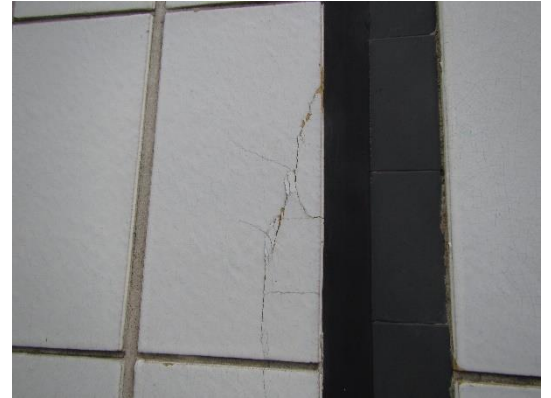
Kirkkosalin klinkkeripintaissa kuorielementeissä on silmämääräisesti näkyviä pakkasrapautumisvaurioita elementtien ulkoreunoilla. Eniten vaurioita on ikkunapielien ulkokulmissa. Kuorielementeissä havaittiin yksittäisiä näkyviä teräskorroosiovaurioita elementtien reuna-alueilla. Betonipintaissa julkisivuissa havaittiin vain yksittäisiä teräskorroosiovaurioita.

Kuva 16  
Klinkkelementtien pinnoilla on yksittäisiä halkeamia

- Kuorielementtien uusiminen ja päätykolmioiden lisälämmöneristys
- Maantasokerroksen uudelleen pinnoitus.
- Julkisivusaumat uusitaan
- Julkisivun rakenneliittymien tiivistyskorjaukset.
- Terassirakenteen peruskorjaus

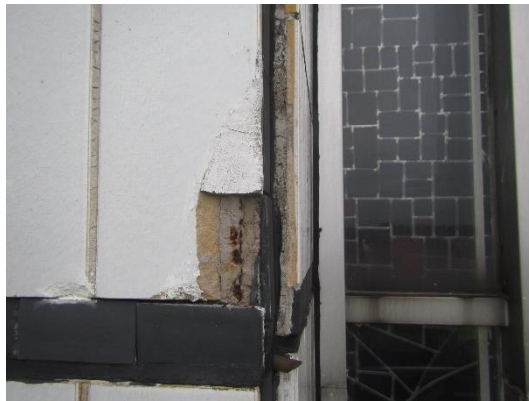
Kuorielementtien elastisissa saumauksissa havaittiin epätiivyyttä kohdissa, joissa on tapahtunut klinkkereiden irtoilua ja betonin rapautumista. Betonipintaisten ulkoseinien liikunta-saumoissa havaittiin halkeilua ja epätiivyyttä

Kuva 17  
Elementtien reunaosissa on paikoin kiinnityksestään irronneita klinkkereitä

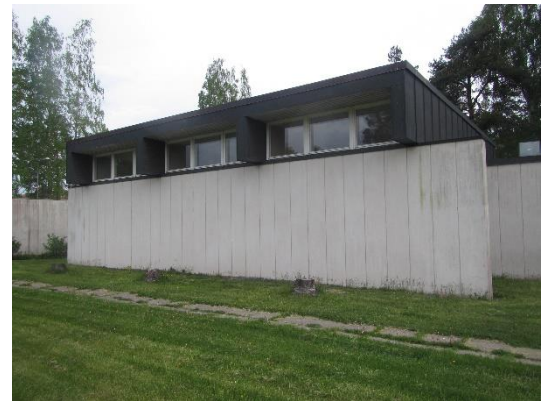
Kuva 18  
Betoniseinien pintakäsittely on kulunut

Paikallavaletut julkisivut ovat pinnoitettuja. Pinnoitteissa esiintyy kulumaa ja yksittäisin osin teräskorroosiovaurioita.

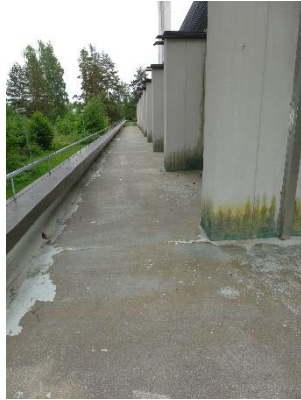
Rakennuksen pohjois- ja itäsivulla on teräsbetonirakenteinen terrasserakenne, jonka vedeneristeen olemassaolosta ei ole tietoa. Terrassin pinnalla on jälkiä vanhasta pinnoitteesta, joka

on saattanut toimia rakenteen vedeneristeenä. Sadevedet poistuvat vaakapinnoilta tukimuurien läpi vietyjen viemäröintien avulla. Terassin yleiskunto on välttävä.

Kuva 19  
Yleiskuvaa terassilta

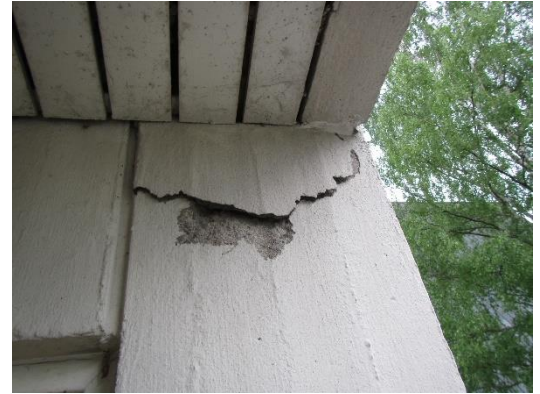
Kuva 20  
Teräskorroosion aiheuttama betonivaurio  
ulkoseinärakenteessa

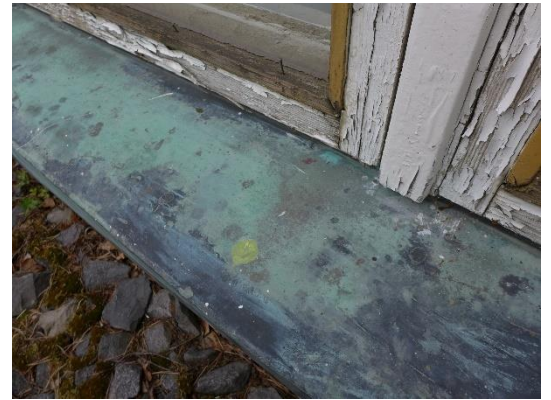
Kirkkosalin ikkunoiden ulkopuitteissa esiintyy maalipintojen kulumaa sekä osittain alkavaa lahoa (puitteiden alaosat). Lisäksi ikkunoiden listoitukset ovat huonokuntoiset ja osittain irti kiinnityksistään. Maalipintojen kulumaa havaittiin lisäksi rippikoulusalin ikkunoissa. Lisäksi ulkopuitteiden ulkopinnoilla havaittiin puupintojen halkeilua.

Kuva 22  
Lähikuvaa kirkkosalin ikkunan alaosista

- Ikkunoiden uusinta
- Taidelasi- ja alttari-ikkunan ulkopuolisten rakenteiden kunnossapito- ja tiivistyskorjaukset (vanha runko säilytetään)
- Ovien huoltokunnostus ja tiivistyskorjaus

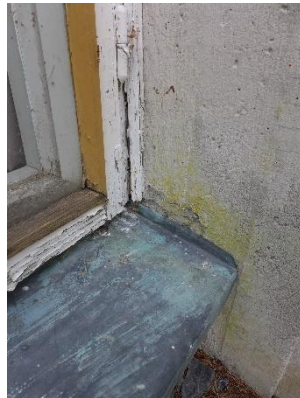
Ikkunoiden ja julkisivun välisissä tiivistyksissä on puutteita, mikä esiintyy ilmavuotoina.

Kuva 23  
Julkisivu- ja ikkuna liittymät ovat epätiivitä

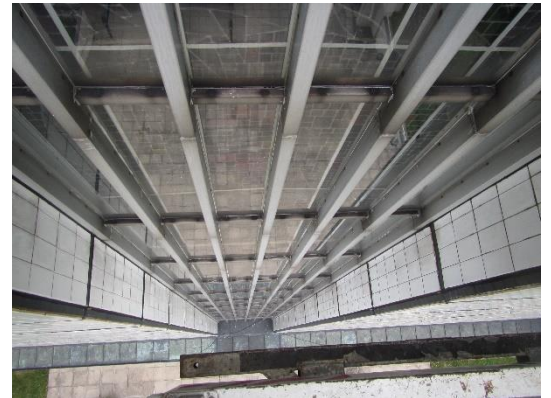
Altari-ikkunan ja taidelasin alumiinisten kiinnityslistojen ruuvikannat ovat havaituin osin ruosteisia. Kiinnityslistojen elastisissa saumauksissa esiintyy halkeamia ja tiivistyspuutteita. Taidelasin uloimmassa lasissa havaittiin yksittäisiä halkeamia. Molempien ikkunoiden lasituksia on irti kittauksista. Altari-ikkunassa on viimeistelemätön sähköläpivienti, joka tulee korjata välittömästi.

Kuva 24  
Yleiskuvaa pohjoispäädyn taidelasi-ikkunasta

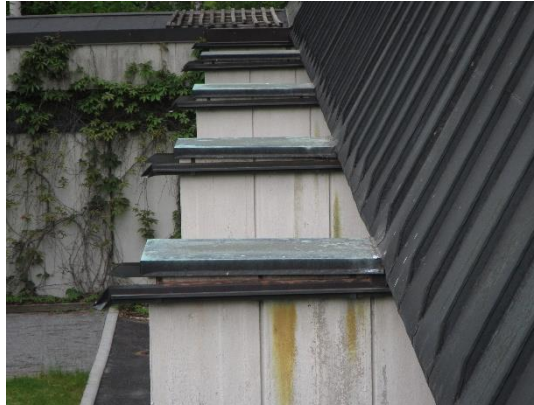
Lappeiden alaosissa, pilastereiden pellitysten kallistus ja liittymäkohdat ovat puutteellisia. Tästä syystä sadevettä pääsee roiskumaan monin paikoin julkisivupinnoille. Vaakapelleille on kerääntynyt likaa ja orgaanista ainesta. Päätyjen alaosan lipparakenteessa kaadot ovat puutteellisia, erityisesti pohjoisjulkisivulla vesi lammikoituu

Kuva 29  
Yleiskuvaa pilasteiden pellityksistä

- Pellitysten tiivistys- ja paikkakorjaukset
- Kermikatteen uusinta

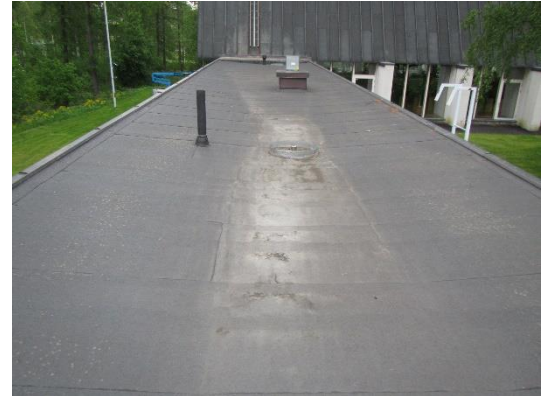
Sakasti-sekä rippikouluosan katemateriaali on tyydyttävässä kunnossa. Kaadot osin loivia, katepinnoilla on jälkiä veden lammikoitumisesta. Kermikatteen ylösnostot seinäpinnoille ovat pääosin kunnossa, IV-koneiden ja kattoikkunan kohdalla nostot ovat hieman matalia. Pellitykset ovat havaituin osin hyväkuntoisia. Reunanostot ovat hyvin matalat.

Kuva 30  
Yleiskuvaa Sakastiosan vesikatosta

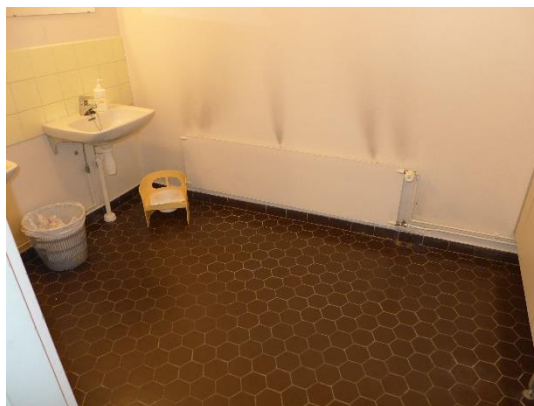
Rakennuksessa sijaitsevat märkätilat (wc-tilat) ovat alkuperäiskuntoisia. Tilojen yleiskunto on huono ja niiden tekninen käyttöikä on loppu.

Kuva 31  
WC-tilat ovat käyttöikänsä lopussa

- WC-tilojen uusinta
- Sakasti- ja rippikoulusalin tilapintojen uusinta
- Eteisen, kirkkosalin ja lehterin seinäpintojen maalaus

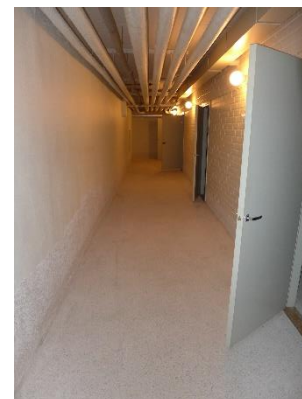
Kellarin tilojen lattiapinnat on jyrstetty puhtaalle betonipinnalle johtuen sadevesiviemäriverkoston toimimattomuudesta (kosteus tullut maanpinnalta kellaritiloihin) sekä alapohjan kosteusteknisestä tilanteesta. Lisäksi kellarin tilojen seinien alapintojen pinnoitteita on monin osin poistettu.

Kuva 32  
Yleiskuvaa kellarikäytävältä

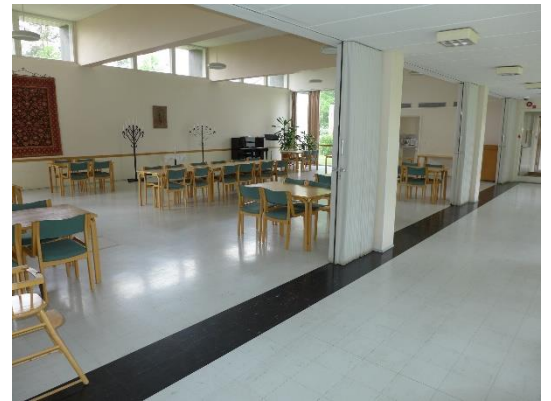
Rippikoulusalin ja Sakastiosan lattiapinnoitteena on rakennustapaselostuksen Finnflex-laattaa, joka saattaa sisältää asbestia. Seinä- ja kattopinnat ovat rapattuja. Molempien tilojen lattiapinnoilla esiintyy halkeamia. Tilojen yleiskunto on välttävä.

Kuva 34  
Yleiskuvaa rippikoulusalista

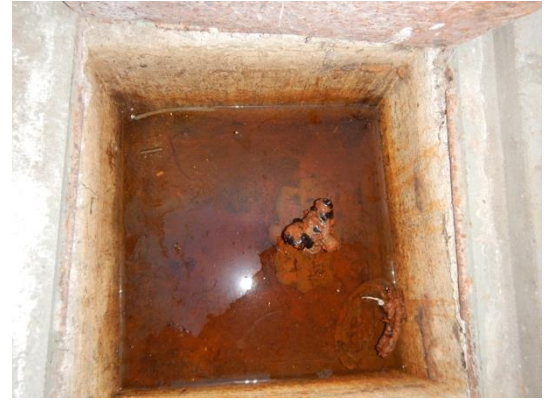
Kuva 44  
Padotusventtiilikaivossa on vettä ja venttiili on pahoin syöpynyt.

- Pumppaamoiden kunnostukset.
- Padotusventtiin uusiminen, kaivo tyhjenetään vedestä ja varmistetaan, että sinne ei jatkossa pääse vettä.
- Käyttövesi- ja jätevesiviemäriverkoston kokonaisvaltainen uusiminen peruskorjauksen yhteydessä.

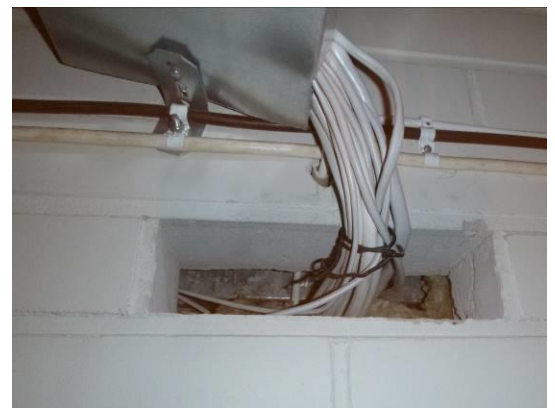
Kuva 52  
Yleiskuva puuttuvasta palokatkosta.

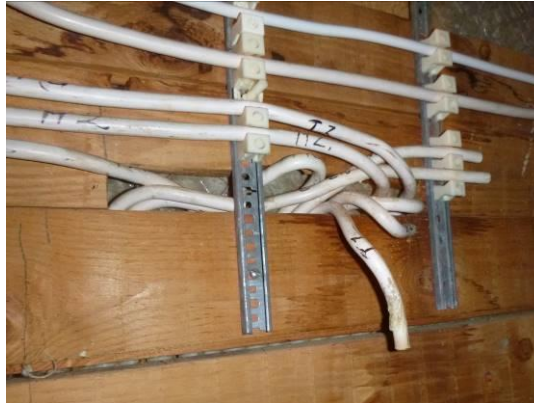
Kuva 53  
Kellarikerroksen iv-konehuoneessa on avoimia kaapeleita.

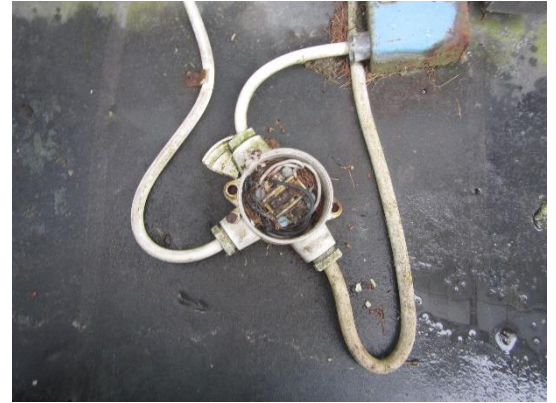
Kuva 54  
Alttari-ikkunan takana on avonainen jakorasia.

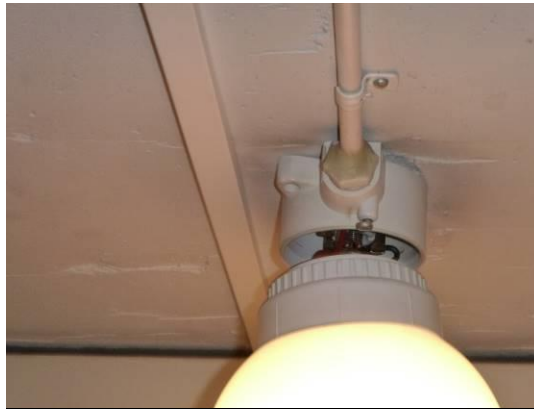
Valaisimet ovat pääosin alkuperäisiä hehkulamppu-, loistelamppu- ja pienoisloistelamppuvalaisimia. Useista valaisimista puuttuu kupuja ja ritiloita. Kirkkosalin reunoilla on epäsuoraa valoa antavat loistelamppuvalaisimet, lattialle asennetut pilarivalaisimet ja kosketinkiskoihin liitettyjä valonheittämiä. Lehterillä on loistelamppuvalaisimet. Seurakuntasalissa on roikkuvat pienoisloistelamppuvalaisimet. Käytävillä ja auloissa on energiansäästölamppuilla varustetut valaisimet ja pienoisloistelamppuvalaisimet. Keittiössä on uusitut loistelamppuvalaisimet ja työpöytävalaisimet, joista yhden valaisimen pistorasia on liian lähellä pesuallasta. Muissa tiloissa on pääosin posliinikuvuilla varustetut hehkulamppuvalaisimet. Kellarikerroksessa sijaitsevassa väestösuojaossa on rikkiäinen valaisin, jonka jännitteiset liittimet ovat kosketeltavissa. Samassa tilassa on myös useita kiinnityksestään irronneita valaisimia ja tilat ovat melko hämärät. Mitattu valaistusvoimakkuus on vain 10 - 20 luksia. Ulkoseinille on asennettu energiansäästölamppuilla varustettuja valaisimia ja kellotapuliin ja takapihan mastoon suuritehoisia valonheittämiä. Kirkon sivustalla piha-alueella on 4 kpl huonokuntoisia, osittain rikkiäisiä, pylväsvalaisimia, joiden valonlähteenä on HQL-lamput. Pysäköintialueen pylväsvalaisimet on uusittu ja ne ovat hyvässä kunnossa. Alkuperäiset valaisimet ovat teknisen käytökänsä loppupuolella ja ne on suositeltavaa uusia tarkastelujakson aikana. Uusitut valaisimet ovat tyydyttävässä/hyvässä kunnossa.

Kuva 55  
Yleiskuva rikkiäisestä valaisimesta.

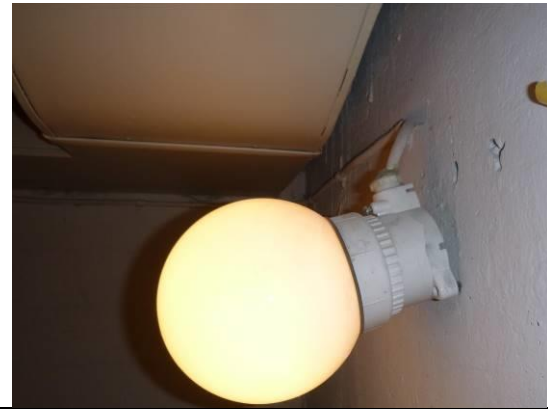
Kuva 56  
Yleiskuva irronneesta valaisimesta.

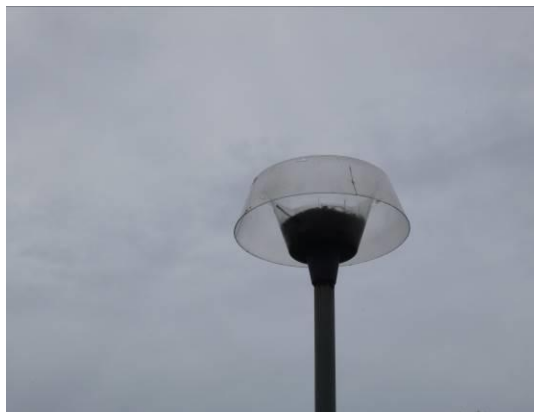
Kuva 57  
Alkuperäiset ulkovalaisimet ovat huonossa kunnossa.

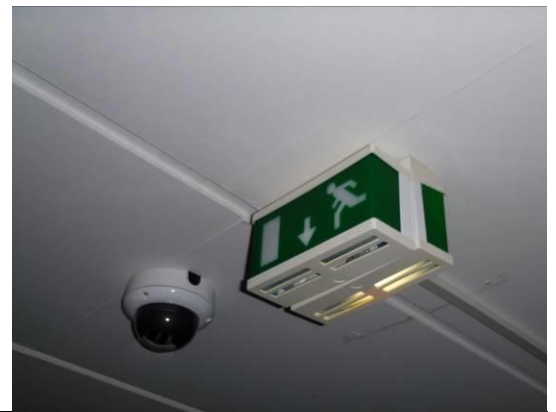
Kuva 58  
Yleiskuva pimeästä merkkivalaisimesta.
