Valkeakosken kirkko

Ulkorakenteiden kuntotutkimus

31.8.2017

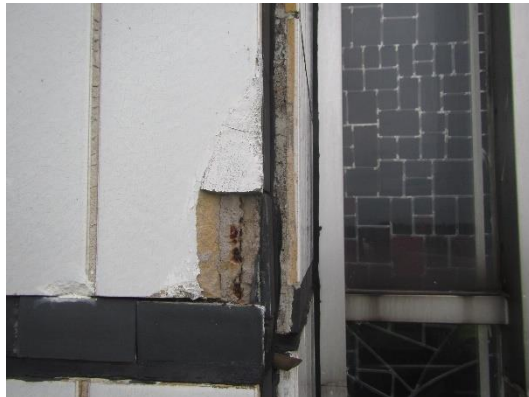
Kuorielementeissä havaittiin yksittäisiä näkyviä teräskorroosiovaurioita elementtien reuna-alueilla. Vaurioita oli havaittavissa ikkunapielien ulkokulmissa. Näissä kohdissa betonissa on halkeilua ja klinkkerilaatat irtoilevat.

Kuva 5
Ulkonurkan paikkaus on irronnut ja ulkokulman teräksessä on korroosiovauriota.

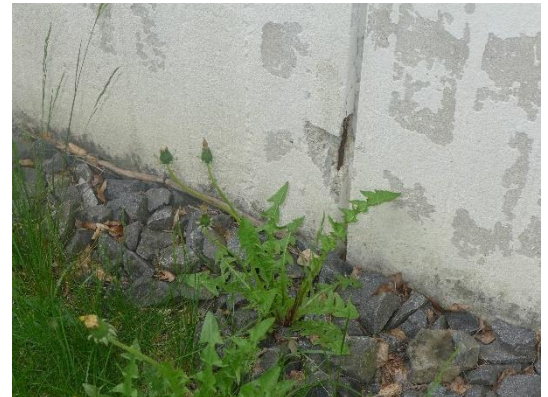
Betonipintaisissa julkisivuissa havaittiin vain yksittäisiä teräskorroosiovaurioita. Näillä kohdilla yksittäinen teräs on jäänyt lähelle betonin ulkopintaa.

Kuva 6
Ulkoseinän teräskorroosiovaurio.

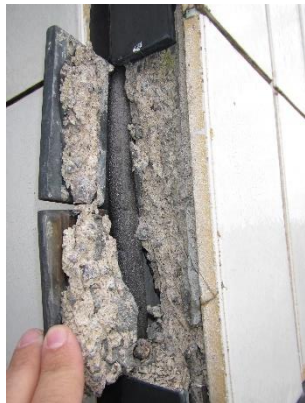
Kohteella havaittiin pakkasrapautumaan viittaavia vaurioita klinkkeripintaisten kuorielementtien ulkoreunoilla. Eniten rapautumaa havaittiin etelänpuoleisen ikkunasyvennyksen ulkokulmissa. Vauriokohdissa klinkkerilaatat ovat pullistuneet ja irtoilevat alustastaan. Laattojen alla olevassa betonissa on irtoilevilla kohdilla havaittavissa pitkälle edennyttä pakkasrapautumaa.

Kuva 7
Ikkunasyvennyksen ulkokulman pakkasrapautumista.

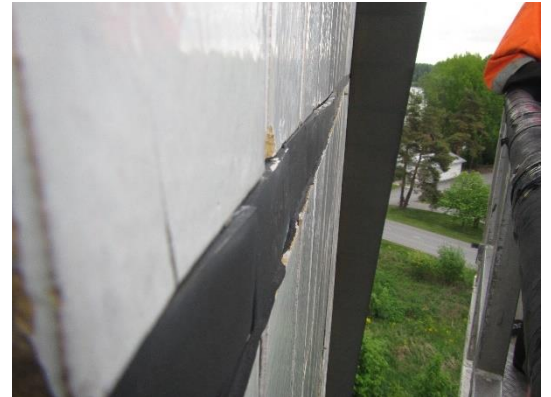
Kuva 8
Klinkkerilaatat irronneet alustastaan.

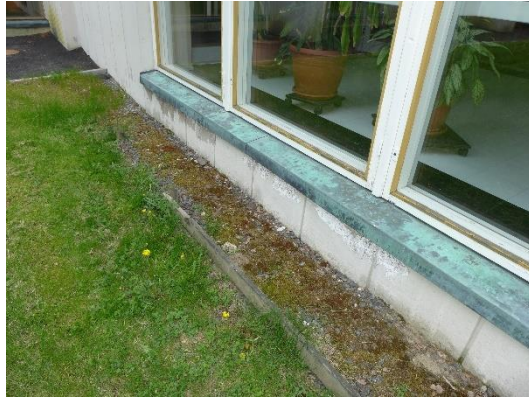
Kuva 9
Nurmialuetta ei ole erotettu sokkelista oikein.

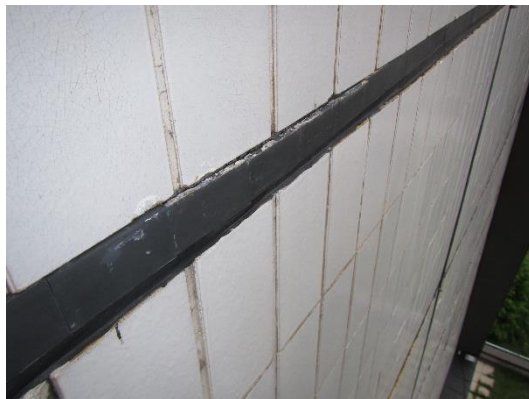
Klinkkeripintaisten kuorielementeissä havaittiin haljenneita ja irronneita klinkkereitä. Irronneet klinkkerit sijaitsivat pääosin elementtien ulkoreunoilla. Klinkkerien lasituksessa on verkko- maista tiheää hiushalkeilua. Ohuthietutkimuksen mukaan laattojen tartunta on heikko ja tartun- talastissa on tapahtunut hiushalkeilua.

Kuva 11
Kiinnityksestä irti olevia klinkkereitä.

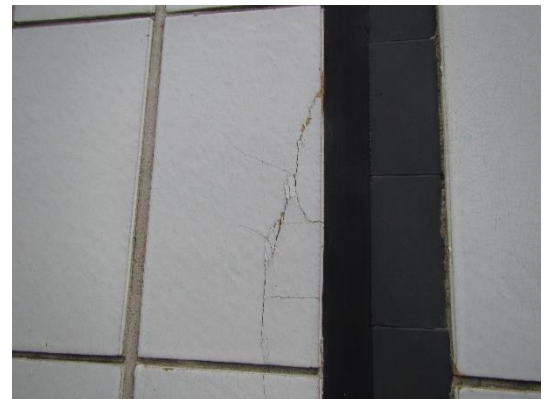
Kuva 12
Klinkkerilaatoissa halkeamia.

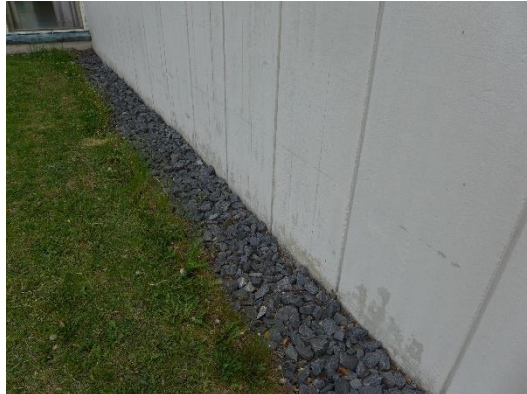
Betonipintaisten ulkoseinien maalipinnoitteissa havaittiin likaa ja kulumaa. Maali on yksittäisiltä alueilta kulunut betonipinnalle. Kulumaa ja likaa on eniten seinän alareunassa. Pinnoitteet ovat huonossa kunnossa.

Kuva 13
Seinän alareunan maalipinta hilseilee.

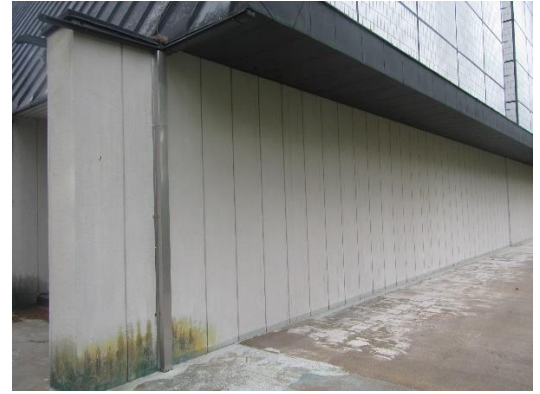
Kuva 14
Pohjoispuolen julkisivua. Kuparivärjäytymiä julkisivulla, vesikatolta valuva vesi roiskuu julkisivulle.

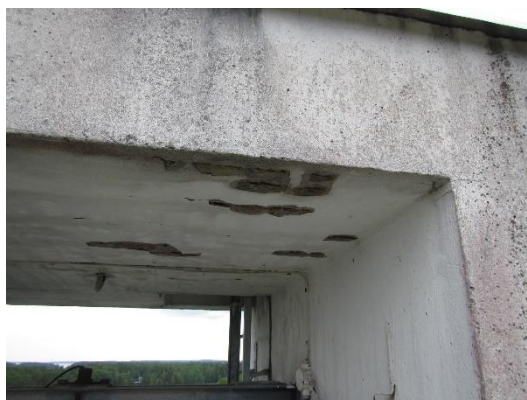
Kellotornin betonirakenteissa havaittiin runsaasti näkyviä teräskorroosiovaurioita kello-osan laattarakenteiden alapinnoissa. Lisäksi teräksisten kaiteiden liittymissä on näkyviä vaurioita. Tutkimuksessa poistettiin putoamassa olevia betonikappaleita laattarakenteiden vauriokohdilta.

Kuva 15
Laattarakenteen alapinnan teräskorroosiovaurioita. Korroosio on irrottanut rakenteesta betonikappaleita.

Kellotornin kello-osan laattarakenteiden alapintojen teräkset ovat havaintojen perusteella lähellä laatan alapintaa. Rakenteessa on runsaasti pitkälle edenneitä teräskorroosiovaurioita, korroosiovauriot ovat lohkaisseet rakenteesta betoninkappaleita. Lähitulevaisuudessa vauriot etenevät korjaamattomina kiihtyvällä nopeudella.

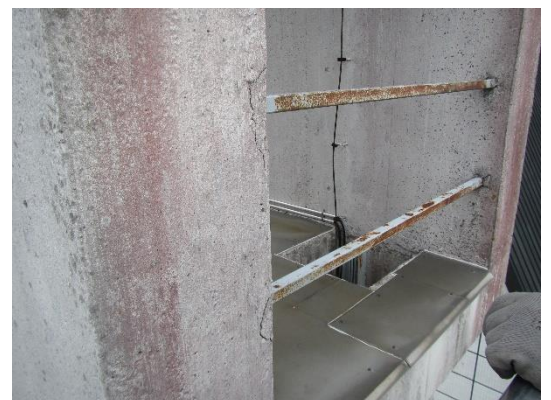
Kuva 16
Kaiteiden liittymissä havaittiin halkeilua.

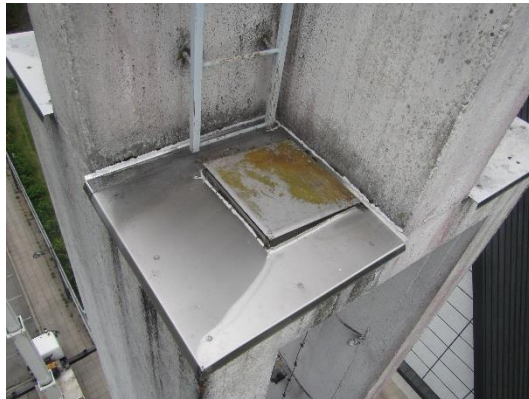
Kuva 17
Pellitysten kittauksissa epätiiviyttä. Pellitysten päällä kasvaa sammalta.

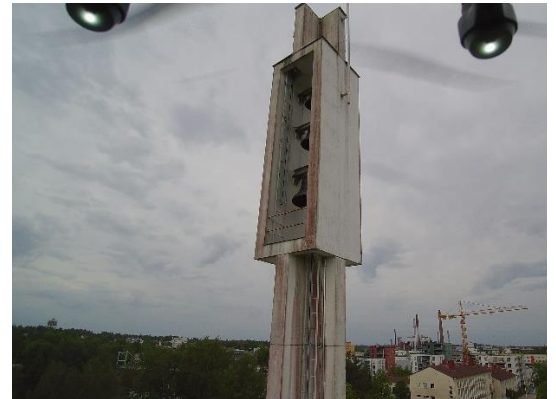
Kellotornin pinnoilla on kosteuden aiheuttamia valumajälkiä. Betonipinnoilla kasvaa punalevää, joka viittaa jatkuvaan kosteusrasitukseen. Pellitysten päällä kasvaa sammalta.

Kuva 18
Betonipinnoilla valumajälkiä ja punaleväkasvustoa.

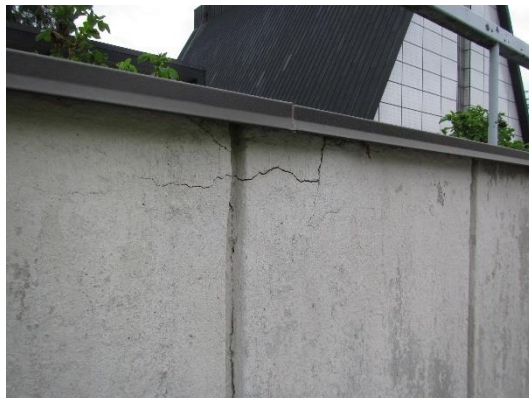
Kuva 19
Betonin halkeilua.

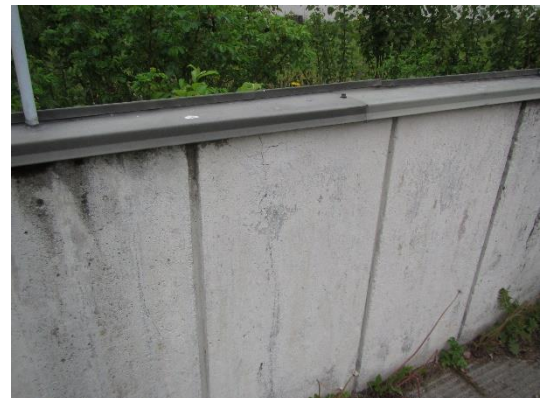
Kuva 20
Tukimuurissa pystysuuntainen halkeama.

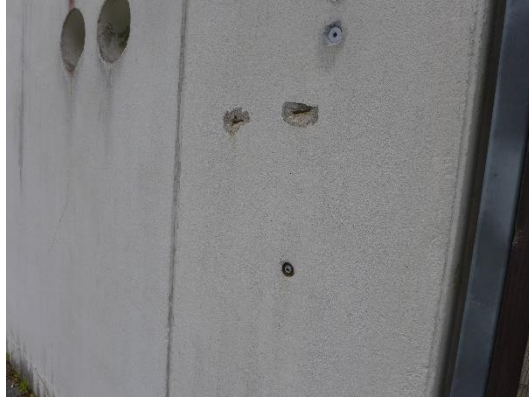
Tukimuureissa havaittiin yksittäisiä näkyviä teräskorroosiovaurioita. Vaurioita havaittiin eniten tukimuurin päällä olevan lipparakenteen alapinnassa.

Kuva 21
Teräskorroosiovaurioita.

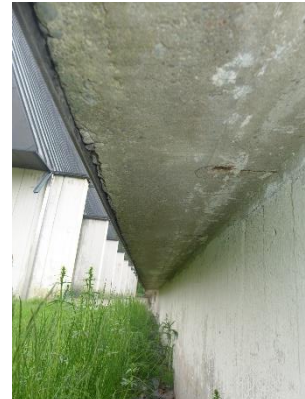
Kuva 22
Lipparakenteen alapinnan vaurioita.

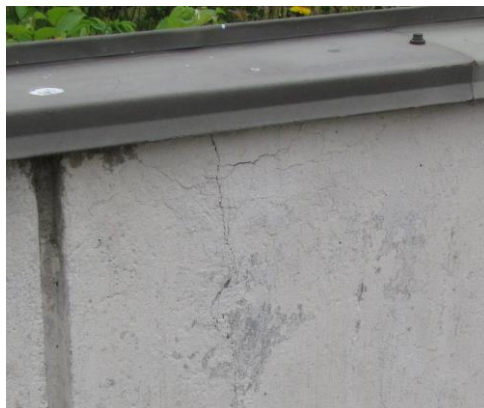
Kuva 23

Tukimuureissa havaittiin paikoin pakkasrapautumaan viittaavaa verkkomaista halkeilua. Varsaomalla muureissa ei havaittu merkittävää pakkasrapautumaan viittaavaa pehmentymää. Muureissa on havaittavissa betonin halkeilua ja lohkeilua.

Tukimuurin verkkomaista halkeilua, viittaa mahdolliseen pakkasrapautumavaurioon.

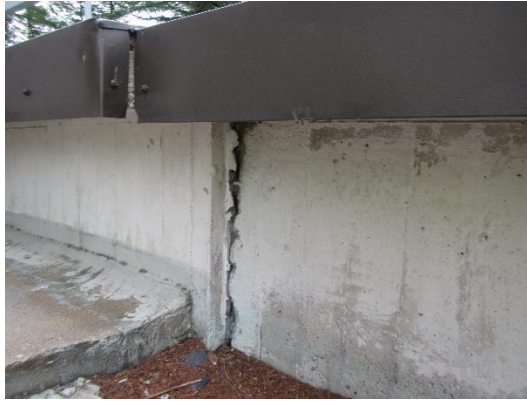
Tukimuureissa on liikuntasauvoja, jotka on saumattu elastisella saumamassalla. Saumat ovat halkeilleet ja niissä on epätiiviyttä, saumat irtoilevat reunoilta. Saumat ovat teknisen käyttökänsä päässä. Idänpuoleisessa tukimuurissa havaittiin tapahtuneen liikettä ja kallistumista. Muuri on kallistunut yläreunastaan ulospäin. Arkkitehtisuunnitelmien perusteella kyseisessä kohdassa tukimuurin tyyppi vaihtuu L-muurista I-muuriksi (L-muuri kallistunut).

Kuva 24
Tukimuri kallistunut yläreunastaan ja muurien välinen sauma on haljennut.

- Kallistuneen tukimuurin painumaseuranta
- Vauriotilanteen säännöllinen seuraaminen kohteen betonirakenteiden osalta.

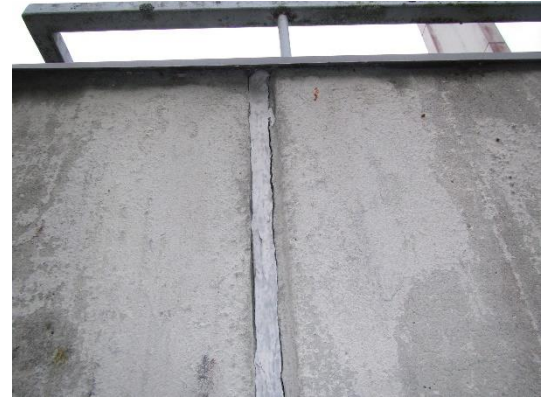
Kuva 25
Tukimuurin saumauksessa on halkeilua ja epätiiviyttä.

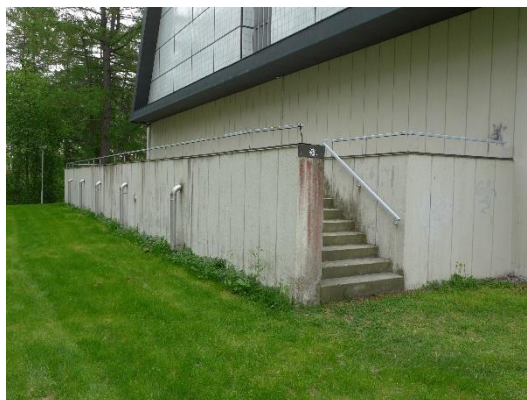
Kuva 26
Punaleväää tukimuurin pinnalla.

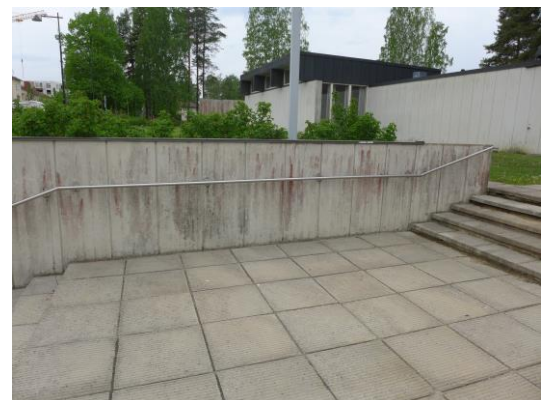
Muurien ulkopinnat on maalattu valkoiseksi. Maali on kulunutta ja hilseilee. Osa pinnoista on kulunut betonipinnalle. Ohuthietutkimuksessa yksittäisessä näytteessä on havaittu kaksi kerrosta maalia ja maalipinnan kokonaispaksuudeksi on mitattu 0,5mm. Maalipinta on huonokuntoinen. Pinnoilla on valumajälkiä ja orgaanista kasvustoa.

Kuva 27
Muurin pinnoitteet kuluneet, yksittäinen pellitys puuttuu

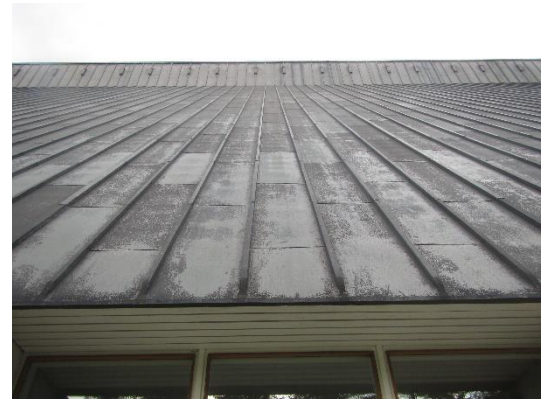
Kuva 29
Oksidikerroksessa kulumaa

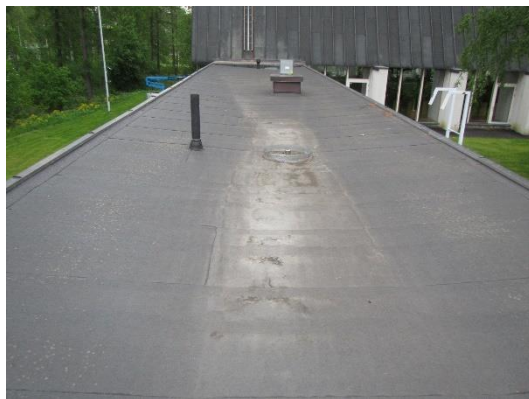
Tasakattojen bitumikate on uusittu käyttäjältä saatujen tietojen mukaan 1990-luvun alkupuolella. Tasakattojen kaadot ovat loivia ja katolla on havaittavissa kerääntynyttä roskaa ja jälkiä sadevesien lammikoitumisesta. Kermeille on kertynyt likaa. Kermikate on ikäänsä nähden kohtalaisen hyväkuntoinen, mutta katteen tekninen käyttöikä on päättymässä noin 5 vuoden kuluessa.

Kuva 30
Katteella jälkiä veden lammikoitumisesta

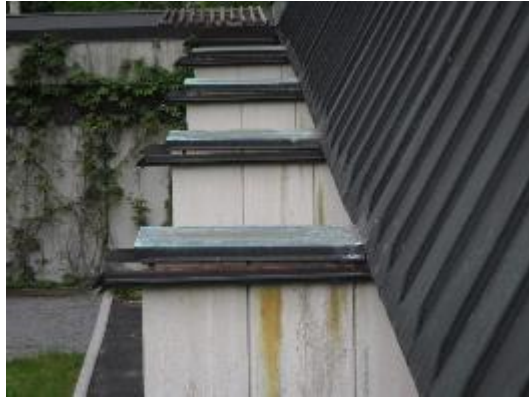
Kuva 31
Pilastereiden pellityksiä, valumajälkia.

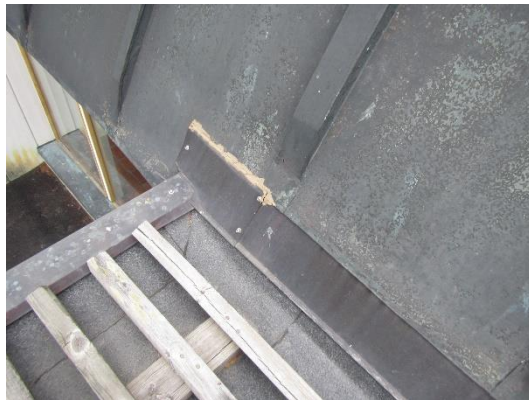
Kuva 33
Pellityksessä epätiiviyttä.

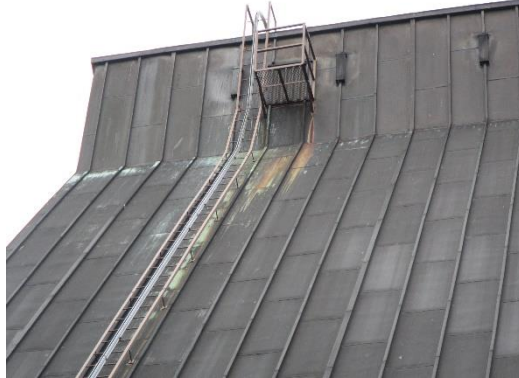
Harjakatolla olevat lapetikkaat on varustettu turvavaljaan kiinnityskiskolla. Vesikatoilla ei ole muita kattoturvatuotteita. Lapetikoiden rakenteissa on havaittavissa ruostumista.

Kuva 38
Harjakaton lapetikkaat.

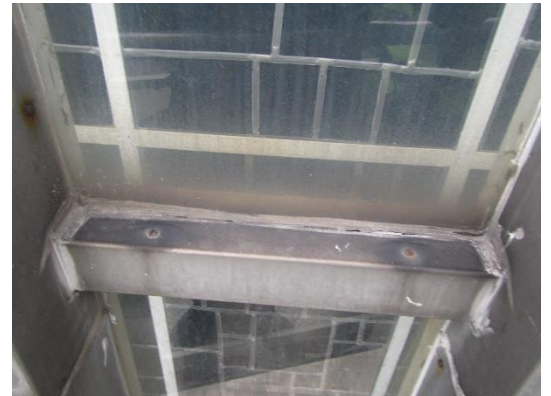
Kuva 40
Lasien kittauksissa halkeilua ja epätiiviyyttä.
