# Valkeakosken kirkko

## Kuntotutkimusten tulokset

Tiedotustilaisuus 26.10.2023

# Kohdetiedot: Valkeakosken kirkko

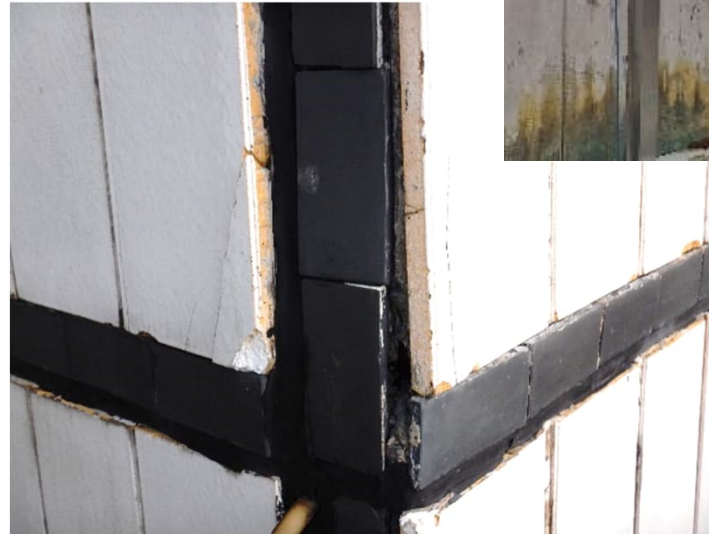
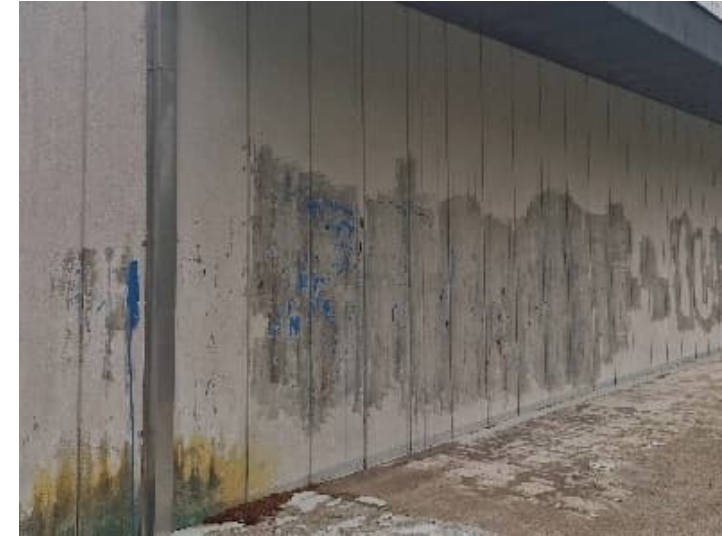
- **Pinnoitteiden vauriot**
- Mm. säärasitus, käytöstä aiheutuva rasitus ja betonin vaurioituminen voivat vaurioittaa pinnoitteita ja pintatarvikkeita

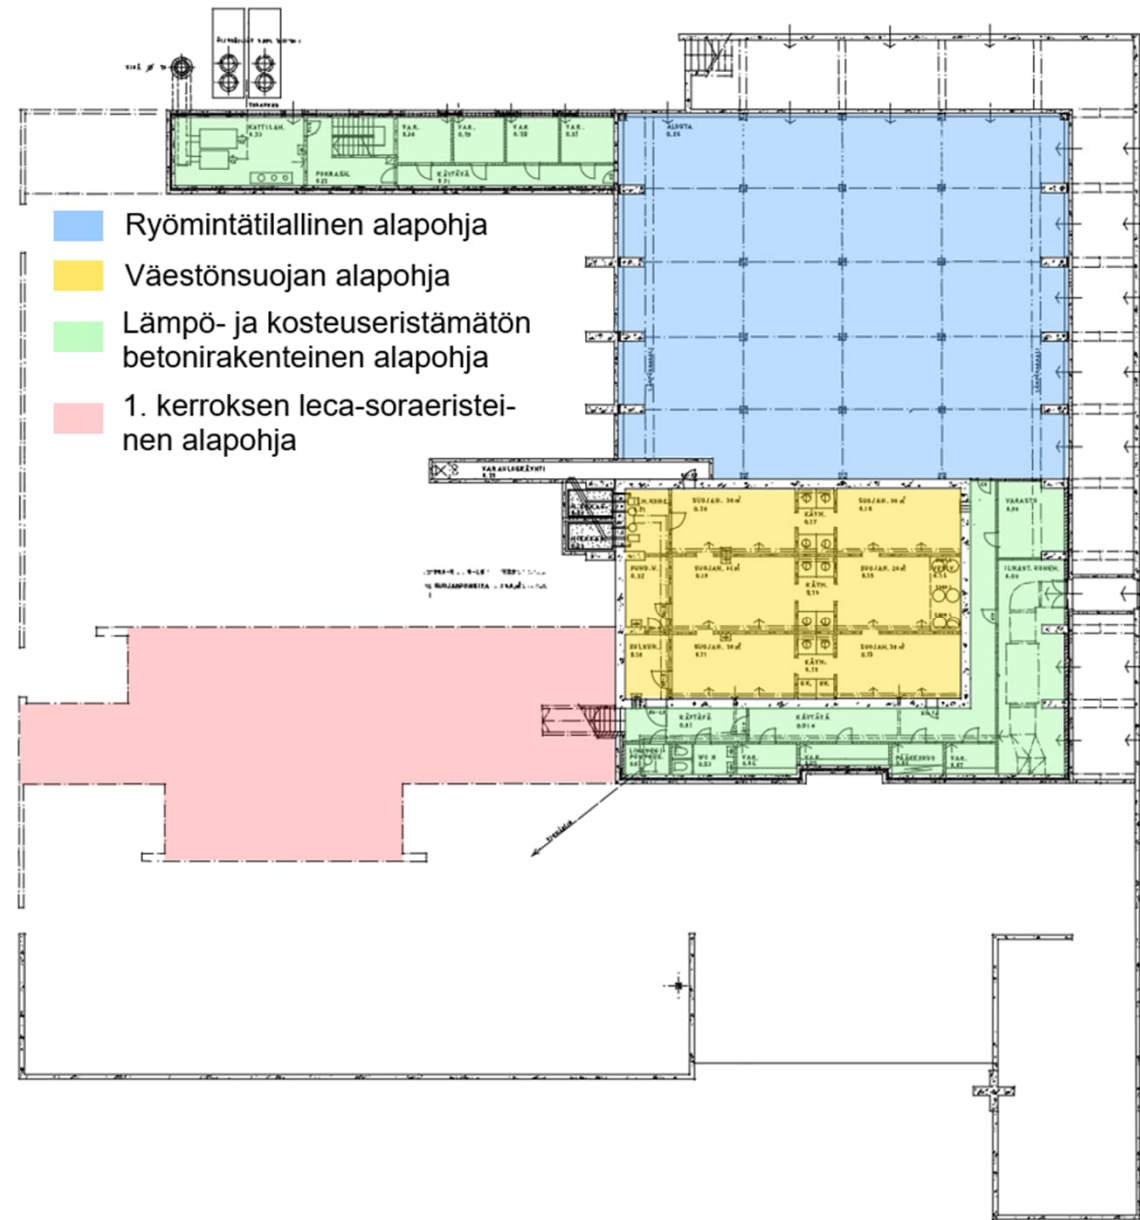
# Alapohjarakenteet

- Rakennuksessa esiintyy erilaisia alapohjarakennetyyppejä.
- Eri rakenteisiin liittyy erilaisia kosteusteknisiä riskejä.

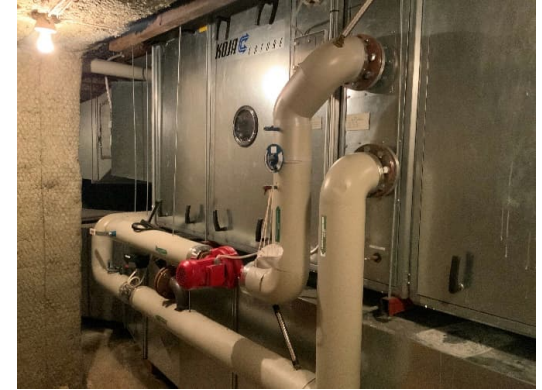
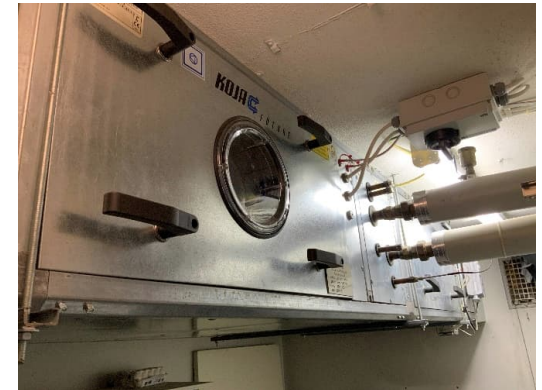
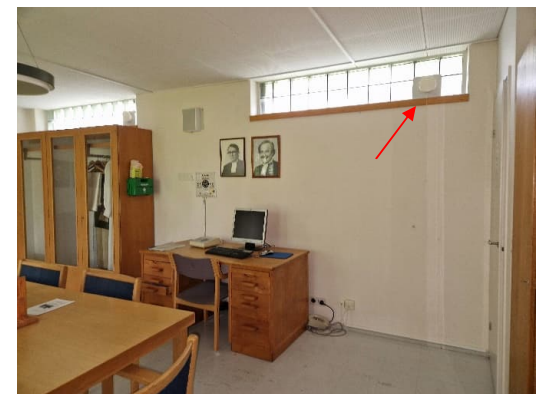
- Kirkkorakennuksessa on koneellinen tulo- ja poistoilmanvaihto, joka on toteutettu kahdella erillisellä tuloilmakoneella ja erillisillä huippuimureilla. Tuloilmakoneet on uusittu 2000-luvulla.
  - Kirkkosalia palveleva tuloilmakone TK1 sijaitsee kellarikerroksessa ja rippikoulusiiven tuloilmakone TK2 sijaitsee 1. kerroksen varastotilassa.
- Kirkkosalia palveleva järjestelmä on varustettu pääkoneen osalta kiertoilmatoiminnolla, lämmöntalteenottojärjestelmää ei ole
- Sakaristosiiivessä on vain koneellinen poistoilmanvaihto, korvausilma johdetaan tiloihin ikkunarakenteissa olevien korvausilmaventtiilien kautta.

- TK1-kone on teknisessä mielessä tyydyttävässä kunnossa. Koneesta tehtiin seuraavia havaintoja:
  - suodattimia ei ole vaihdettu vuosiin
  - suodatinkehikoista tapahtuu hieman ohivirtausta
  - kammioiden tiiveys on tyydyttävällä tasolla
  - kammioiden pohjalla on epäpuhtauksia, paikoin runsaasti
  - puhallinmoottori ja hihnat sekä tärinänvaimentimet ovat kunnossa
  - äänenvaimennetuissa kammioissa ja kanavissa on reikäpellin ja mineraalivillan välissä muovikalvo, mutta reuna-alueet ovat paikoin epätiivit
- TK1-koneessa on kiertoilmatoiminto, jonka käyttö ei ole sisäilman laadun kannalta suositeltavaa, mutta rakennuksen lämmityksen kannalta osittain pakollista.

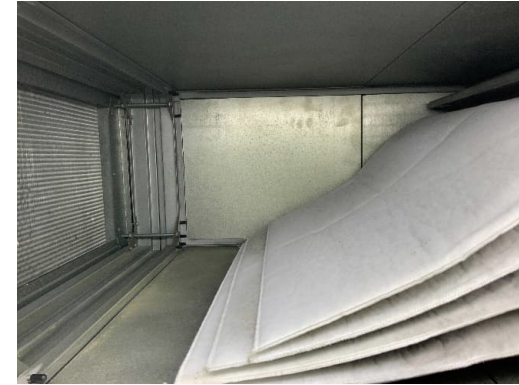
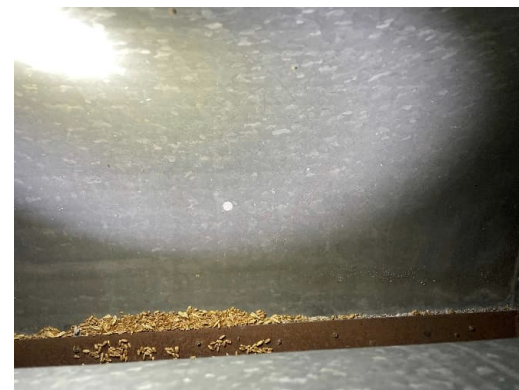
- TK2-kone on teknisessä mielessä tyydyttävässä kunnossa. Koneesta tehtiin seuraavia havaintoja:
  - suodattimia ei ole vaihdettu vuosiin
  - suodatinkehikoista tapahtuu hieman ohivirtausta
  - suodattimina on käytetty vaakasuora mallia, pitäisi olla pystysuorat
  - kammioiden tiiveys on tyydyttävällä tasolla
  - kammioiden pohjalla on epäpuhtauksia
  - koneen jälkeisessä äänieristetyssä kanavassa ei ole tarkastusluukkaa, joten mahdollisia mineraalivillalähteitä ei voitu tarkastaa.
- Huippuimurit ovat uusittuja ja toimivat muuten normaalisti, mutta sakastisiiven huippuimuri oli kytketty pois päältä turvakytkimestä. Huippuimureissa oli paikoin havaittavissa epäpuhtauksia.
- Pääte-elimien (tuloilma) sisällä havaittiin epäpuhtauksia, jotka ovat kulkeutuneet niihin koneiden ja kanavien kautta.

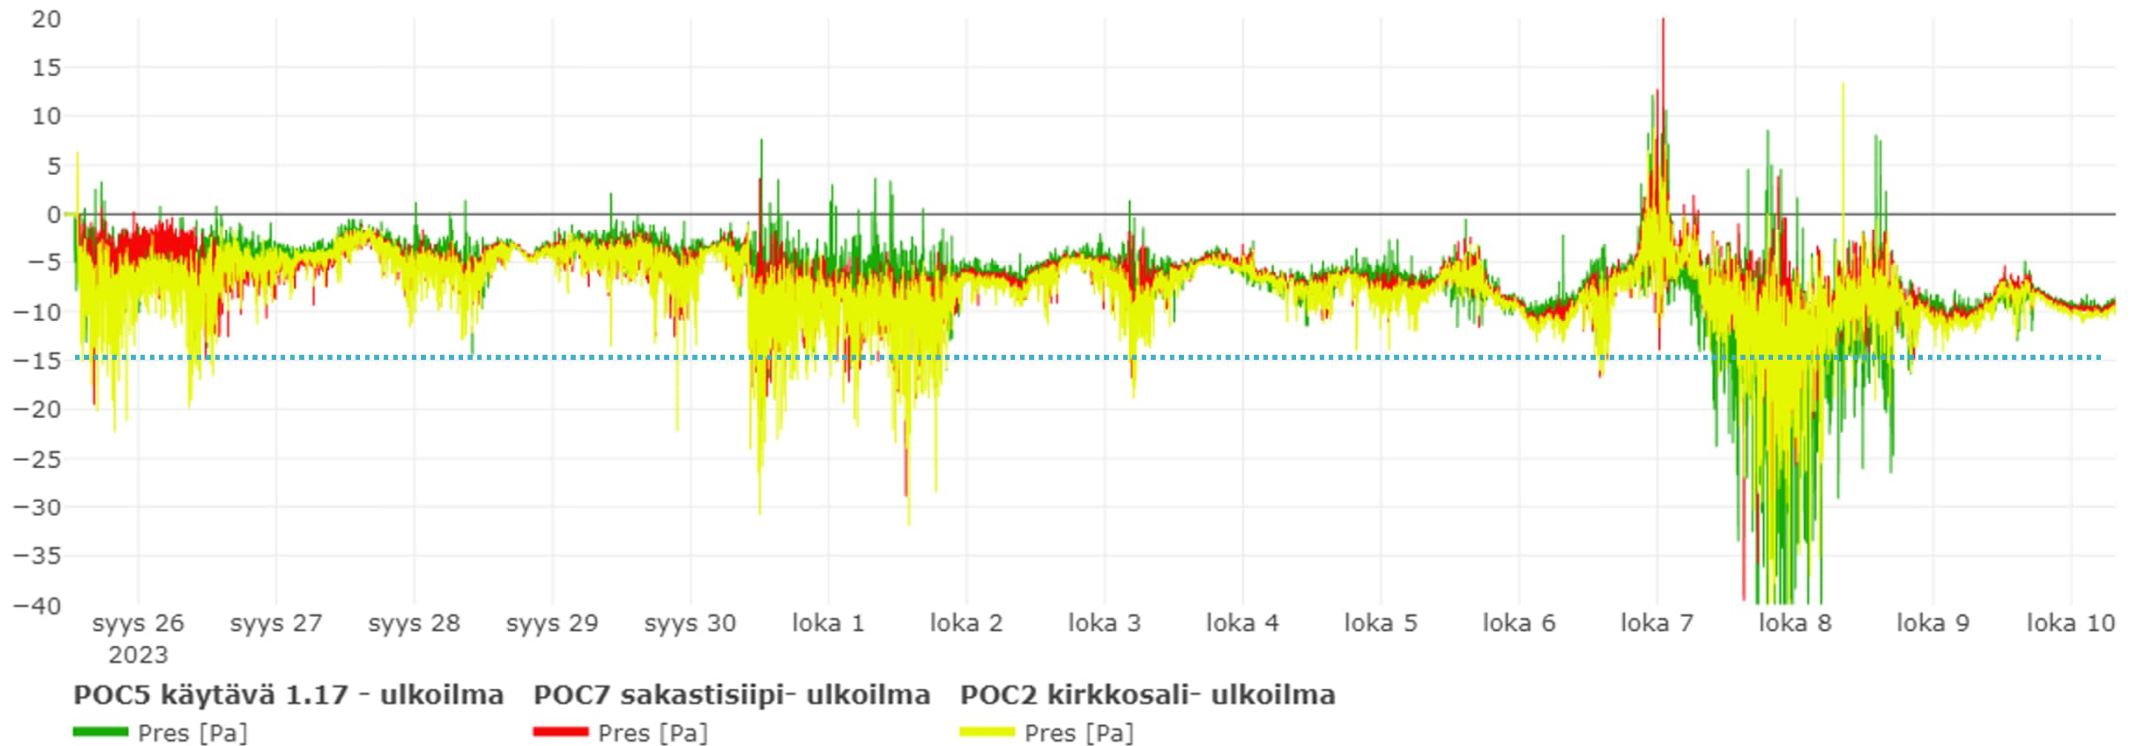
# Painesuhteiden seurantamittaukset

- Painesuhdemittausten perusteella kirkkorakennus on käytännössä jatkuvasti alipaineinen ulkoilmaan nähden. Alipaineisuus ulkoilmaan nähden vaihteli mittausjakson aikana pääosin -1...-13 Pascalin välillä.
- Seurantamittausten loppupuoliskolla rakennuksen alipaineisuus on hiukan lisääntynyt, mikä todennäköisesti johtuu ulkoilman viilenemisestä, jolloin kirkkosalin painovoimainen ilmanvaihto on tehostunut.

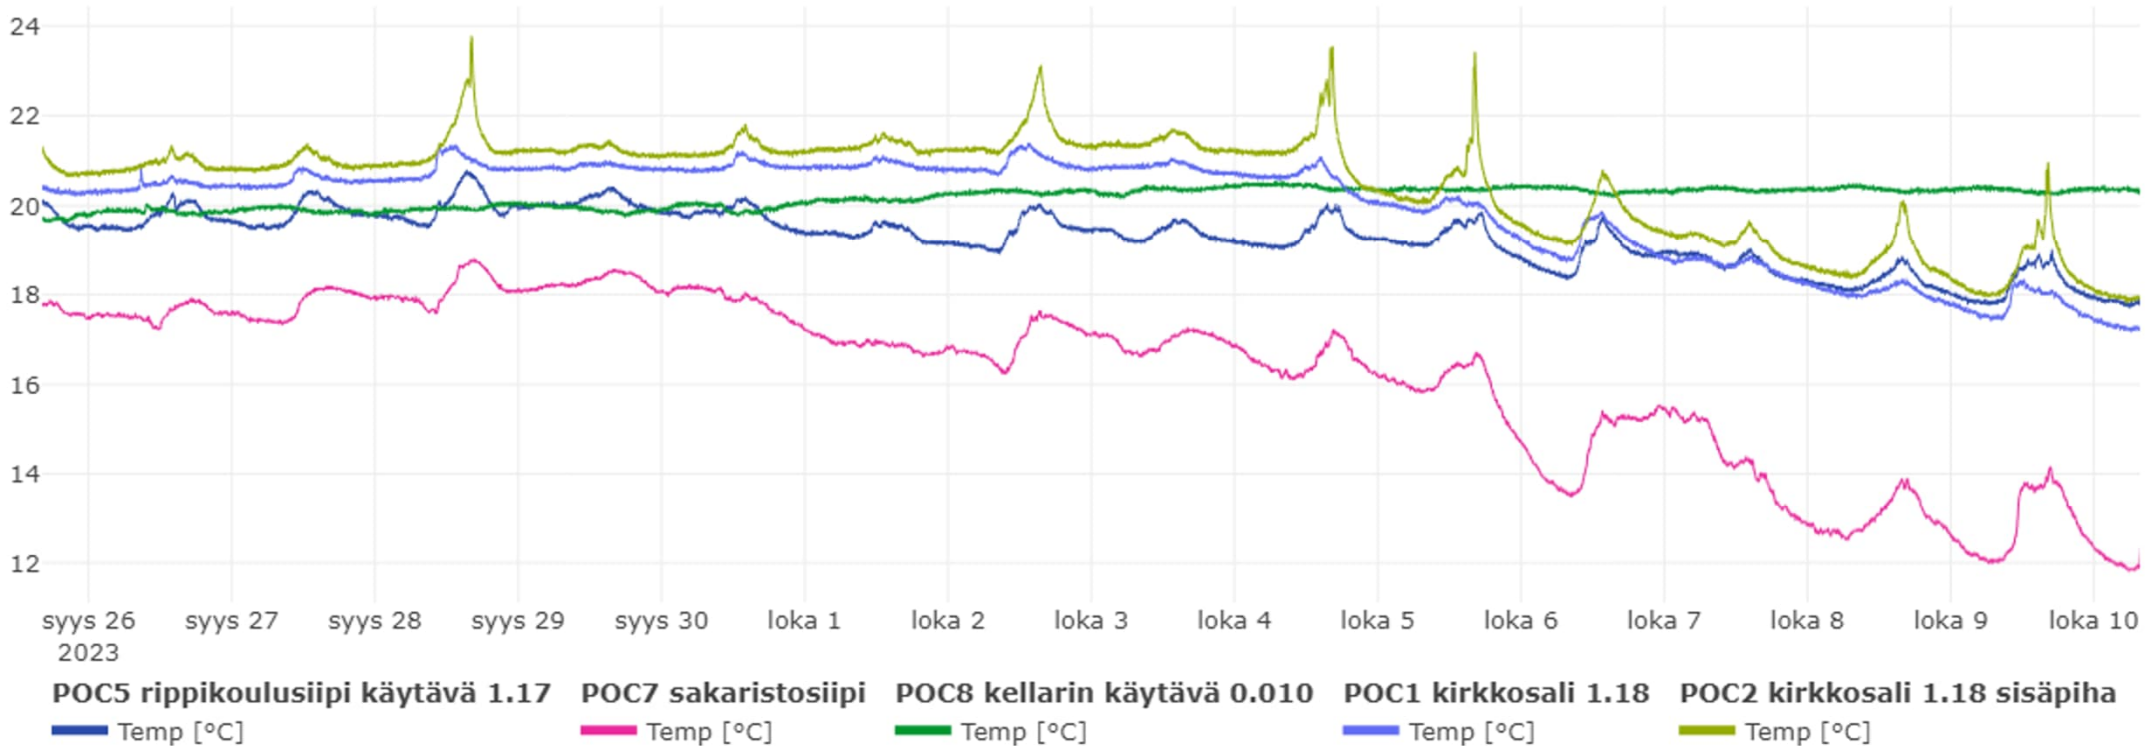
# Sisäilman lämpötilan seurantamittaukset

- Sisäilman lämpötilat ovat seurantajakson alkupuolella vaihdelleet pääsääntöisesti 16,0...21,5 °C välillä.
- Seurantajakson loppupuolella sisäilman lämpötilat laskevat todennäköisesti sen johdosta, että ulkoilman lämpötilat ovat laskeneet, jolloin kirkkosalin painovoimainen poistoilmanvaihto on tehostunut ja kirkkosalin kiertoilman määrä on vähentynyt, koska ilmanvaihtojärjestelmät on laitettu 5.10. automaatiolle/ puolikkaalle.

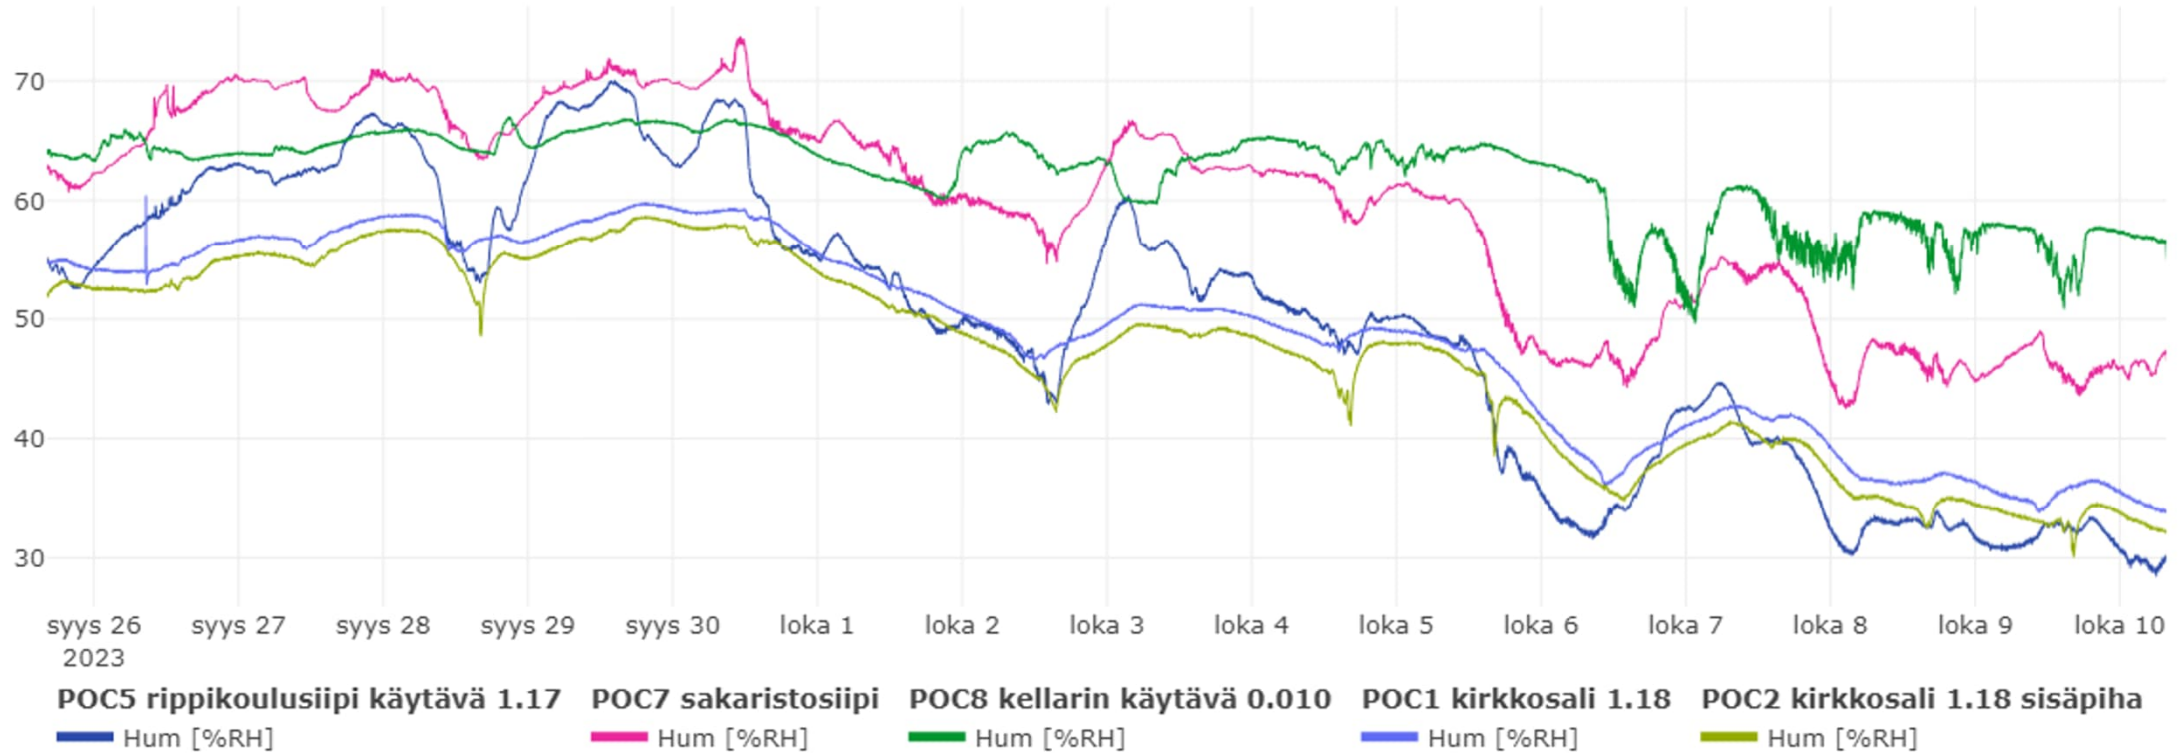
# Sisäilman suhteellisen kosteuden seurantamittaukset

- Tilojen sisäilman suhteellisen kosteuden todettiin vaihtelevan pääosin 30...70 RH% välillä.
- Sisäilman suhteellinen kosteus on laskenut seurantajakson aikana, mikä todennäköisesti johtuu ulkoilmaolosuhteita, ulkoilman lämpötilan laskusta seurantajakson aikana sekä ilmanvaihtojärjestelmien asentamisesta automaatiolle/ puolikkaalle 5.10.2023.
