Valkeakosken kirkko

Kirkkotie 1, Valkeakoski

Rakennuksen kosteus- ja sisäilmatekninen kuntotutkimus

31.10.2023

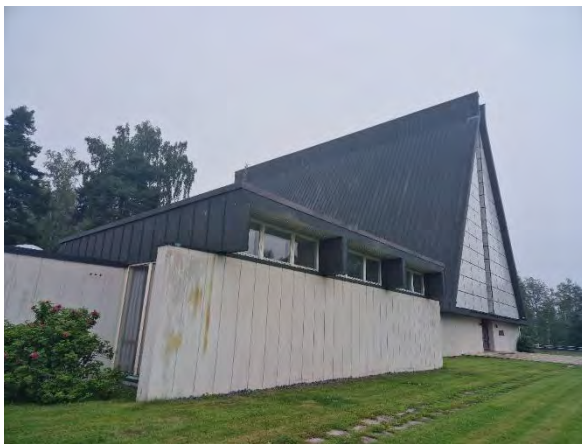
Kuva 2
 Yleiskuva etelän puoleisesta julkisivusta.

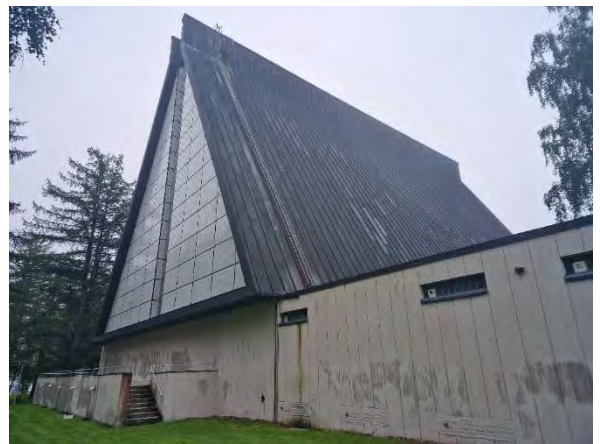
Kuva 3
 Yleiskuva pohjoisen puoleisesta julkisivusta.

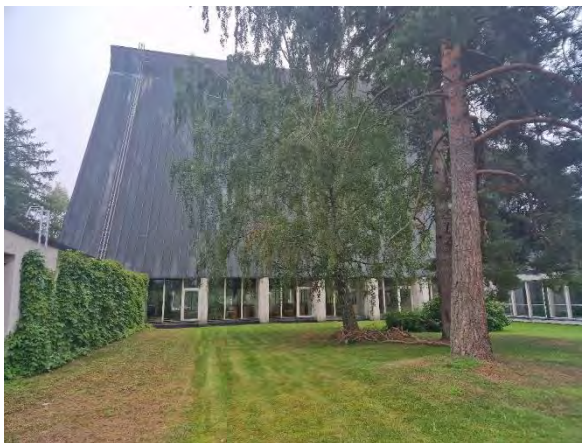
Kuva 4
 Yleiskuva kirkkorakennuksesta sisäpihan puolelta.

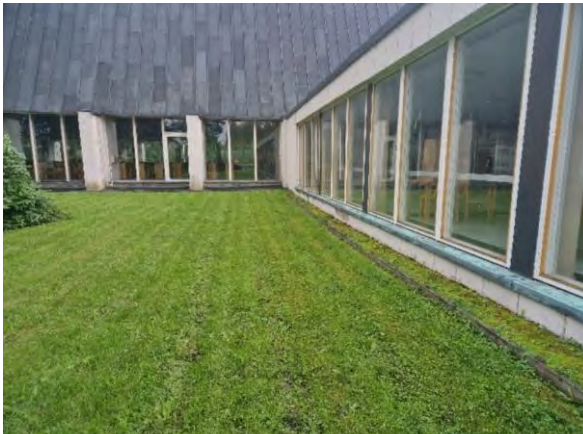
Kuva 10
Sisäpihan puolella on nurmikkopinta. Rippikoulusiivessä sokkeliä vasen on hieno maa-aines.

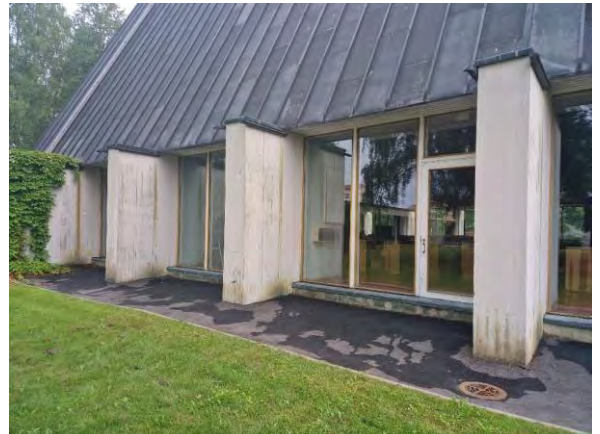
Kuva 11
Sisäpihalle kirkkosalin viereen on lisätty sadevesikaivoja ja piha-alueetta on asfaltoitu.

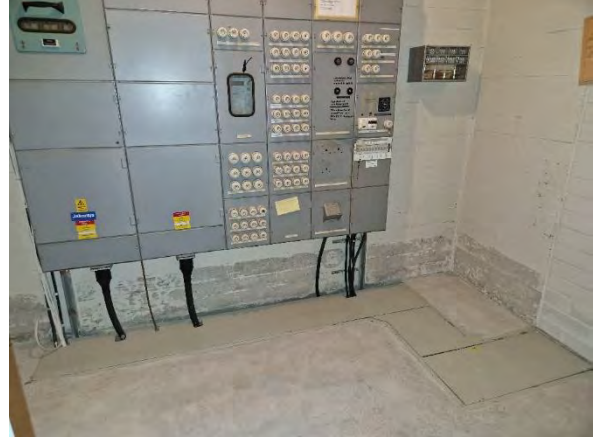
Kuva 14
Kellarikerroksen maanvastaisten seinien alaosista on poistettu maali- ja rappauspinnat rakenteissa esiintyvän poikkeavan kosteuden takia (tila 0.06).

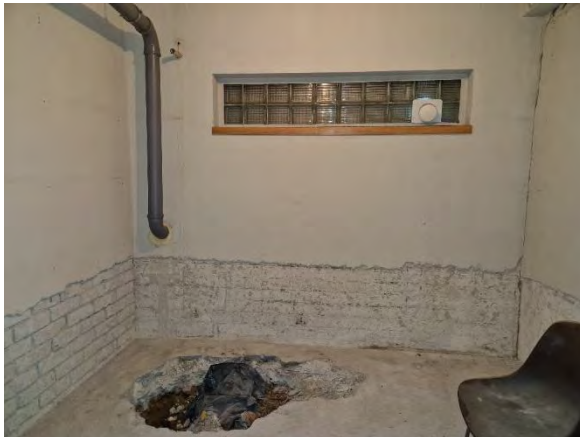
Kuva 15
Sakaristosiiven kellarikerroksen maanvastaisten seinien alaosista on poistettu maali- ja rappauspinnat rakenteissa esiintyvän poikkeavan kosteuden takia.

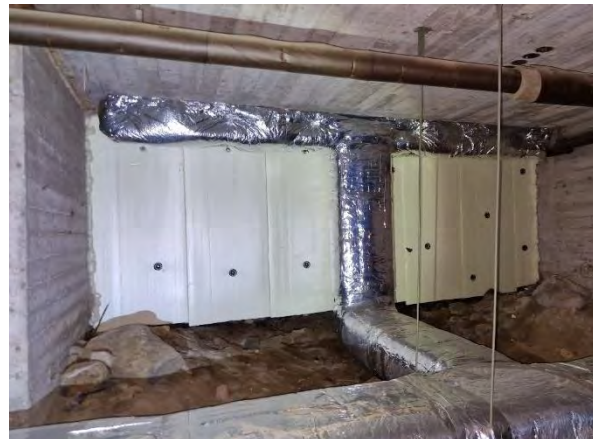
Kuva 18
Ryömintätilassa maanvastaiset seinät on lämmöneristetty sisäpuolelta XPS-eristelevyillä.

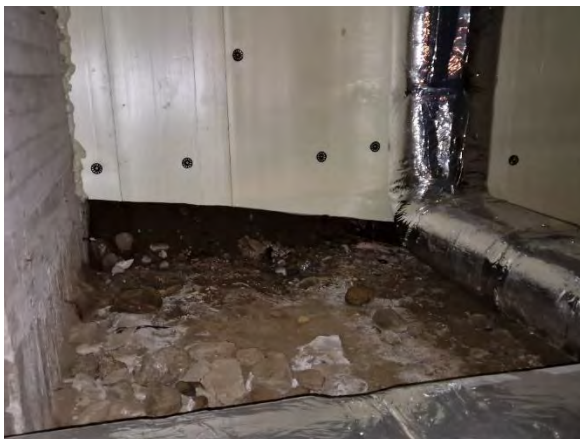
Kuva 19
Ryömintätilaan pääsee kulkeutumaan rakennuksen ulkopuolista kosteutta maanvastaisten seinärakenteiden alitse.

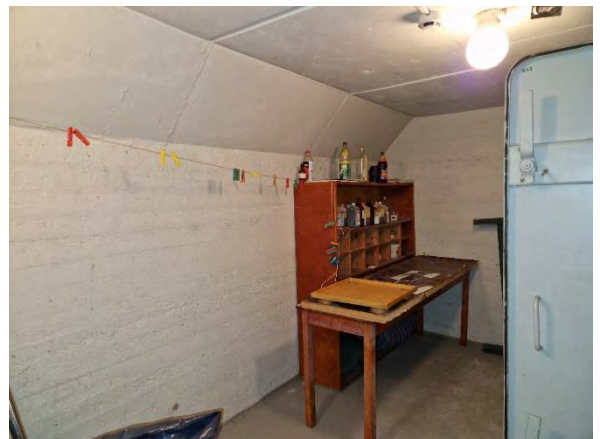
Kuva 20
Väestönsuojan kohdalla oleva maanvastainen seinärakenne (tila 0.22). Väestönsuojan maanvastaisissa seinissä ei todettu selvästi poikkeavaa kosteutta pintakosteudenilmaisimella.

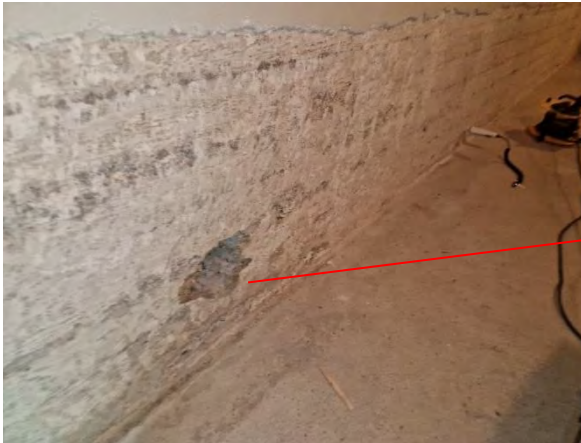
Kuva 21
Sakaristosiiven kellarin käytävälle 0.31 maanvastaiseen seinään tehty rakenneavaus MVS1.

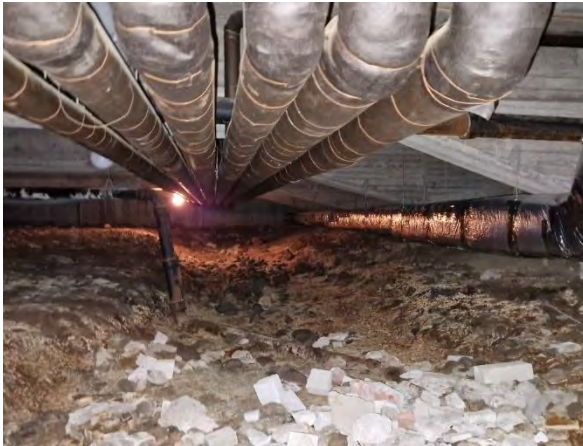
Kuva 38
Ryömintätilassa täyttömaana on märkä hieno hiekka. Märkä hiekka tarttuu kenkiin kiinni ryömintätilassa liikuttaessa.

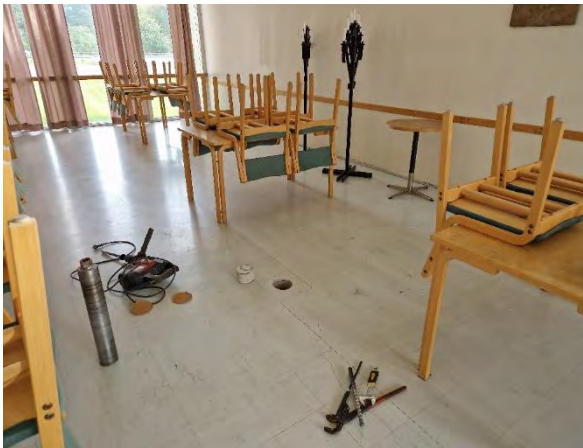
Kuva 40
Rippikoulusalin 1.11 maanvastaiseen leca-soraeristeeseen alapohjaan tehtiin yksi rakenneavaus.

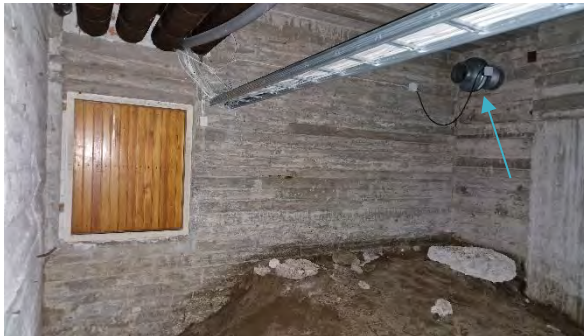
Kuva 44
Ryömintätilassa Sakaristosiiven puoleisessa kulmassa oleva kanavapuhallin.

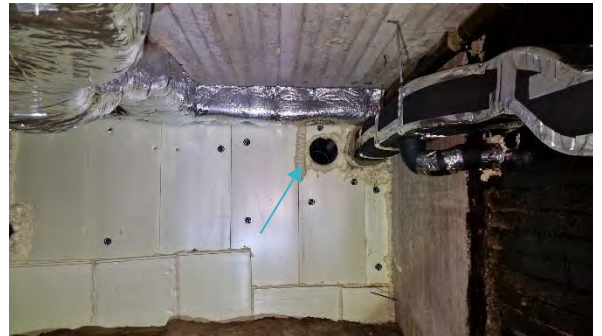
Kuva 45
Ryömintätilassa (varaston 0.08 puoleisessa kulmassa) oleva korvausilmaventtiili.

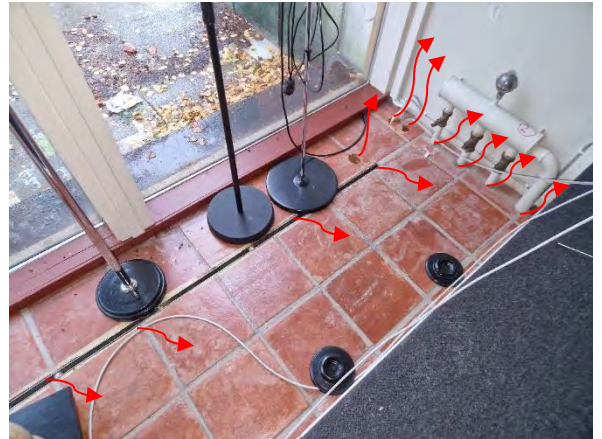
Merkkiainekokeiden perusteella ryömintätilaa vasten olevassa alapohjarakenteessa esiintyy merkittäviä, systemaattisia ilmavuotokohtia, joiden kautta ryömintätilasta sekoittui ilmaa kirkkosalin puolelle. Merkkiainekokeiden perusteella merkittäviä ilmavuotoreittejä olivat alapohjassa olevat sähköjohtojen ja lattialämmitysputkien läpiviennit, alapohjassa olevien tuloilman päätelaitteiden liittymät sekä paikallisesti ulkoseinien ja alapohjarakenteen liittymät.

Kuva 48
Ryömintätilasta tapahtui merkittäviä ilmavuotoja sähköläpivientien, lattialämmitysputkien läpivientien ja tuloilman päätelaitteiden läpivientien kautta.

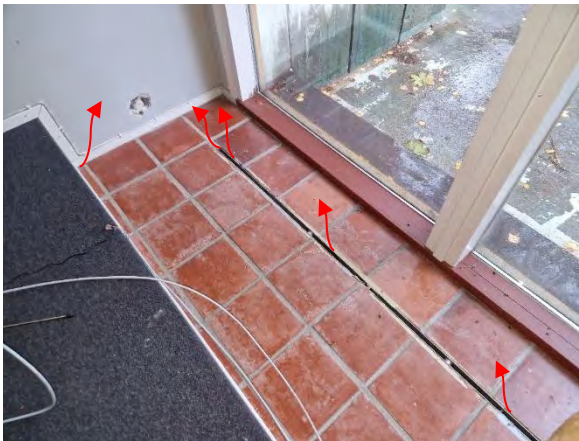
Kuva 49
Ryömintätilasta tapahtui merkittäviä ilmavuotoja tuloilman päätelaitteiden läpivientien kautta sekä paikallisesti ulkoseinän ja alapohjarakenteen liittymästä.

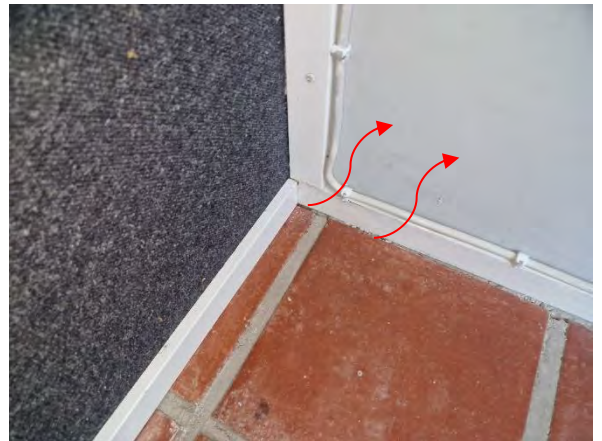
Kuva 50
Ilmavuotoja tapahtui paikallisesti myös ulkoseinän ja alapohjarakenteen liittymästä. Ilmavuotokohta voi jatkua alttari-korokkeen alle.

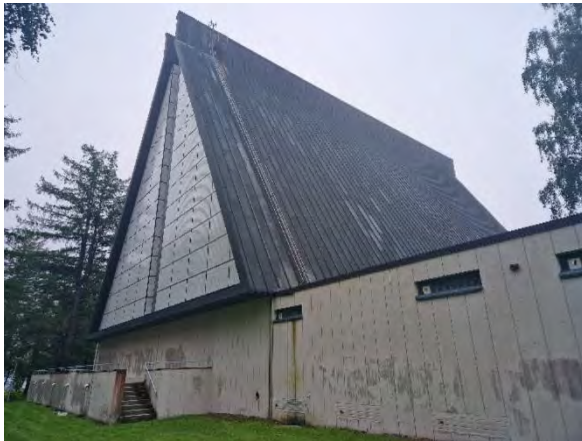
Kuva 56
Yleiskuva pohjoisen puoleisesta julkisivusta.

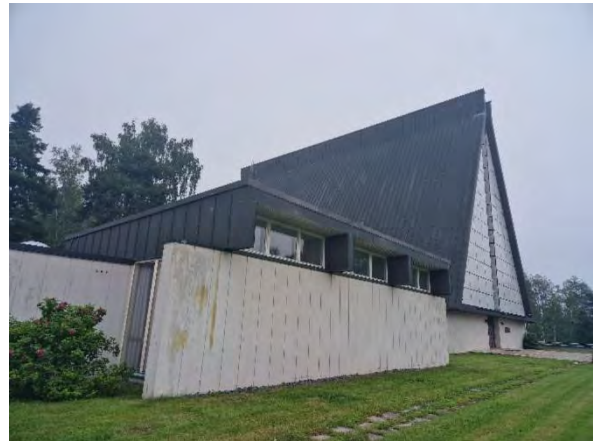
Kuva 57
Yleiskuva etelän puoleisista julkisivuista.

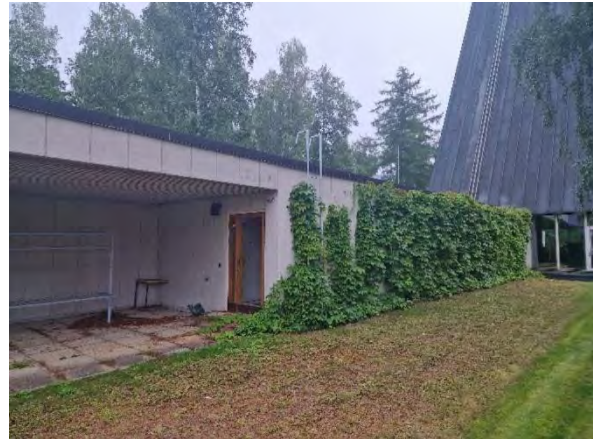
Kuva 59
Yleiskuva Sakaristosiiven sisäpihan puoleisesta julkisivusta. Julkisivun pinnassa kasvaa köynnöskasvi.

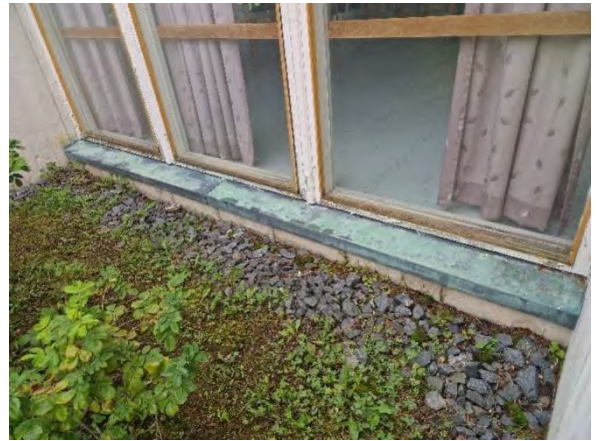
Kuva 65
Ikkunat ja ikkunapellitykset ovat yleisesti huonokuntoisia. Ikkunapellitysten kaadot ovat monin paikoin puutteellisia.

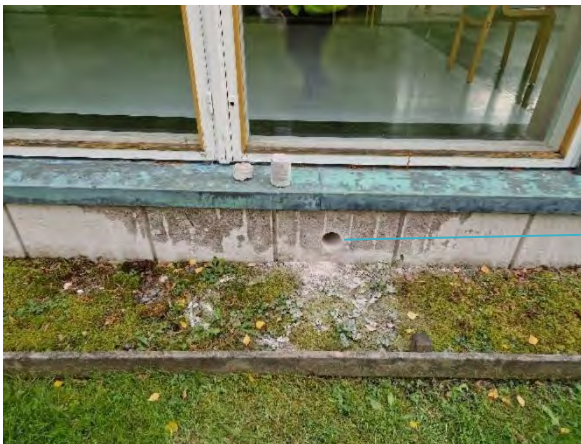
Kuva 66
Rakenneavauspiste US1 rippikoulusiiven ulkoseinässä.

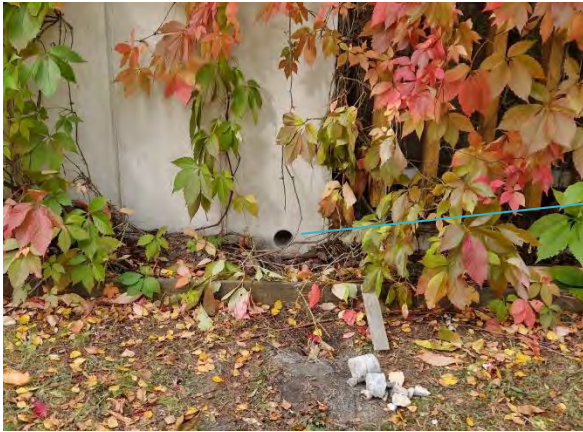
Kuva 68
Rakenneavauspiste US2 Sakaristosii-
ven ulkoseinän alaosa.

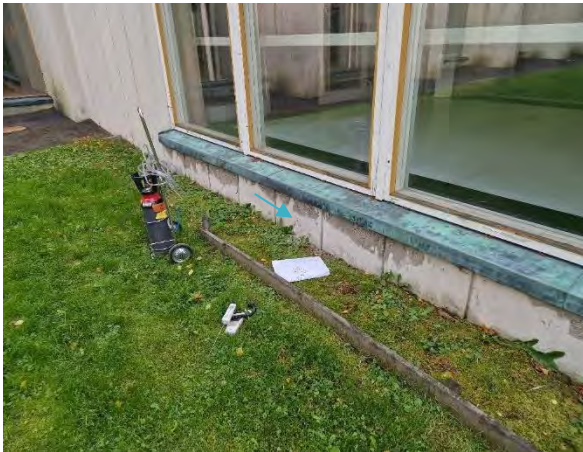
Merkkiainekokeiden perusteella ulkoseinärakenteissa esiintyy merkittäviä ja systemaattisia ilmapuotokohtia, joiden kautta ulkoseinärakenteiden lämmöneristeistä tapahtui ilmapuotoja sisäilmaan päin. Merkittäviä ilmapuotokohtia olivat ulkoseinä- ja alapohjarakenteiden liittymät, sekä ikkuna- ja alapohjarakenteiden liittymät.

Kuva 72
Merkkiaineen laskupaikka esitetty sinisellä nuolella (käytävä 1.17).

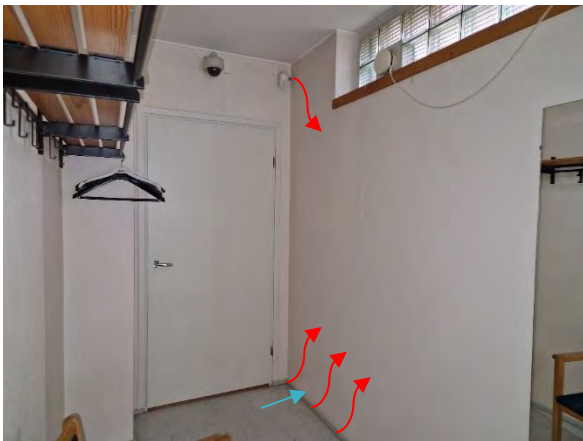
Kuva 74
Merkkiaineen laskupaikka esitetty sinisellä nuolella. Eteisen 1.24 puolella olevat ilmapuotokohdat esitetty punaisilla nuolilla.

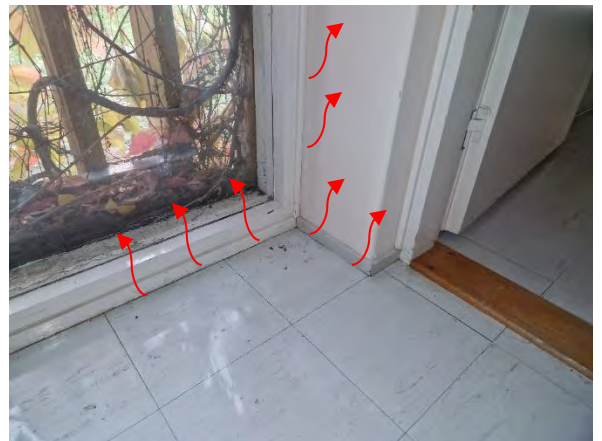
Kuva 75
Sakariston 1.23 ulkoseinässä todetut ilmapuotoreiitit osoitettu punaisilla nuolilla.

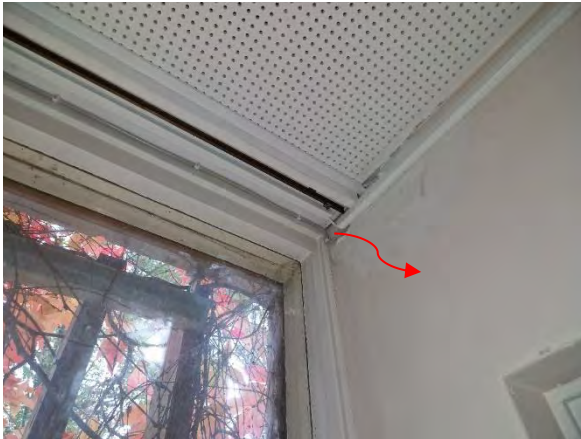
Kuva 76
Sakariston 1.23 ulkoseinässä todettiin selvä ilmavuotokohta myös ikkunarakenteen yläosassa.

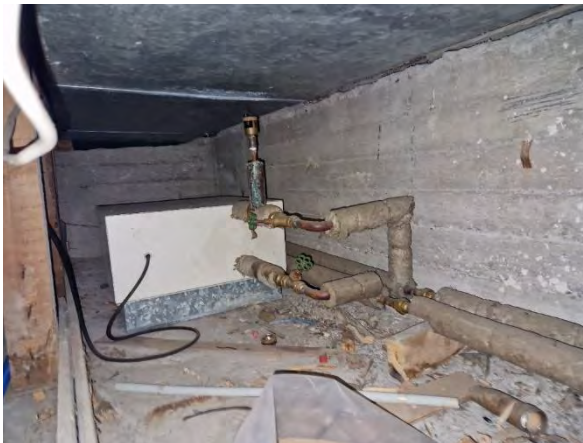
Kuva 82
Korokelattian alla on rakennusjätteitä ja pinnoittamattomia mineraalivillaeristeitä.

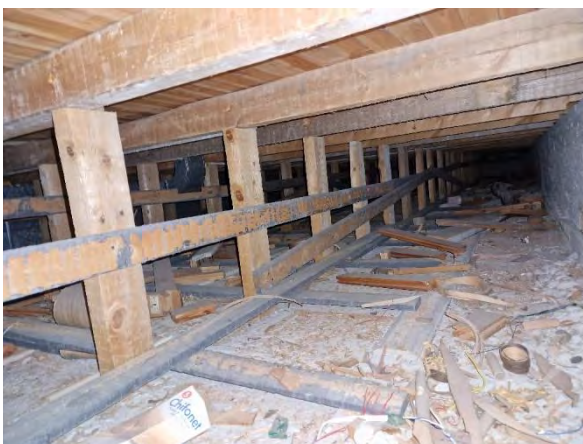
Kuva 84
Lehterin korokelattian alla on rakennusjätteitä.

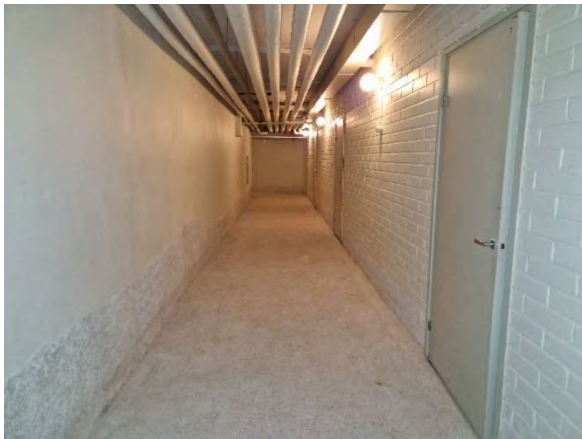
Kuva 88
Kellarikerroksessa väliseinärakenteiden alaosissa esiintyy monin paikoin poikkeavaa kosteutta. Seinien alaosista on poistettu maali- ja rappauspinnat.

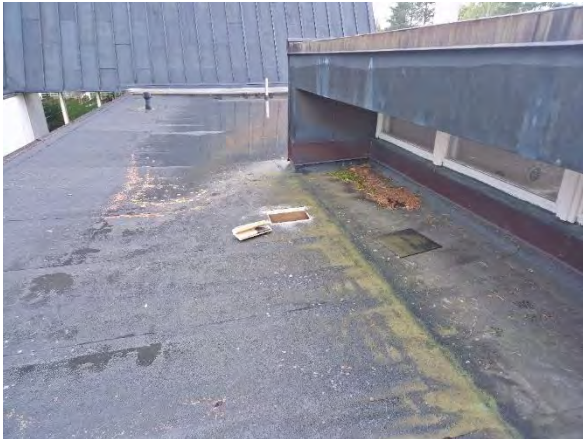
Kuva 97
Yläpohjan rakenneavaus YP1 käytävälle 1.17.

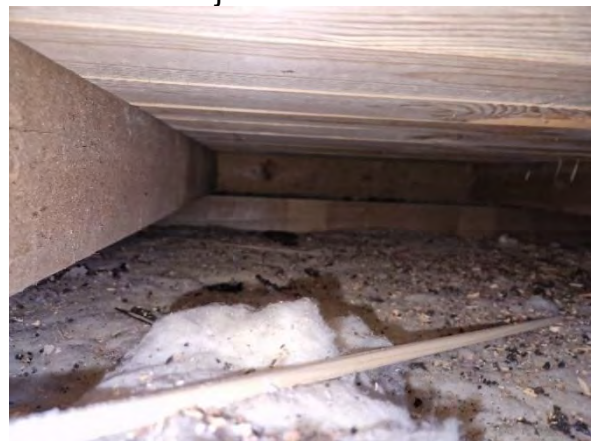
Kuva 100
Rippikoulusiiven yläpohjan tuulettumis-edellytyksissä ei todettu puutteita.

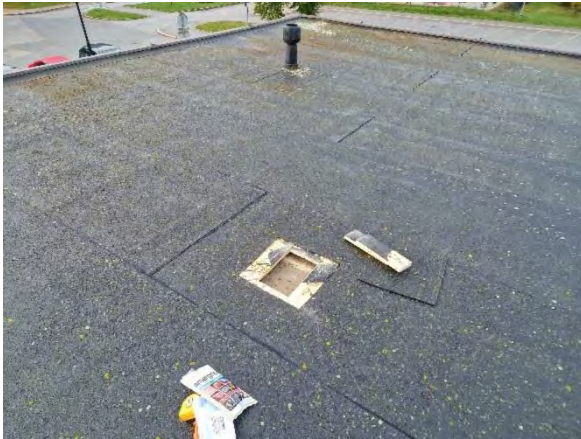
Kuva 101
Kuva rippikoulusalin 1.11 vesikattoon tehdystä rakenneavauksesta YP2.

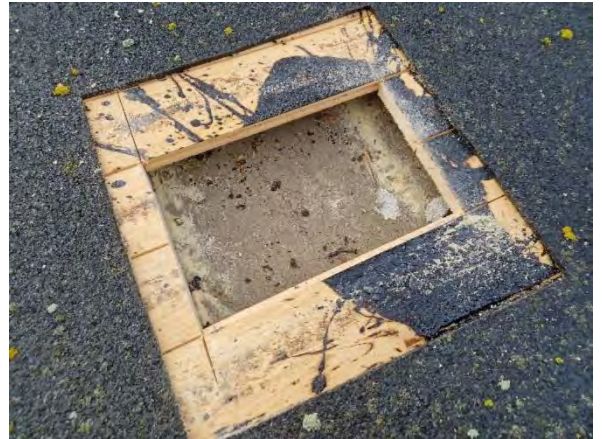
Kuva 102
Rippikoulusalin 1.11 yläpohja on suunnitelmien mukaisesti kevytbetonia.

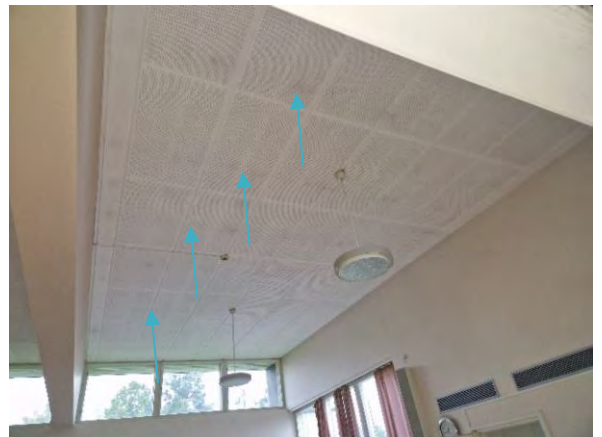
Kuva 104
Rippikoulusalin 1.11 kevytbetonisen yläpohjan alapinnassa esiintyy ilmavuo-
tojen aiheuttamia tummentumia

Mikäli kirkkorakennus otetaan käyttöön ennen mittavaa peruskorjausta, tulee yläpohjarakenteiden alapintojen sekä yläpohja-, ulkoseinä- sekä ikkunarakenteiden liittymien ilmatiiveyttä parantaa rakenteista tapahtuvien ilmavuotojen estämiseksi. Sakaristosiiپیessä ulkoseinien yläosissa ja yläpohjan alapinnassa olevien kosteusvaurioiden kohdilta poistetaan vaurioituneet maali- ja rappauspinnat.

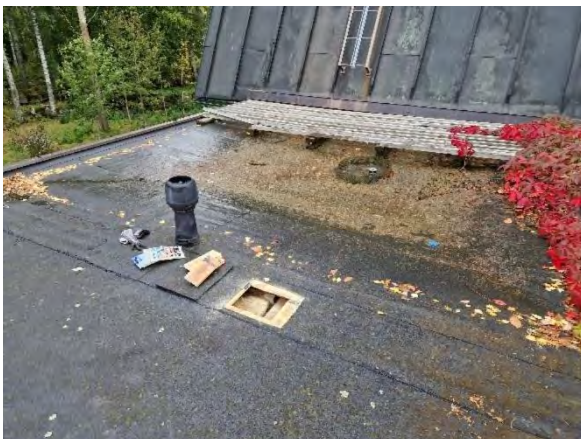
Kuva 105
Kuva sakaristosiiven yläpohjaan tehdystä rakenneavauksesta YP3.

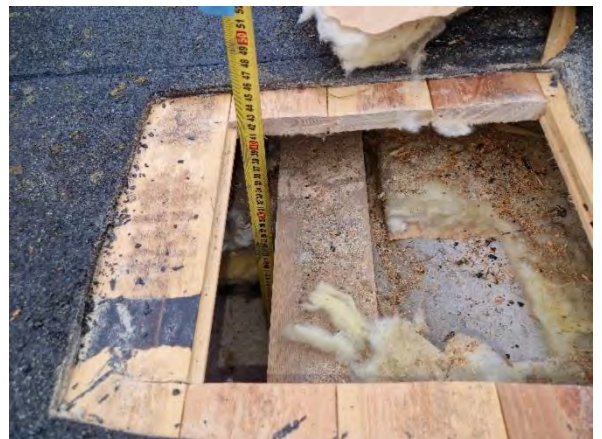
Kuva 106
Sakaristosiiven yläpohjan avaus osui osittain yläpohjassa kulkevan tiili/betonirakenteisen vaakakanaalin kohdalle. Kanaalin päällä oli vain ohut mineraalivillaeristekerros.

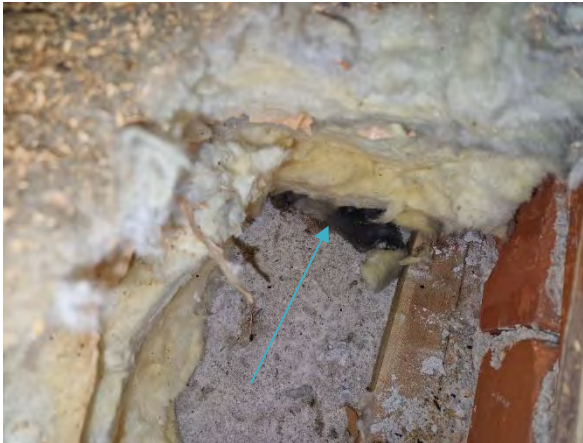
Kuva 107
Sakaristosiiven yläpohjassa olevien lämmöneristeiden alapinnassa esiintyy mahdollisia ilmavuotojen aiheuttamia tummentumia. Kuvan oikeassa reunassa tiilirakenteinen vaakasuuntainen kanaali.

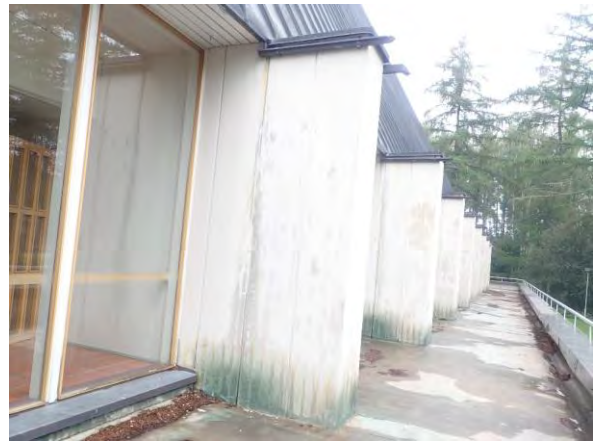
Kuva 114
Kirkkosalin kuparikatteelta sadevedet ohjautuvat suoraan maahan tai sadevesikouruihin, jotka johtavat sadevesiä julkisivujen pintaan.

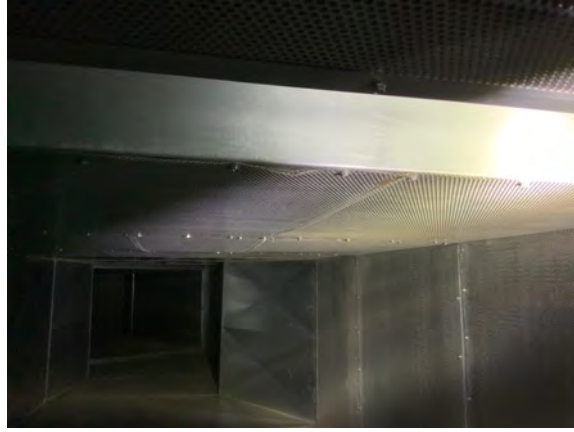
Kuva 7
Yleiskuva TK2-koneesta.

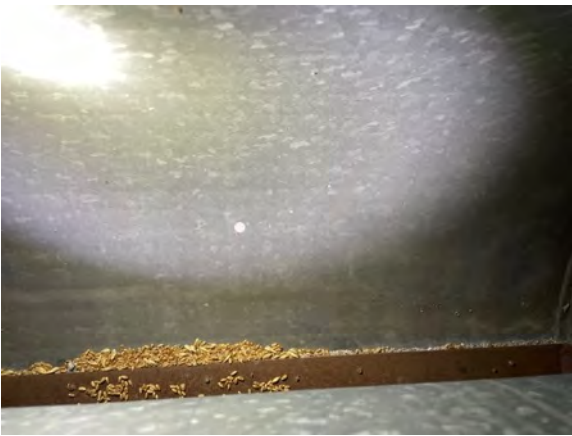
Kuva 14
Pääte-elimien sisällä on epäpuhtauksia.
