Valkeakosken kirkko

Kirkkotie 1, Valkeakoski

Rakennuksen kosteus- ja sisäilmatekninen kuntotutkimus

31.10.2023

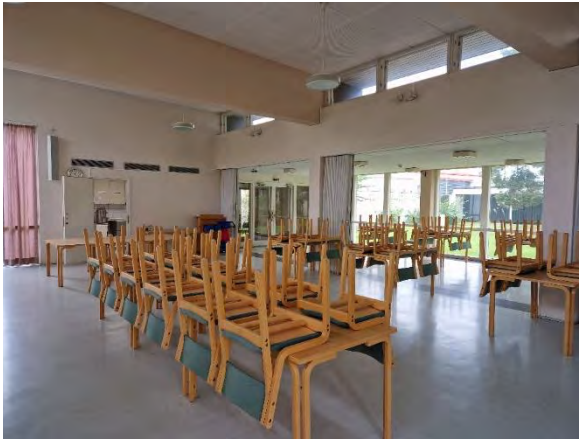
Kuva 6
Yleiskuva rippikoulusalista 1.11.

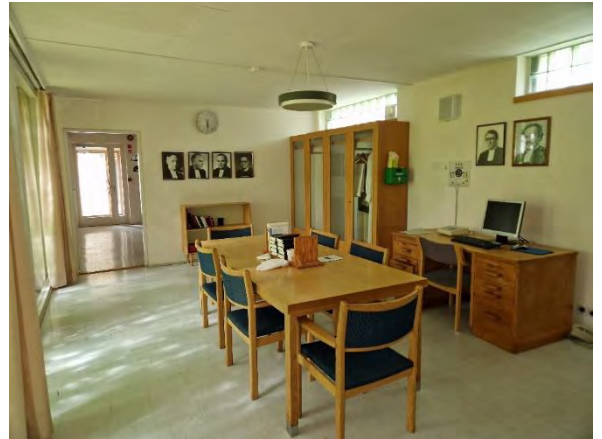
Kuva 7
Yleiskuva sakaristosta 1.23

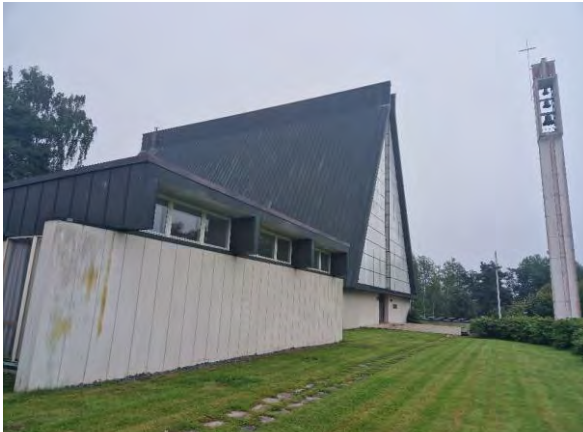
Kuva 8
Kirkkorakennuksen piha-alueet ovat pääsääntöisesti nurmikkopintaisia.

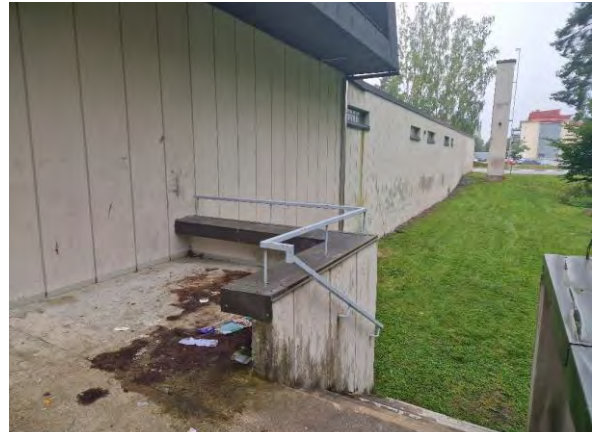
Kuva 9
Kirkkorakennuksen piha-alueet ovat pääsääntöisesti nurmikkopintaisia.

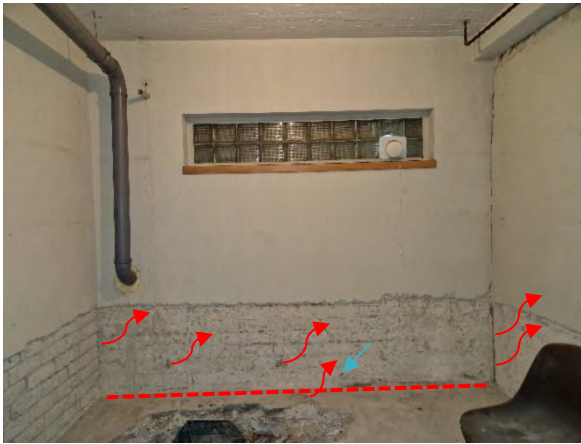
Merkkiainekokeiden perusteella maanvastaisissa ulkoseinärakenteissa esiintyy selviä ja toistuvia ilmapuotokohtia, joiden kautta maanvastaisten ulkoseinärakenteisen lämmöneristeistä tapahtuu ilmapuotoja sisäilmaan päin. Ilmapuotokohtina toimivat erityisesti alapohjan ja maanvastaisen ulkoseinän liitoskohta, maanvastaisen seinän ja väliseinien liitoskohdat, betonisisäkuoressa ja alapohjarakenteessa olevat halkeamat sekä maanvastaisissa seinissä olevat vanhat lämpöpatterien kiinnikkeiden kohdat.

Kuva 25
Merkkiaineen syöttöpiste esitetty kuvassa sinisellä nuolella. Ilmapuotokohdat esitetty tarkemmin seuraavissa kuvissa.

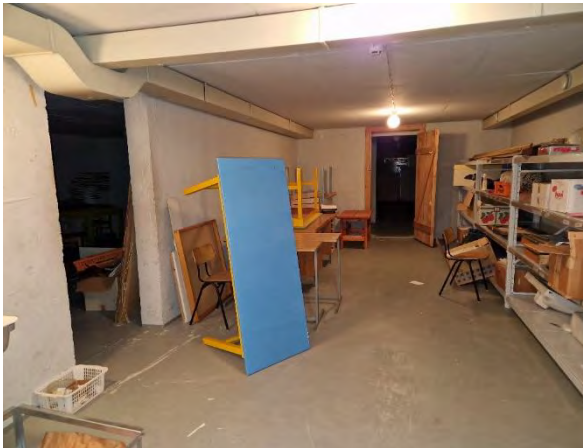
Kuva 34
Yleiskuva väestönsuojasta.

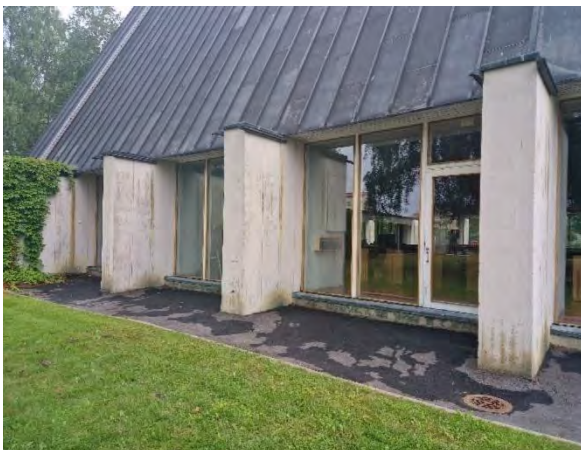
Kuva 60
Kuva kirkkosalin sisäpihan puoleisista ulkoseinistä.

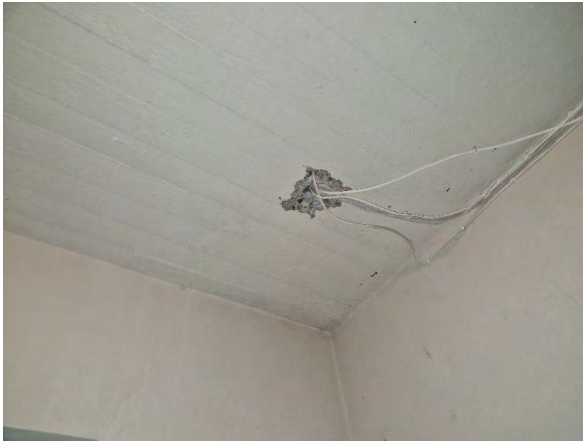
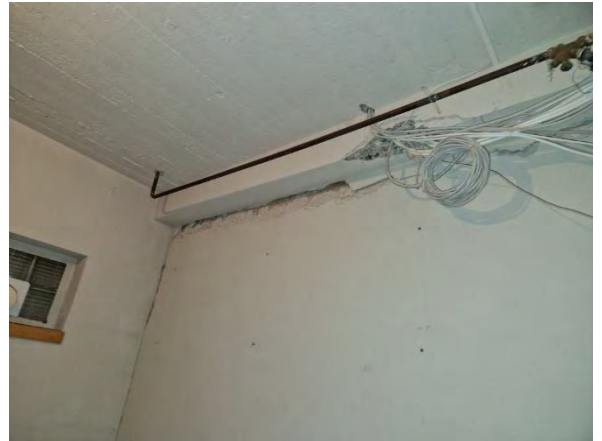
Kellarikerroksen ja 1. kerroksen välisissä välipohjarakenteissa esiintyy epätiiviyttä sähkö- ja putkiläpivientejä.

Kellarikerrosta vasten olevissa välipohjarakenteissa esiintyy epätiivelyskohtia, joiden kautta ilmavuodot kellarista ylempiin kerroksiin päin ovat mahdollisia. Ilmavuodot kellarikerroksesta 1. kerroksen puolelle voivat heikentää 1. kerroksen sisäilman laatua. Tutkimushetkellä Sakaristosiiiven sisäilmassa esiintyi poikkeavaa, öljyhiilivetyjen hajua, joka kulkeutui kellarikerroksessa olevasta lämmönjakuhuoneesta porrashuoneen kautta.

Mikäli kirkkorakennus otetaan käyttöön ennen mittavaa peruskorjausta, suositellaan että kellarikerrokset jätetään pois käytöstä ja ne eristetään / osastoidaan luotettavasti yläpuolisista käyttötiloista ja alipaineistetaan luotettavasti koneellisesti. Kellarikerrosta vasten olevissa välipohjarakenteissa esiintyvät epätiivelyskohdat, kuten epätiiviyttä sähkö- ja putkiläpiviennit, tiivistetään luotettavilla menetelmillä kellarikerrosten alipaineistuksen takaamiseksi ja ilmavuotojen estämiseksi. Välipohja- ja ulkoseinärakenteiden liittymät tulee tiivistää ulkoseinärakenteista tapahtuvien ilmavuotojen estämiseksi.

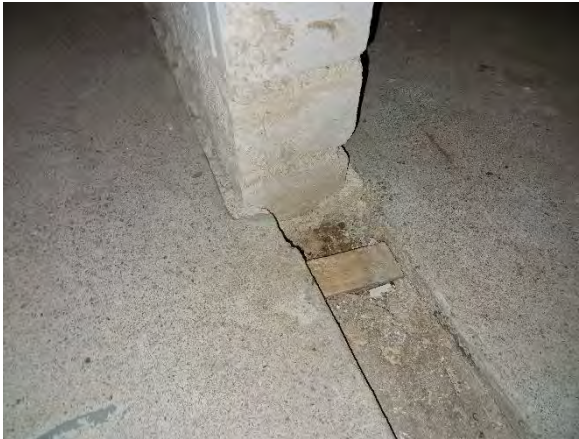
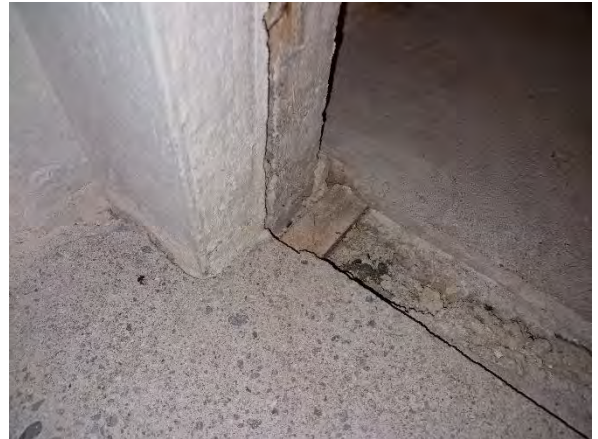
Kellarikerroksessa väliseinärakenteet lähtevät pohjalaatan päältä. Väliseinien alaosaan nousee poikkeavaa kosteutta kapillaarisesti rakennuksen alapuolisesta täyttömaasta.

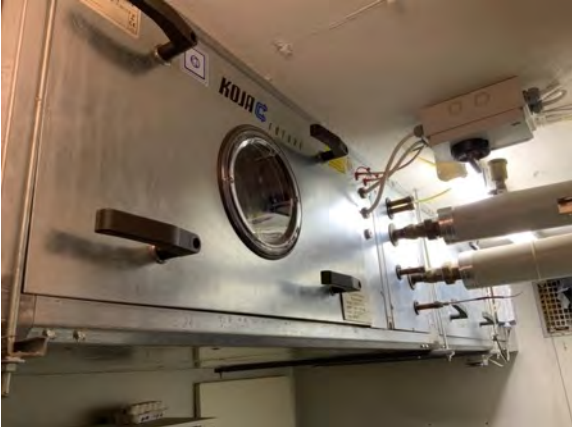
Kuva 8
Suodatinkammiossa on pölyä ja suodatimet ovat vaakamalliset.

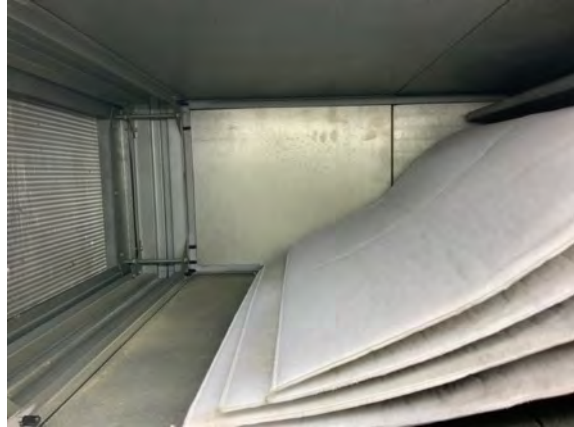
Kuva 9
Koneen jälkeisessä äänieristetyssä kammiossa ei ole tarkastusluukkuja.

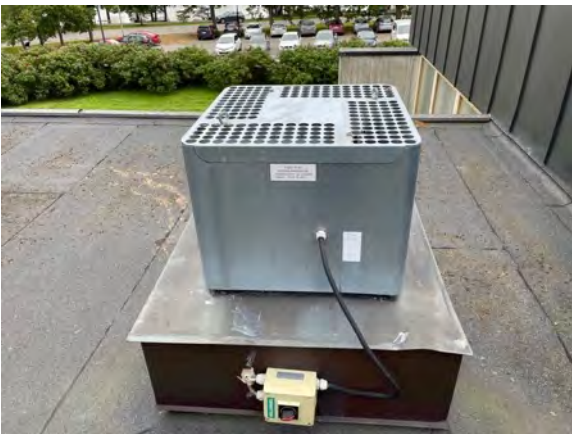
Kuva 16
Huippuimurin sisällä on epäpuhtauksia.
